改善箇所説明図

図：左ハンドル車

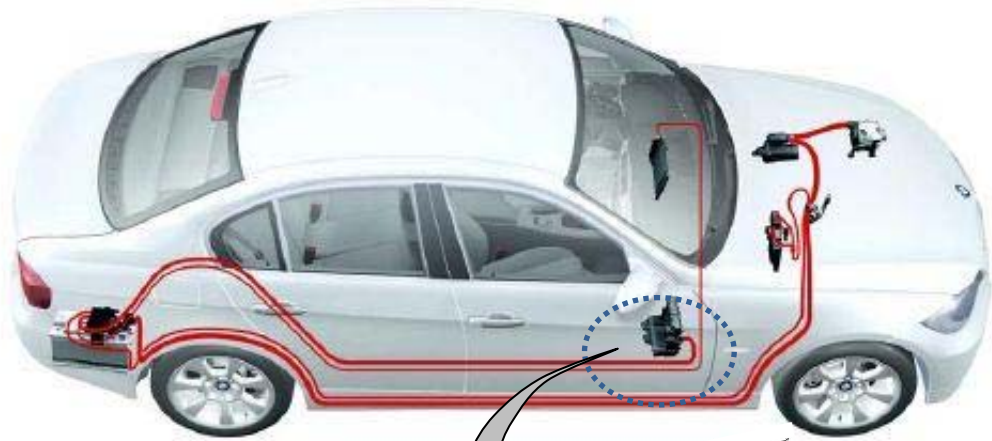
基準不適合箇所

バッテリー プラス ケーブルと
パワー ディストリビューション
ボックスとの接続部分

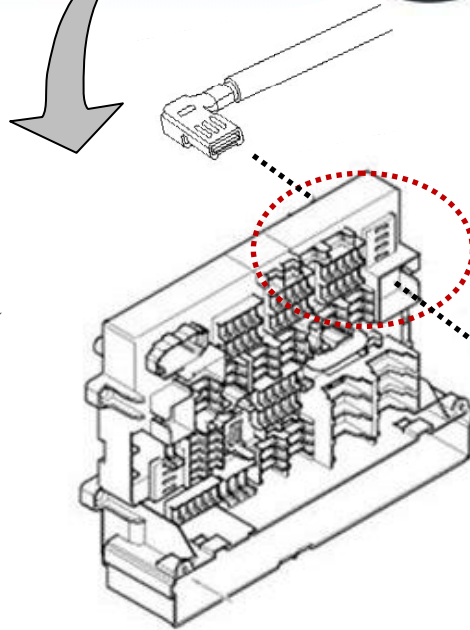
車両の電装部品へ電力を供給するパワー ディストリビューション ボックスとバッテリーを接続するバッテリー プラス ケーブルにおいて、接続部分のコネクターのメッキ用金属及び構造が不適切なため、車両振動によって発生する腐食により接触抵抗が増大するおそれがある。そのため、当該ボックスから電装部品へ十分な電力を供給できずに電装部品に不具合が発生することがあり、最悪の場合、走行中にエンジンが停止する。

全車両、当該コネクターを対策品に交換する。また、車両振動の影響を低減するため、接続部分にボルトを取り付けるとともに、ケーブルを固定する。
