改善箇所説明図

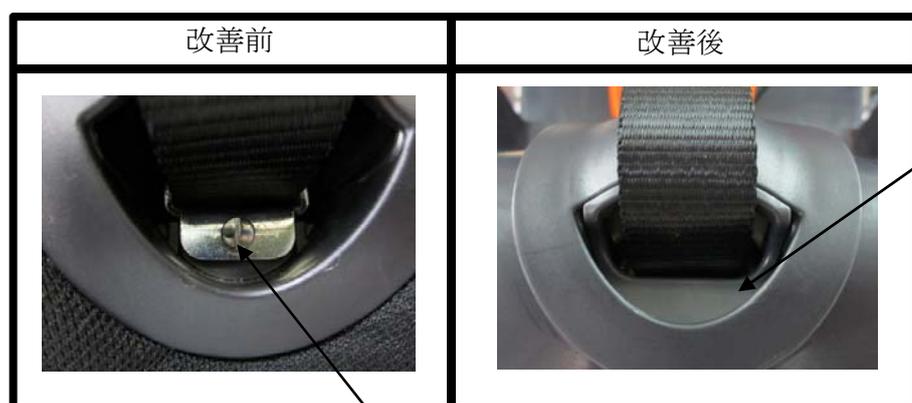
基準不適合発生箇所

年少者用補助乗車装置（チャイルドシート）のベルトアジャスターの固定方法が不適切なため、乳幼児の乗せ降ろしの際にベルトアジャスターを繰り返して使用することにより、当該部分のタッピングネジが緩むことがある。そのためそのままの状況で使用を続けると、最悪の場合、ネジが外れ、ベルトアジャスターによる調整が出来なくなり、使用できないおそれがある。

- ・タッピングネジが外れていないものについては、当該ネジを緩まなくするための「ネジキャップ」及び「ネジキャップ取付説明書」を使用者へ送付する。
- ・タッピングネジが外れているものについては、自社にて対策を実施する。
