耳川 深層崩壊 (出典:日本の天然ダムと対応策(2011))

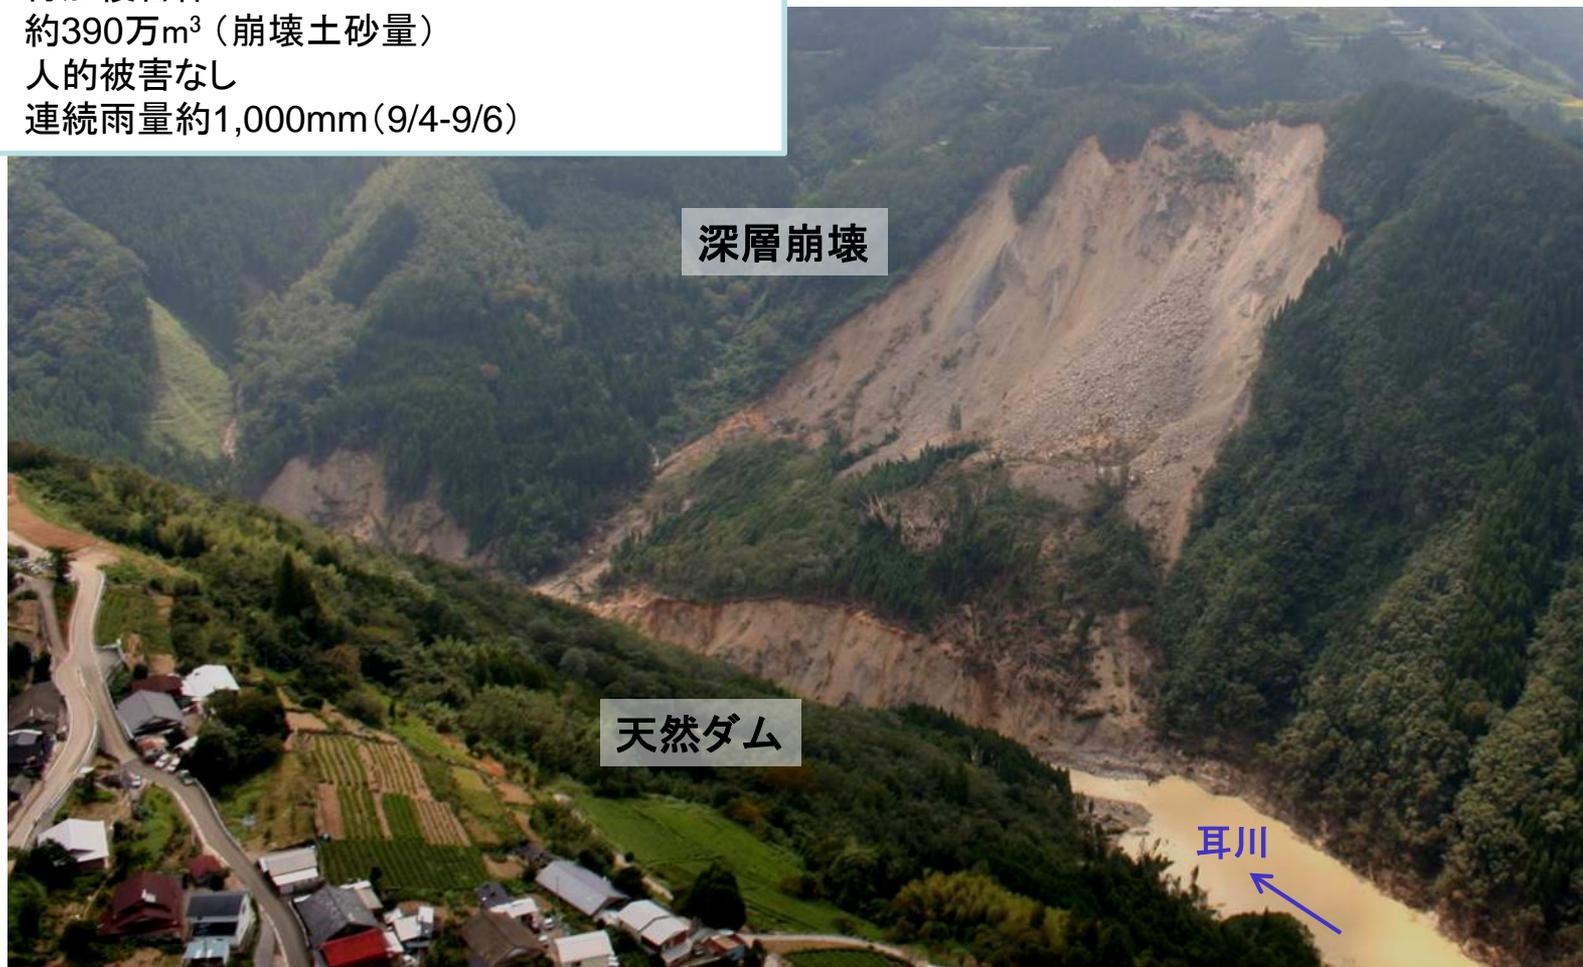
- 【日時】 平成17年9月6日 午後10時00分頃
- 【場所】 宮崎県東臼杵郡美郷町野々尾(旧西郷村)
- 【地質】 付加複合体
- 【規模】 約390万 m^3 (崩壊土砂量)
- 【被害】 人的被害なし
- 【雨量】 連続雨量約1,000mm(9/4-9/6)
