土砂災害警戒避難に関わる
前兆現象情報検討会

平成17年台風14号における土砂災害と前兆現象

平成18年2月17日

国土交通省 河川局砂防部

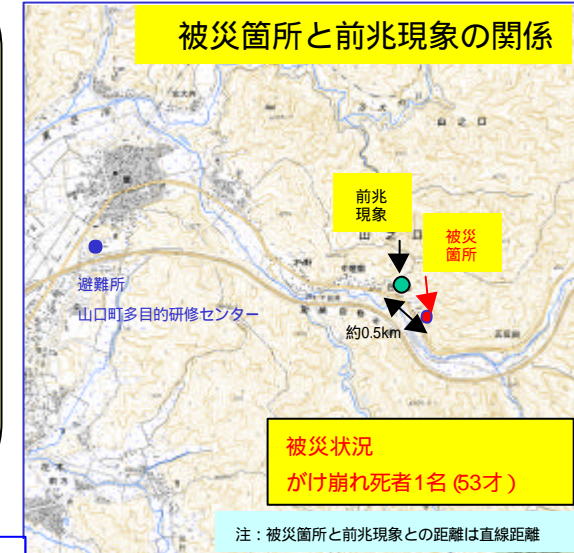
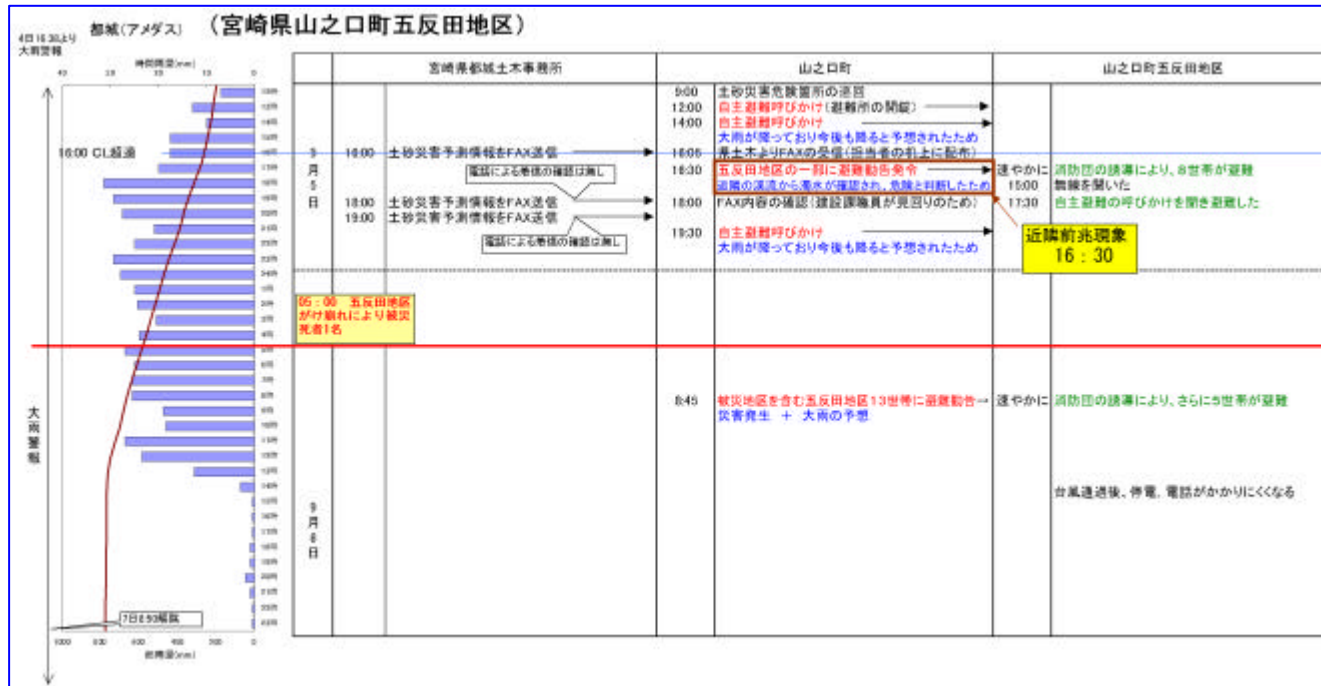
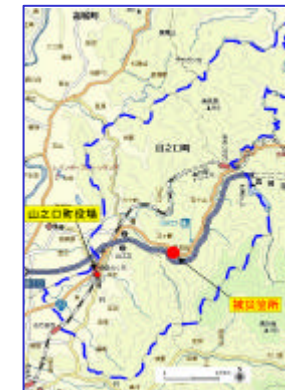
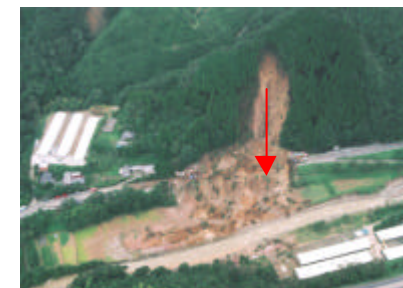
被災箇所と前兆現象の関係

平成17年台風14号におけるがけ崩れの発生と前兆現象（宮崎県山之口町五反田地区）

- 9/5 5:28 大雨・洪水警報発令
- 12:00 自主避難の呼びかけ
- 16:15 都城土木事務所より土砂災害発生基準 (CL 超過の FAXによる伝達。
町でこの情報が到着しているのに気がついたのは、県が情報伝達してから約2時間遅れであった。また、地域防災計画の避難勧告発令の判断基準は「がけ崩れ、土石流が発生、またはおそれがある時」であり、この時点では避難勧告は発令せず。
- 16:30 がけから水が噴出しているという土砂災害の前兆現象を住民が町に通報。それを理由に町は避難勧告を一部地域 (同町五反田地区の公民館付近のみの8世帯) に発令

9/6 5時頃 避難勧告を出していなかった、同町五反田地区の公民館東側の箇所で、がけ崩れにより死者1名。

前兆現象の通報に基づき、危険が迫っている地域に避難勧告を出したのは的確な対応であった。しかし、結果的には避難勧告をだす範囲をもう少し広く取っていれば良かったという事例であり、前兆現象による避難勧告の発令範囲の設定が課題。

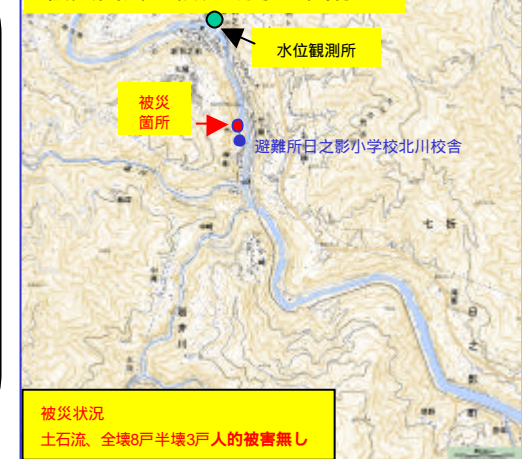
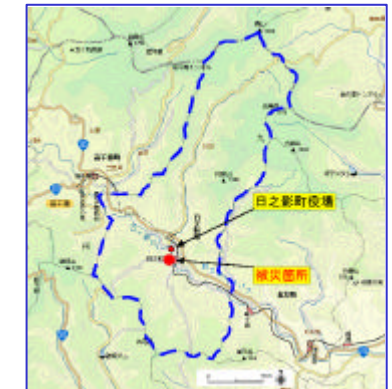
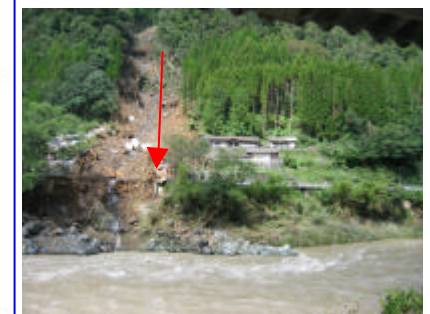
被災箇所と前兆現象の関係

平成17年台風14号における土石流の発生と前兆現象 (宮崎県日之影町神影上地区)

9:50 同町内の、神影上で土石流が発生し、8戸が被害を受けたものの、人的被害はなし。

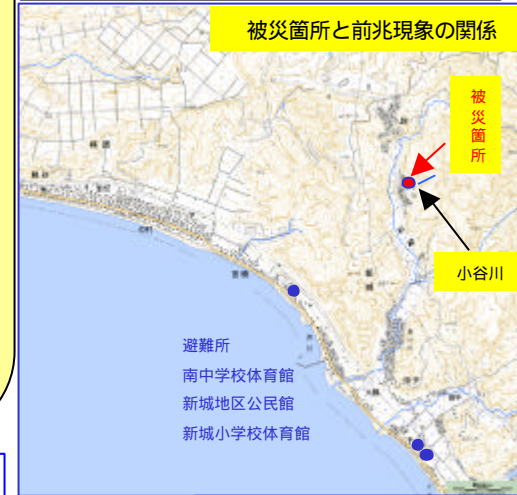
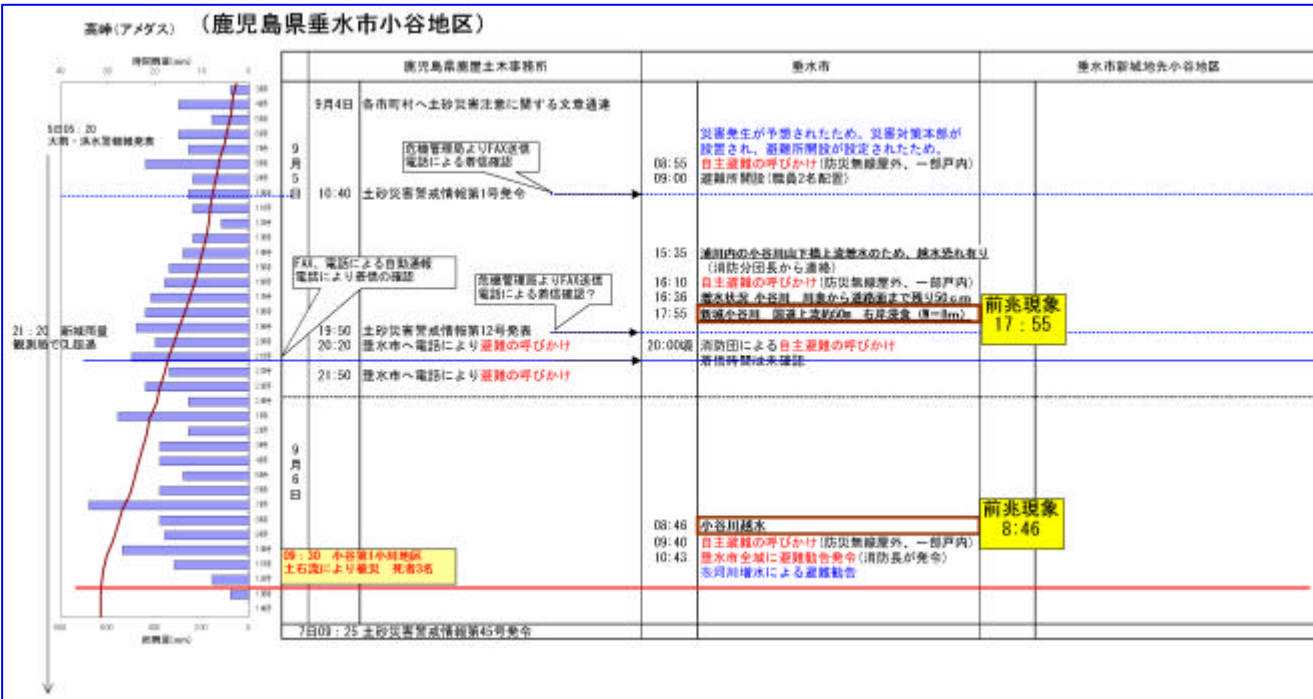
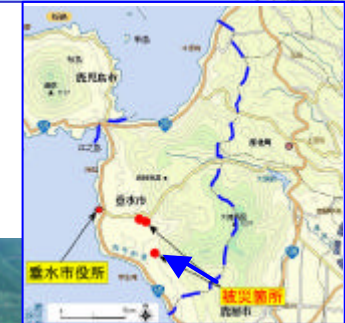
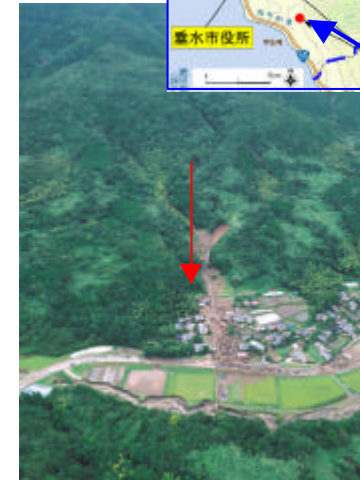
被災状況
 土石流, 死者3名(70才代)

平成17年台風14号における土石流の発生と前兆現象 (鹿児島県垂水市小谷地区)

- 9/5 8:55 大雨洪水注意報(6:20)の情報を元に、自主避難の呼びかけ
 17:55 新城小谷川 国道上流約50m 右岸浸食 (w=8m)
 19:50 鹿児島県により土砂災害警戒情報が発令
 地域防災計画の避難勧告発令の判断基準は、「連続雨量150mm、時間雨量50mm」であるため、土砂災害警戒情報と連動して、自動的に避難勧告を出すことはなっていない。結果として、再度自主避難の呼びかけでとどめる。
 21:20 鹿屋土木事務所より土砂災害発生基準(CL)のFAX及び、自動応答による伝達。
 9/6 8:46 小谷川越水
 9:30 土石流の発生により3名が死亡。

避難勧告の発令については、土砂災害警戒情報(9/5 19:50)、土砂災害危険基準雨量(9/5 21:20)が鹿児島県から出されていたものの、市町村防災計画では雨量の基準で「連続雨量150mm、時間雨量50mm」という規定があったため、避難勧告を出すための根拠としては活用されなかった。
