# 最近発生した土砂災害の特徴と課題

国土交通省 砂防部

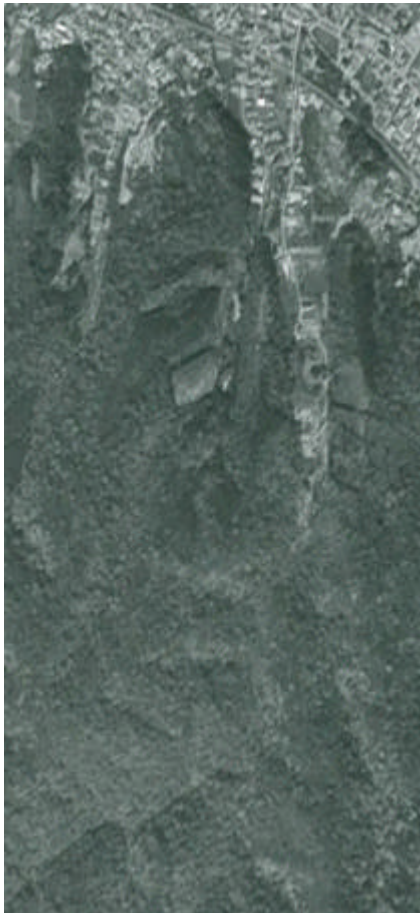
愛媛県新居浜市

集中豪雨の多発に伴い各地で崩壊地が発生し、災害をもたらした。

1998年撮影

台風15,16,18号通過後)  
2004年9月3日撮影

台風21号通過後)  
2004年10月6日撮影

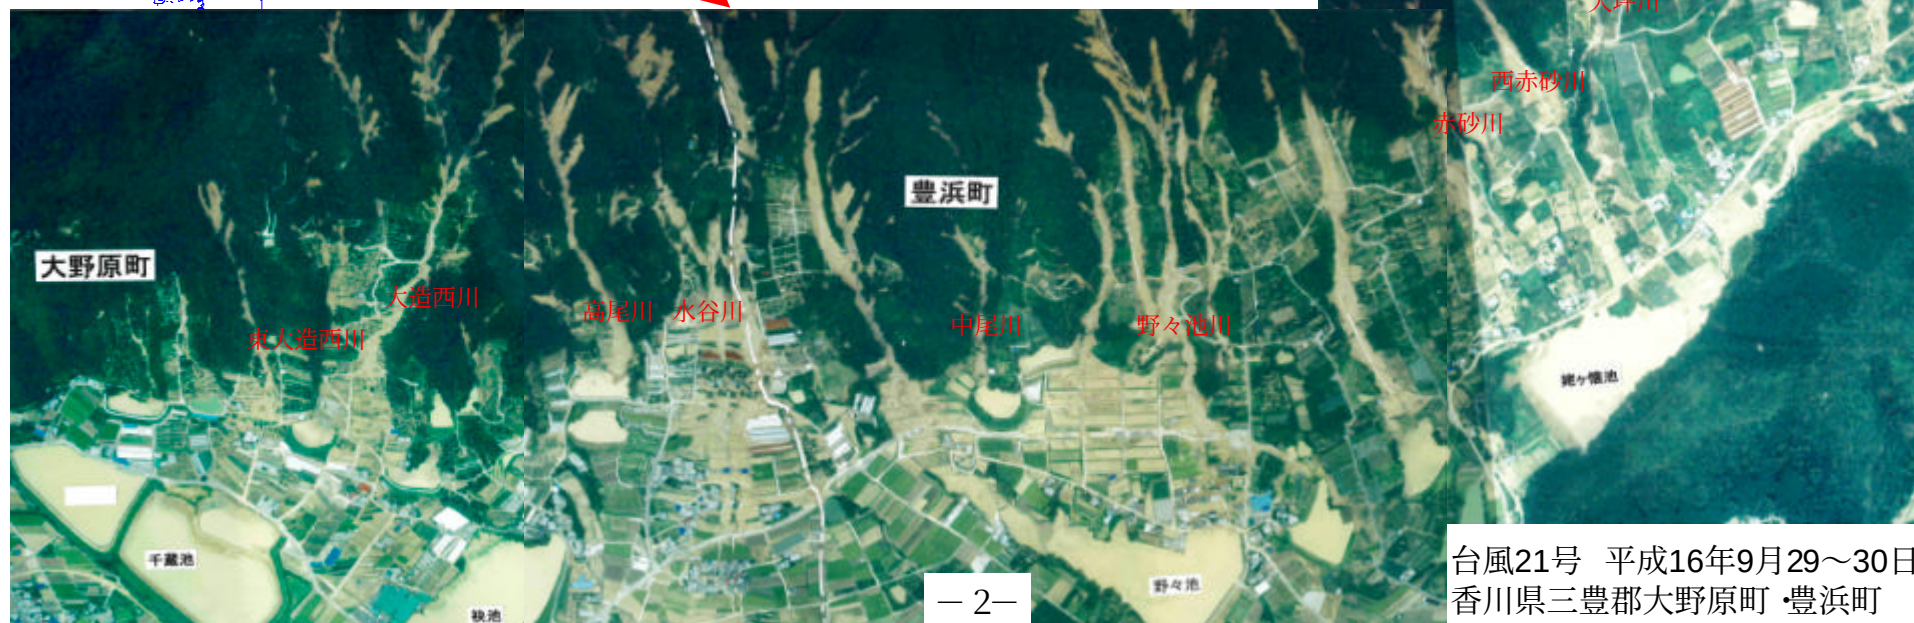
台風 21号 家屋一部損壊 12戸

台風21号 平成16年9月29～30日  
香川県三豊郡大野原町・豊浜町

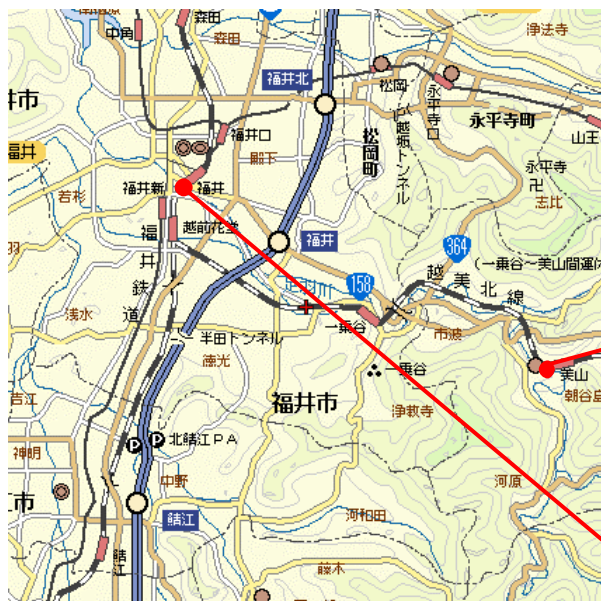
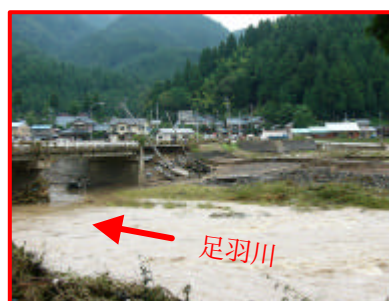
足羽川右岸堤防が護岸破損  
(19日撮影)

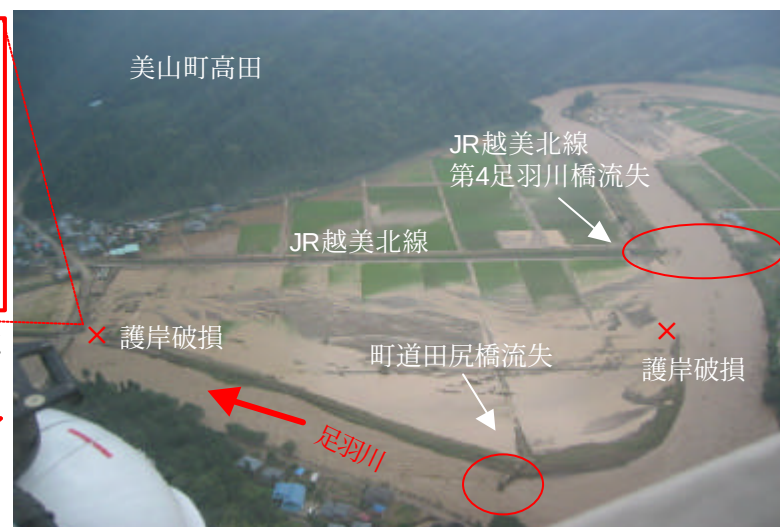
足羽川が越水し、堤内地を流下  
美山町高田上空 (18日撮影)

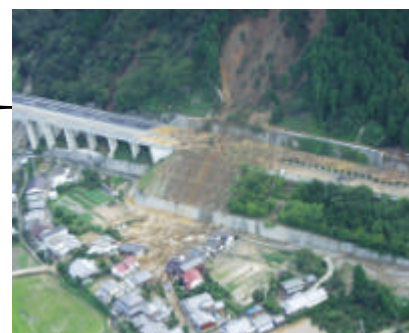
明瞭な地すべり地形を  
呈さない地すべり等

台風21号 平成16年9月29日  
愛媛県新居浜市大生院 4名死亡

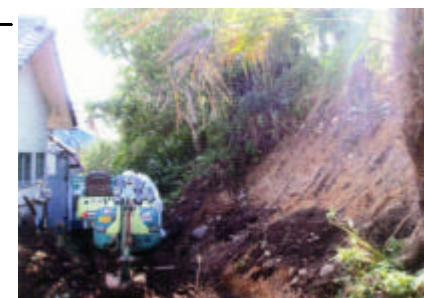
危険箇所でない急傾斜地  
での崩壊

台風23号 平成16年10月20日  
大分県大分市国分 人家一部破損

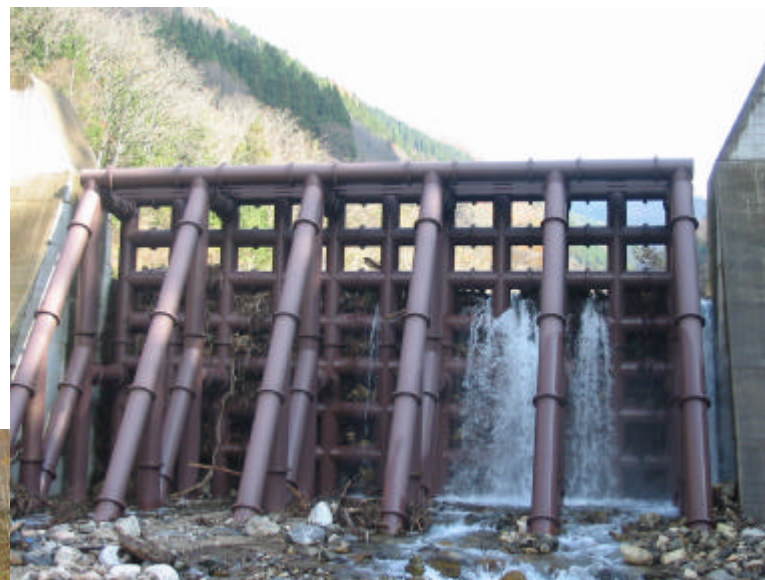
土石流を捕捉したコンクリートスリット砂  
防えん堤 (H16年 9月 福井県池田町)

- えん堤等のスリット化による効果はどの程度であったのか。

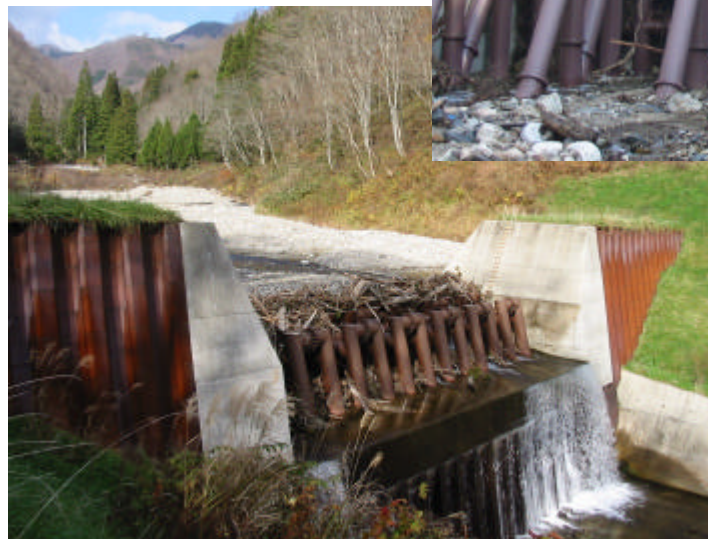
流木を捕捉した二ッ屋谷えん  
堤 (飛騨市宮川町)

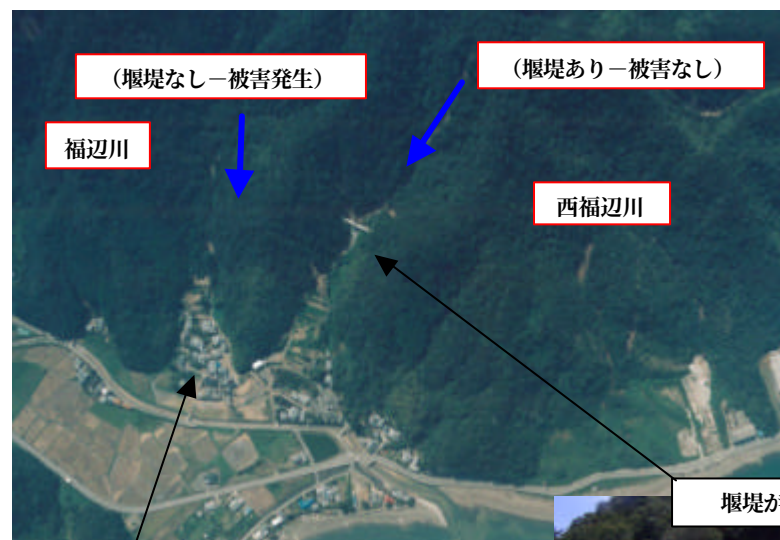
愛媛県新居浜市  
福辺川および  
西福辺川

下流人家に被害有り

堰堤が土石流を捕捉

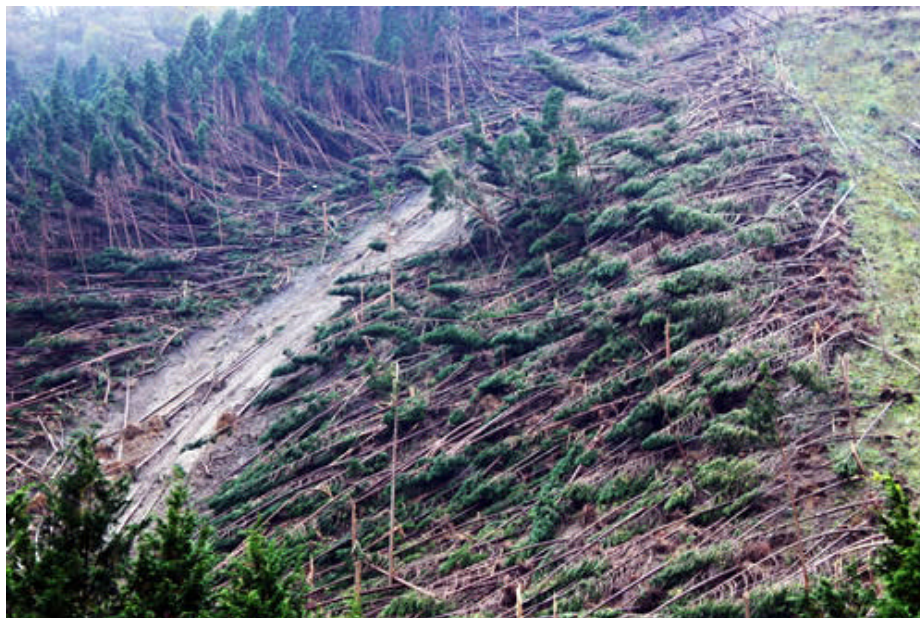
風倒木の状況 岡山県勝山町)

多大な風倒木被害が発生した。今後の崩壊地の拡大  
や風倒木の流出等に対する効率的な対策が必要

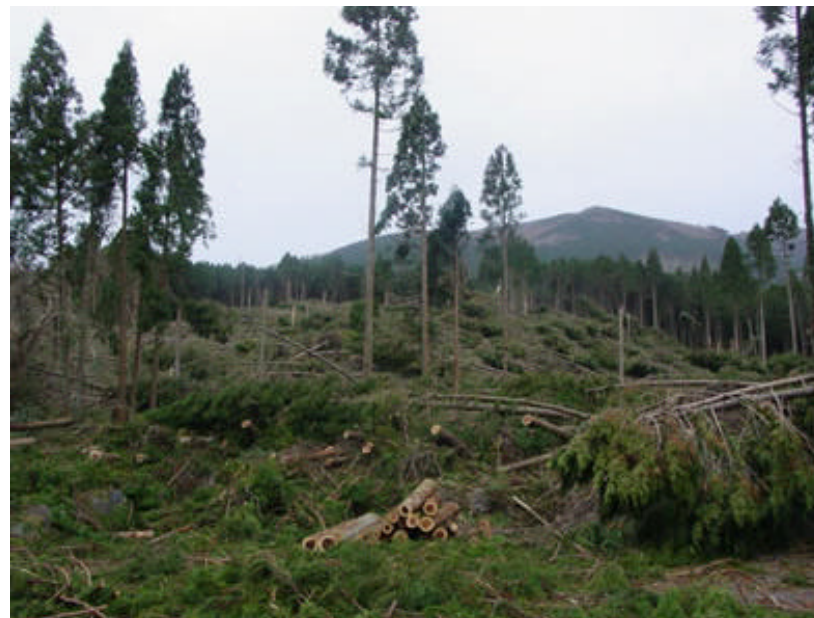
風倒木の処理状況 岡山県奈義町)

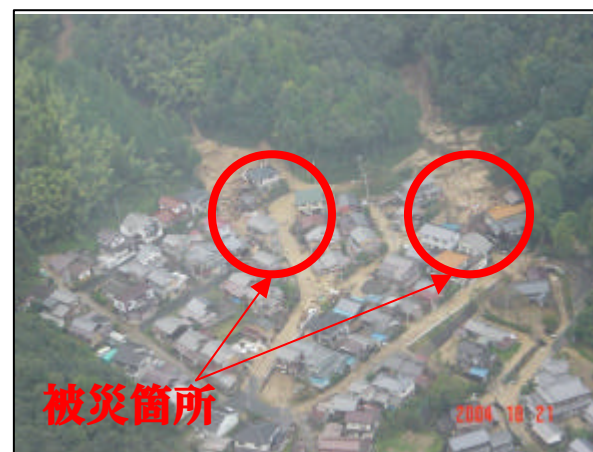
京都府宮津市滝馬 たいば)  
死者2名、全壊4戸、半壊1戸、一部破損13戸)

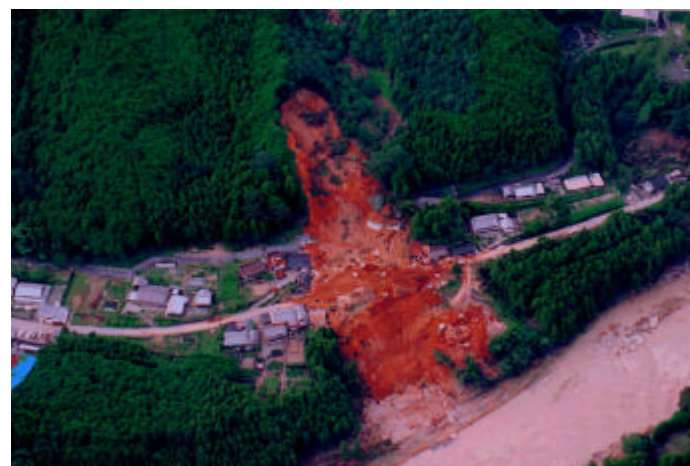
宮川村滝谷2地区 (4名死亡、1名行方不明)

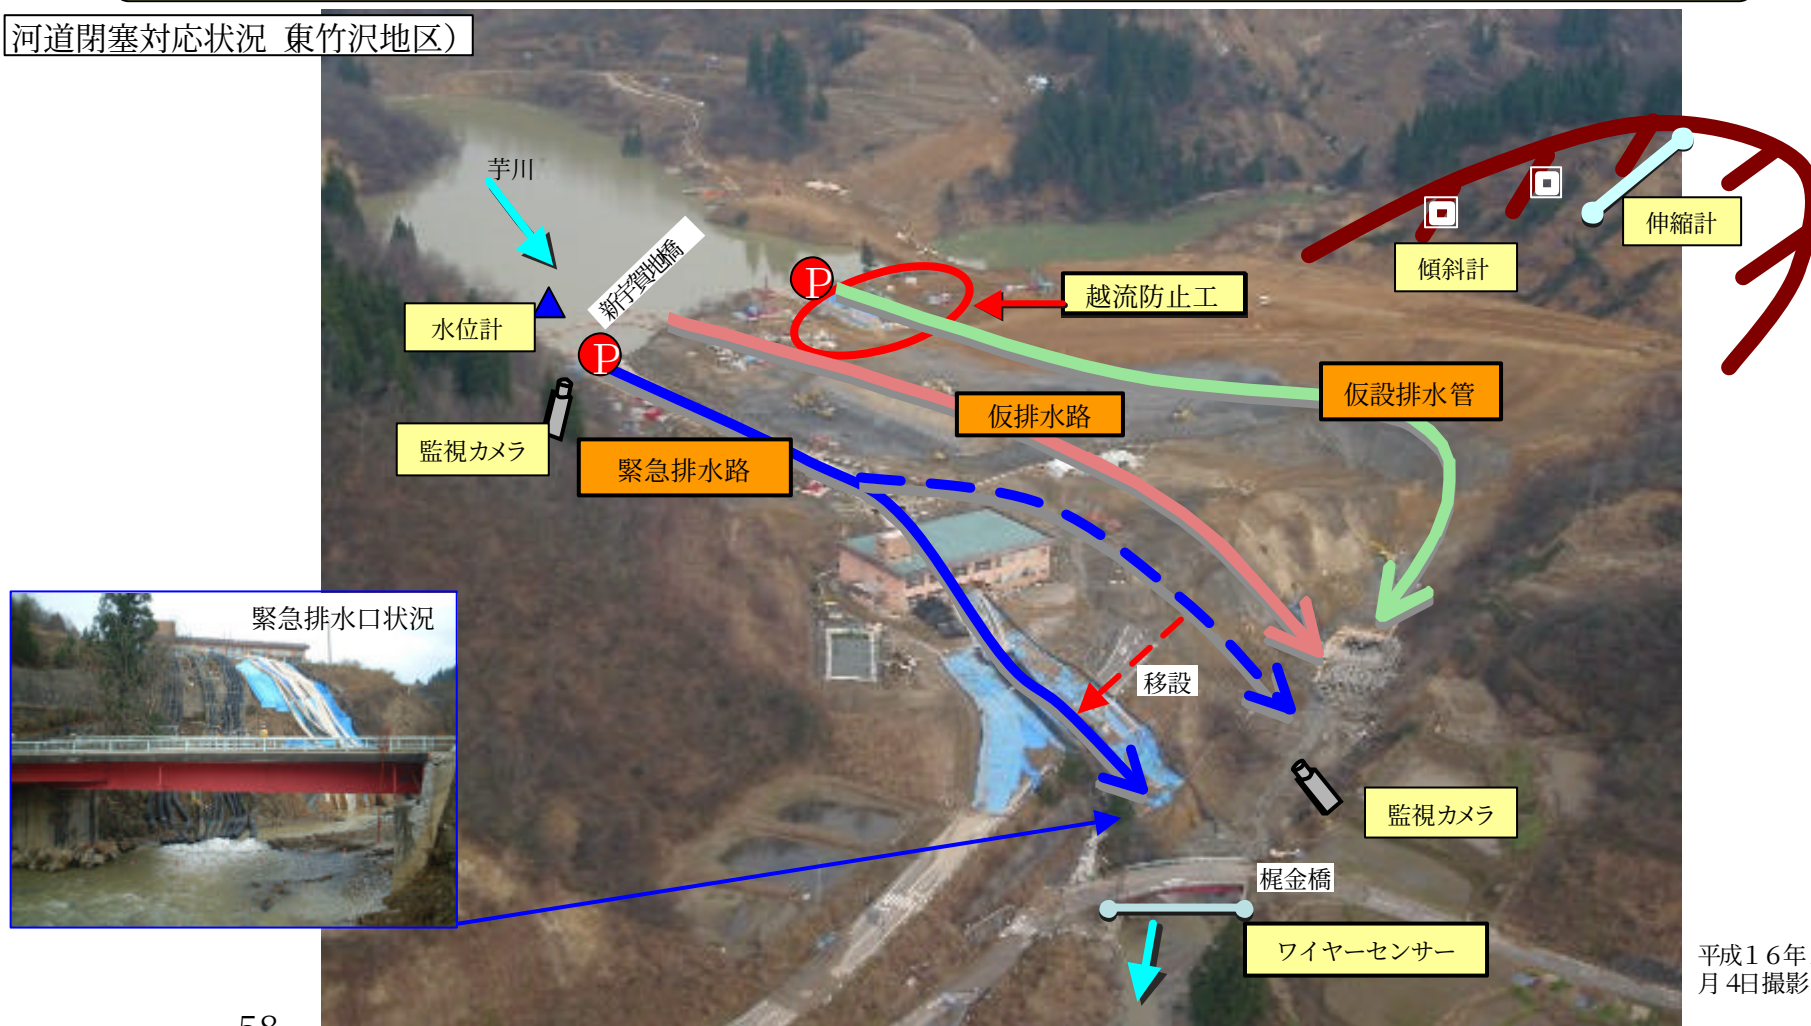
河道閉塞対応状況 東竹沢地区)

平成16年12月4日撮影
