## 改善箇所説明図

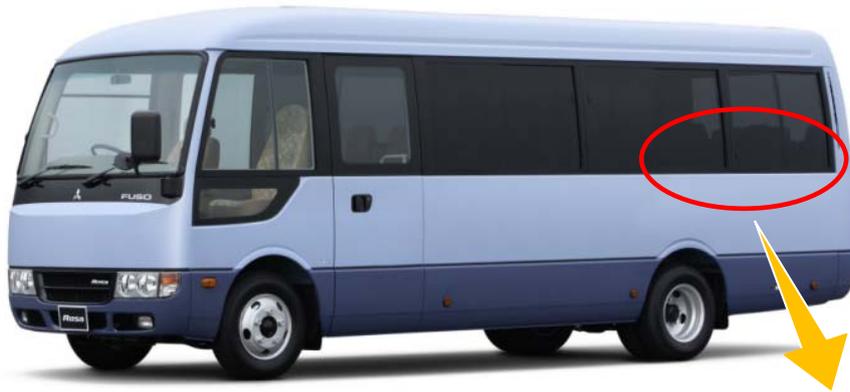
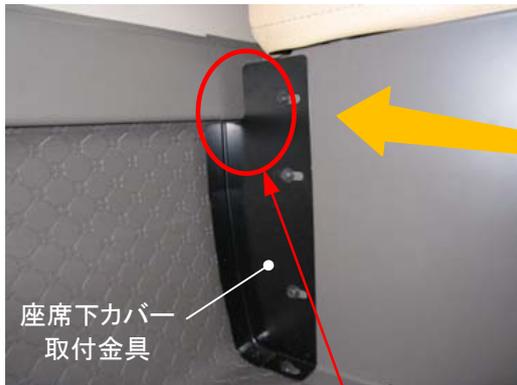
### 不具合発生箇所

座席下カバー  
取付金具

小型バスにおいて、最後列座席下カバーの取付金具の形状が不適切なため、座席と車体の隙間に手を差し込むと、当該取付金具の端部でけがをするおそれがある。

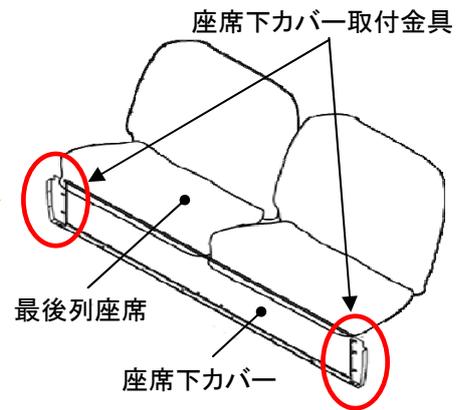
改善前	改善後
<p>座席下カバー取付金具</p>	<p>保護材(ゴム製)</p>

全車両、最後列座席下カバー取付金具の端部に、ゴム製の保護材を追加する。

注：  は追加部品を示す。

識別：作業完了車には、車両左後方点検リッド裏の位置に「LB35」の文字が記載された白黄色のシールを貼付ける。
