## 改善箇所説明図

### 基準不適合発生箇所

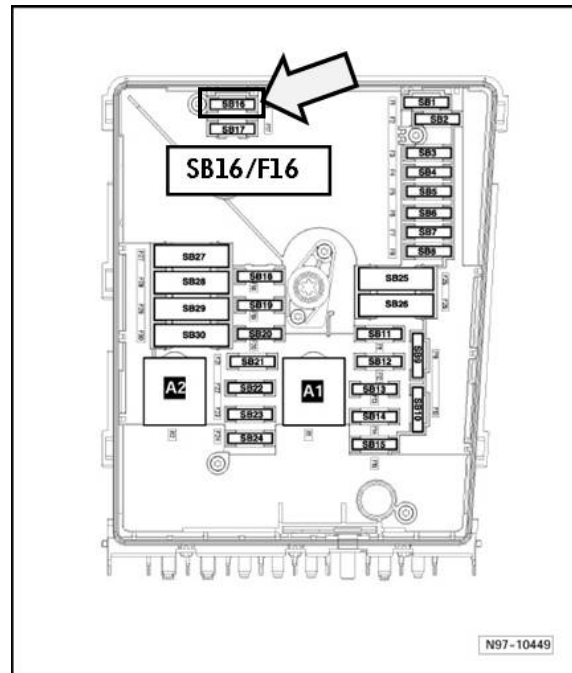
灯火装置用ヒューズ(30A)

灯火装置用ヒューズの端子部のコーティング材質が不適切なため、車体の振動によって生じた端子部分の傷に熱の影響が加わることによって、非電導物質（酸化亜鉛）が生成され、接触不良が発生する。そのため、前照灯、前部霧灯、車幅灯、番号灯、尾灯、後部霧灯、制動灯、補助制動灯、後退灯及び方向指示器の一部、または複数が不灯になるおそれがある。

全車両、灯火装置用ヒューズを対策品と交換する。
