# 1. 大規模土砂災害の発生状況

提言参考資料

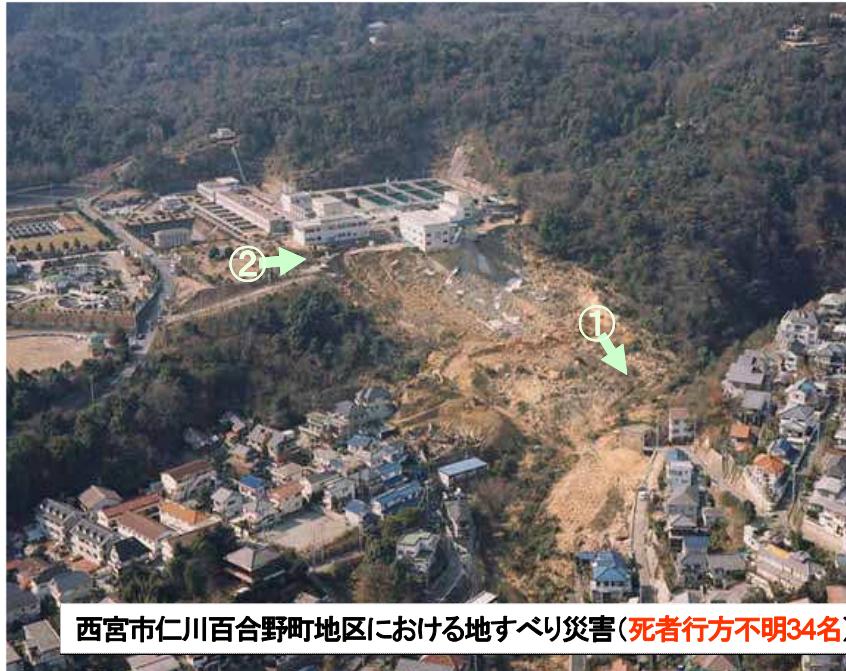
西宮市仁川百合野町地区における地すべり災害(死者行方不明34名)

平成7年1月17日、兵庫県の淡路島北部を震源に、M7.2、最大震度7の地震が発生。死者行方不明者6,437人、重軽傷者43,792人(H18.5.19消防庁公表)にのぼり、高速道路の倒壊をはじめとするライフラインの寸断、都市火災をはじめ、土砂災害による被害も甚大となった。都市災害が注目されていた背景で、西宮市仁川百合野町地区における地すべりによる34名の犠牲者をはじめ、かけ崩れ等により計40名の土砂災害による死者行方不明者がが出た。

仁川百合野町地区の地すべりにおいては、20日に県からの要請による専門家派遣、伸縮計の設置等、二次災害防止のための危機管理が実施された。

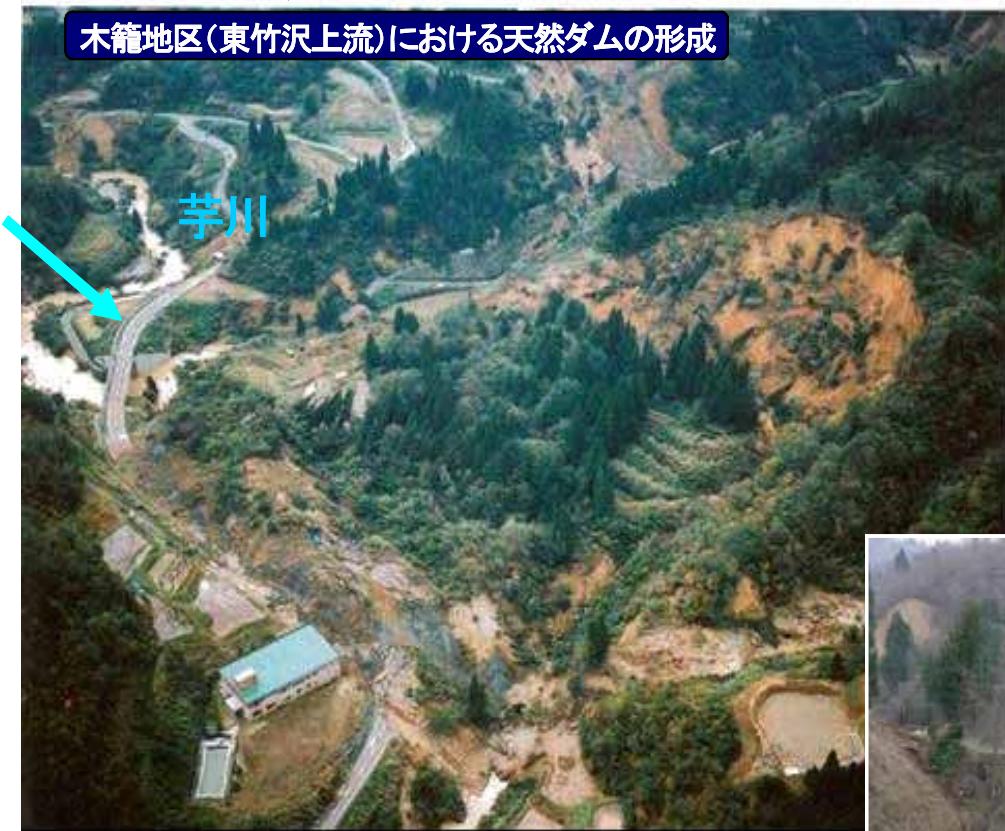
### 木籠地区(東竹沢上流)における天然ダムの形成

平成16年10月23日、新潟県中越地方においてM6.8の地震が発生し、震度7以上を観測。死者67名(うち4名が土砂災害による犠牲となった)、重軽傷者4,795名(新潟県中越大震災対策本部H18.9.22報道資料参照)、道路・ライフライン寸断、集落孤立、天然ダムの形成等、甚大な被害をもたらした。

当初はJR上越新幹線の脱線事故、国道寸断等の被害が注目されたが、その背景で、妙見の土砂崩落による車両中の母子3人が巻き込まれる災害、山古志村の全集落孤立、大規模天然ダムの形成をはじめとする、山間部を中心とした土砂災害に伴う被害も甚大であり、土砂災害に係る危機管理対応も急務であった。

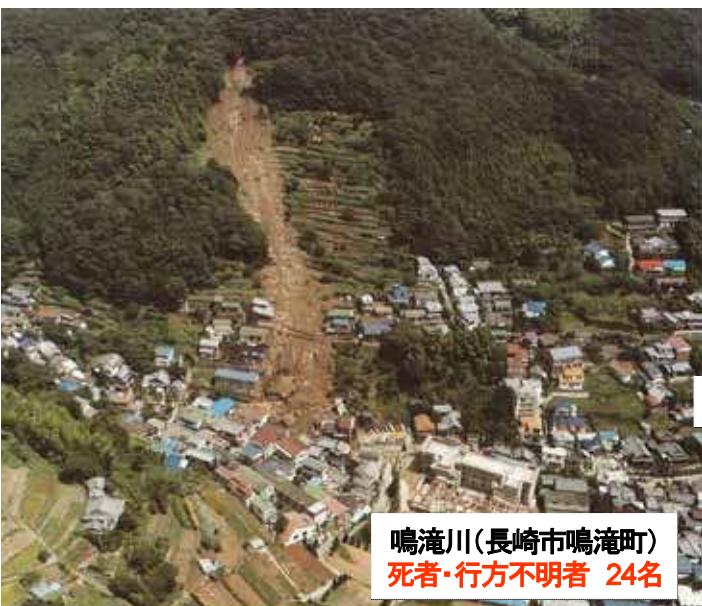
鳴滝川(長崎市鳴滝町)  
死者・行方不明者 24名

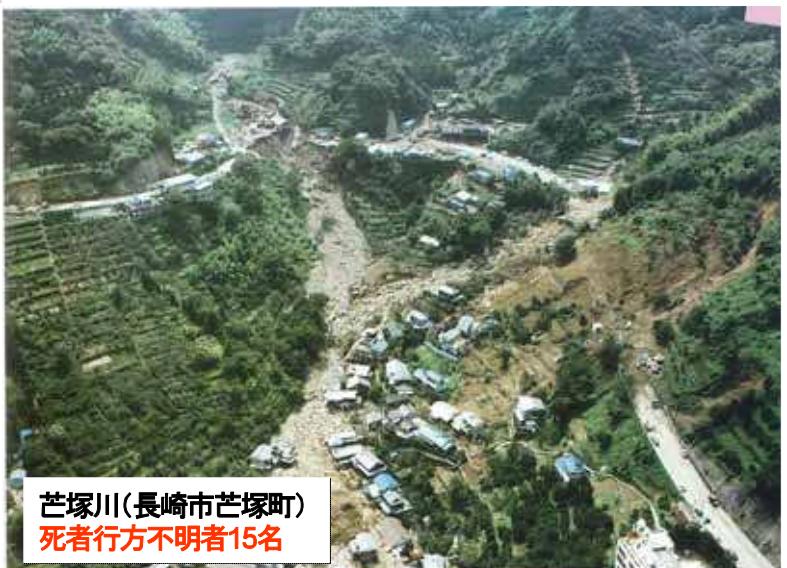
芒塚川(長崎市芒塚町)  
死者行方不明者15名

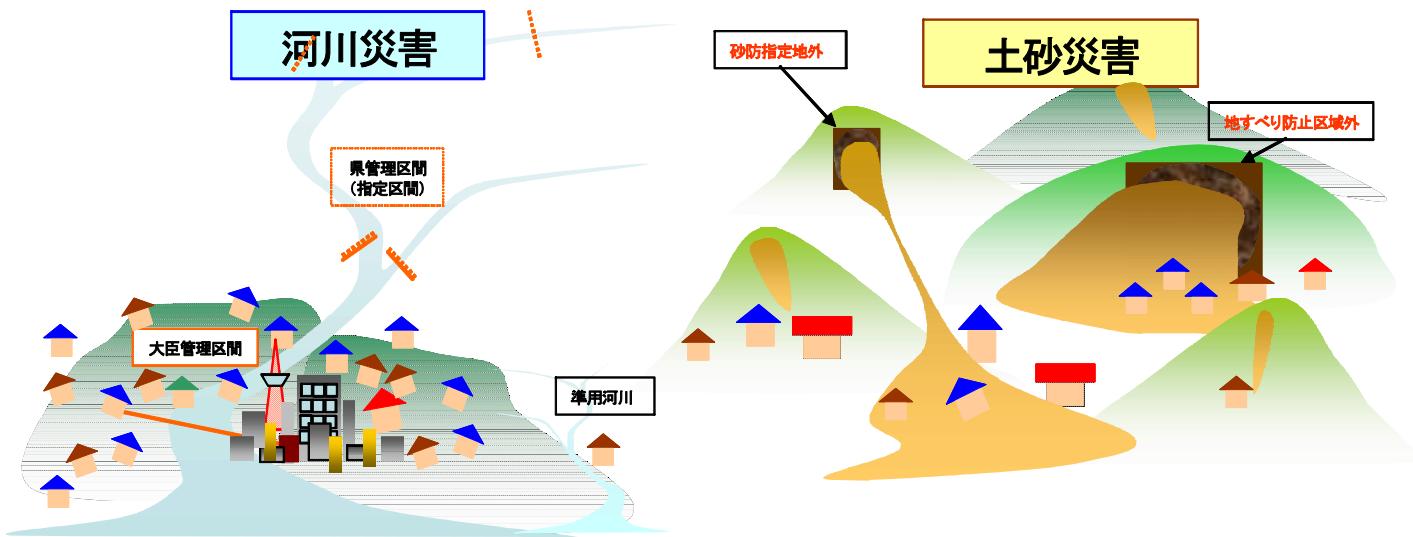
### 土砂災害と河川災害との比較

- 河川の範囲内で生じる現象  
河川以外での災害はない → どちらかと言えば閉鎖系
- 時間的猶予がある(ex: 降雨→増水→災害)
- 被害の範囲が広大
- 素因・誘因が限定的(降雨)

- 砂防法2条・6条地域以外でも発生  
斜面があれば災害活性の蓋然性→どちらかと言えば開放系
- 突発的(ex: 地震→災害、降雨→土石流等)
- 死者行方不明者の発生確率が高い
- 素因・誘因が多様(降雨、地下水の増加、地震、地形・地質等)

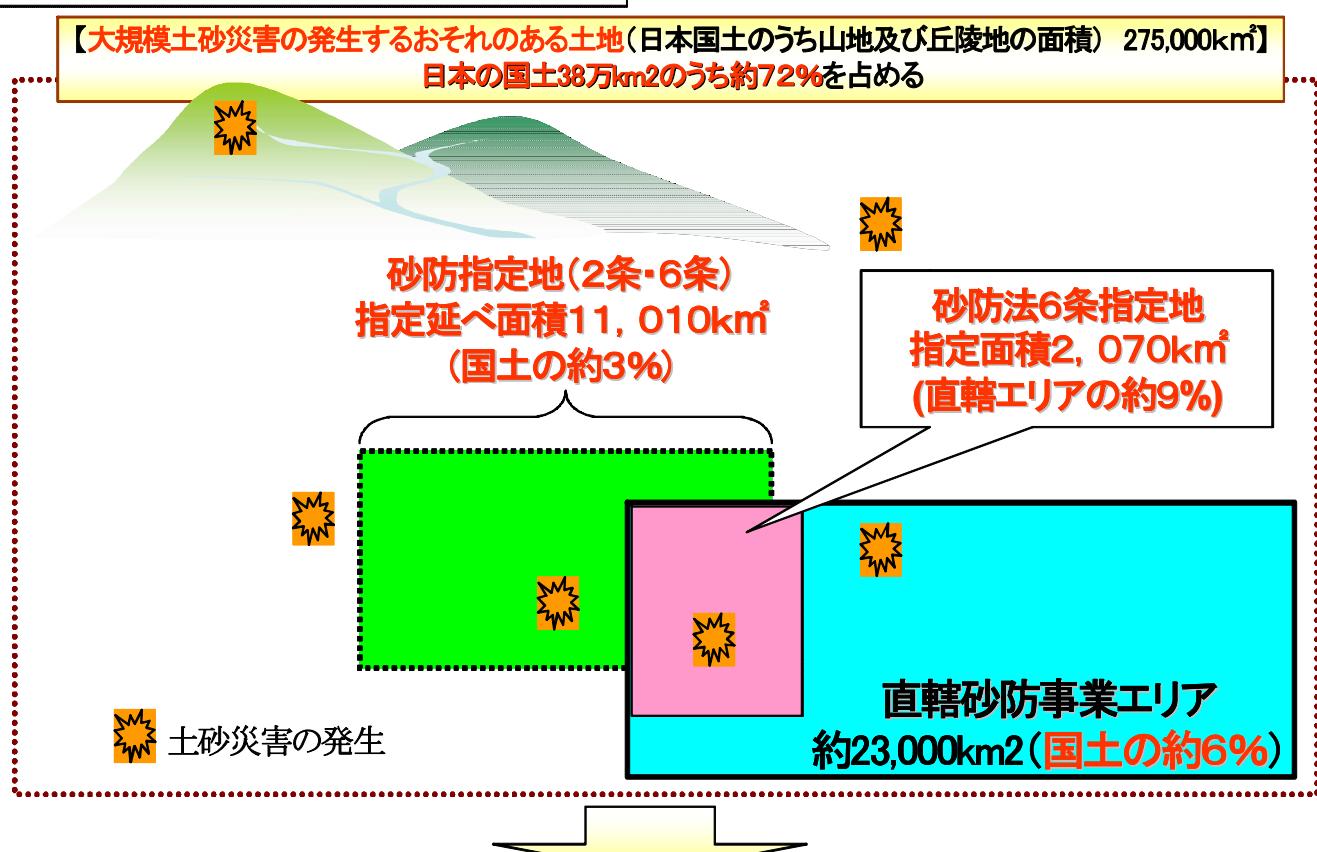
### 法指定箇所内外における土砂災害の発生

直轄エリアや砂防指定地以外でも、大規模土砂災害は発生している

- 砂防指定地面積の数値は国土交通省砂防部資料を参照(平成17年度末)
- 山地及び丘陵地の面積は国土統計要覧を参照

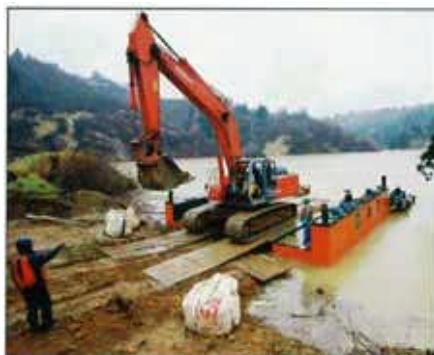
写真① 台船による重機の運搬状況(11/14)  
(国土交通省)

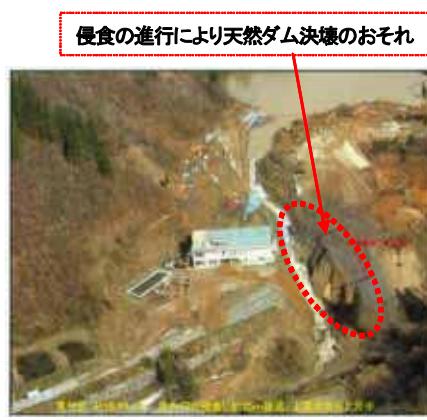
写真② ポンプ排水吐口部の侵食状況  
(11/17)

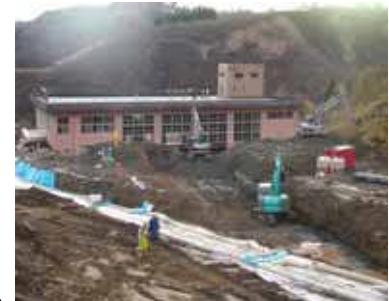
写真③ 付け替え作業状況  
(国土交通省 直轄事務所)

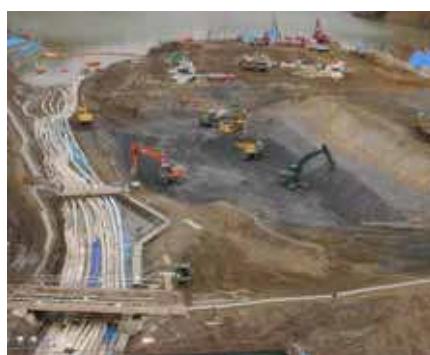
写真⑤ 仮排水路工(開水路)施工状況  
(国土交通省)

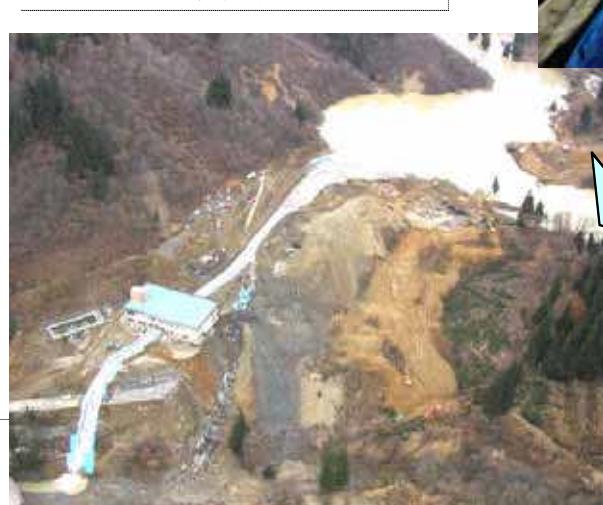
写真④ ポンプ排水吐口部の付け替え完了

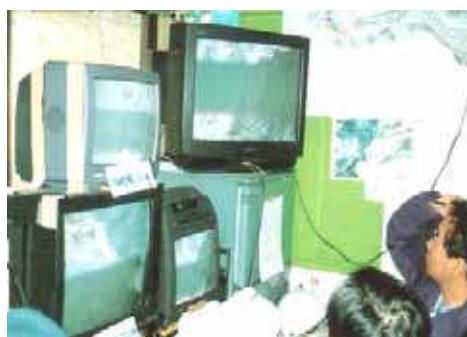
砂防専門家によるモニター監視状況

ヘリコプターからの上空画像及び蒲原沢に設置された監視カメラの現地画像を常時モニタリングし、土石流発生の危険性等の確認にあたった。

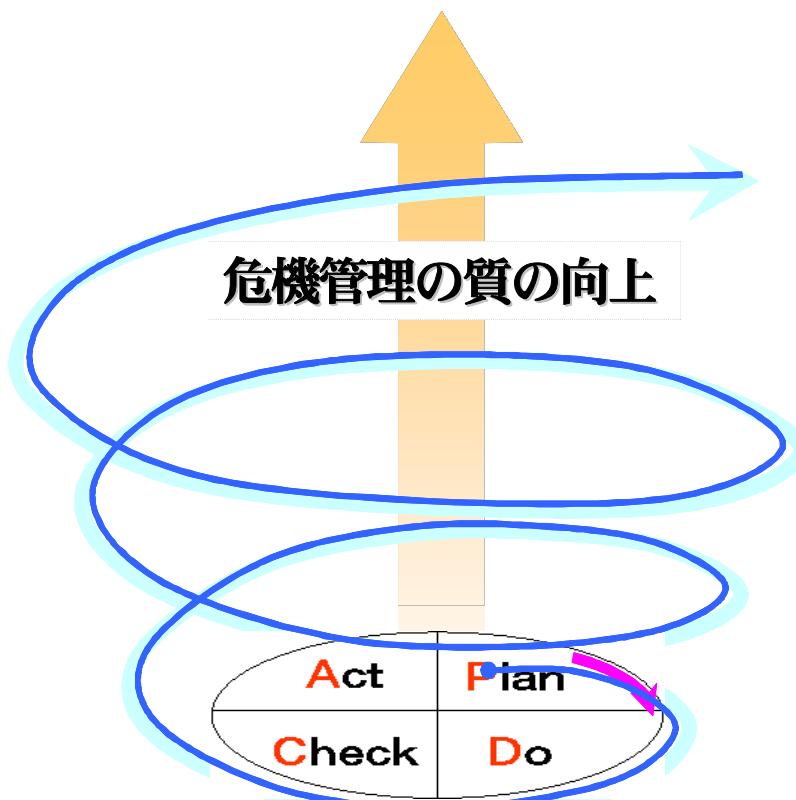
Walter A. Shewhart らによって提唱されたPDCA cycle (Shewhart Cycle)をもとに作成。

Plan (計画)→Do (実施)→Check (評価)→Act (改善)の四段階のサイクルを、螺旋を描くように向上(スパイラルアップ)させて、継続的な業務研鑽をしてゆく概念。
