# 大規模土砂災害危機管理検討委員会

## 第 1 回資料

平成 18 年 9 月 7 日

## 2.1 平成 18 年 7 月 19 日 岡谷市土石流災害

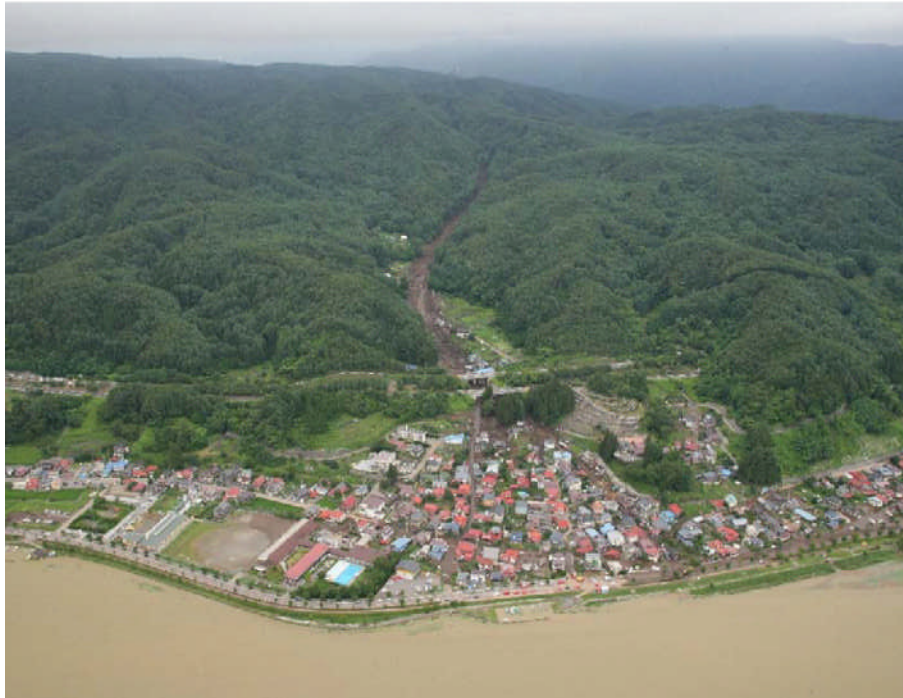
写真 小田井沢川(岡谷市湊3丁目)土石流全景

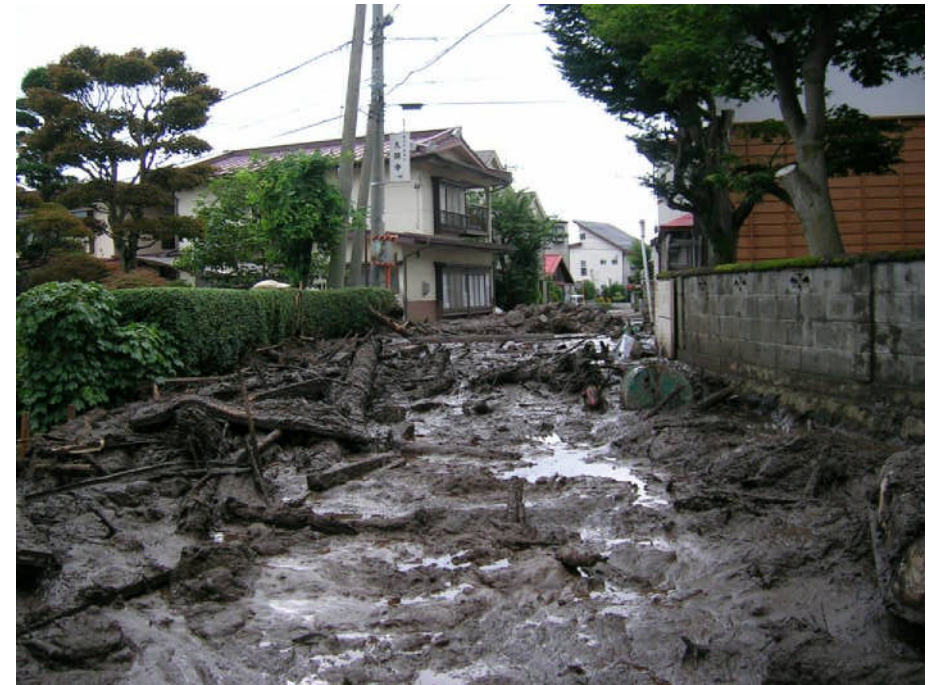
写真 小田井沢川下流(岡谷市湊3丁目)の道路に堆積した土砂

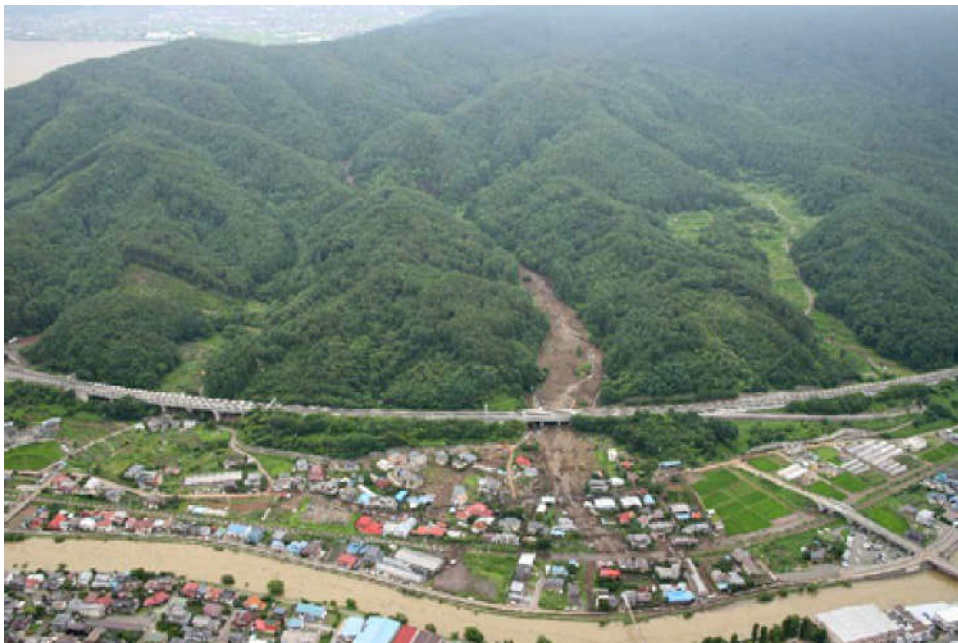
写真 志平川(岡谷市川岸2丁目)土石流全景  
(出典：長野県豪雨災害に関する航空写真 平成18年7月 PASCO)

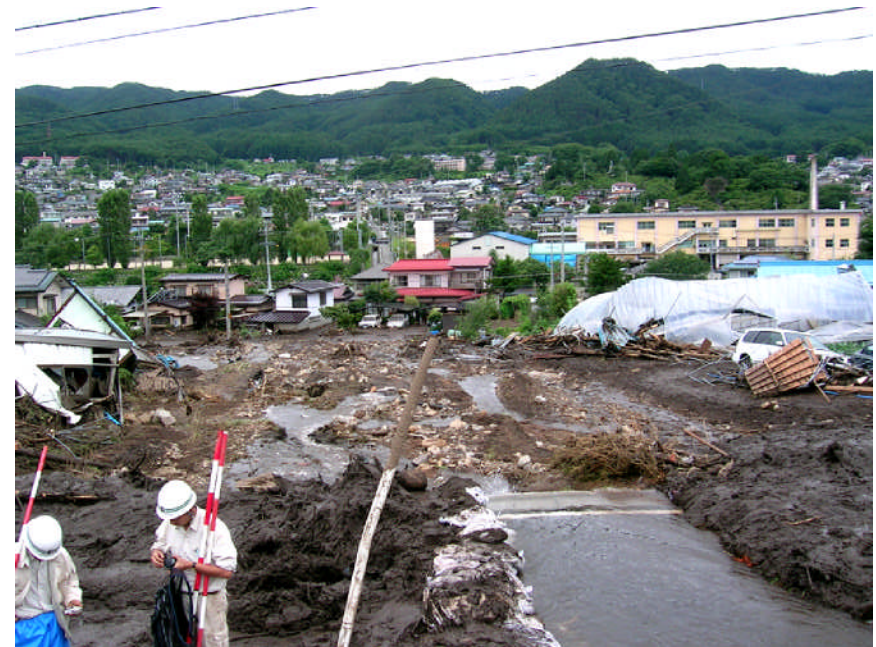
写真 志平川下流(岡谷市川岸2丁目)の状況  
(写真中央にあった家屋が流された)  
(出典：土砂管理研究グループ火山・土石流チーム HP)

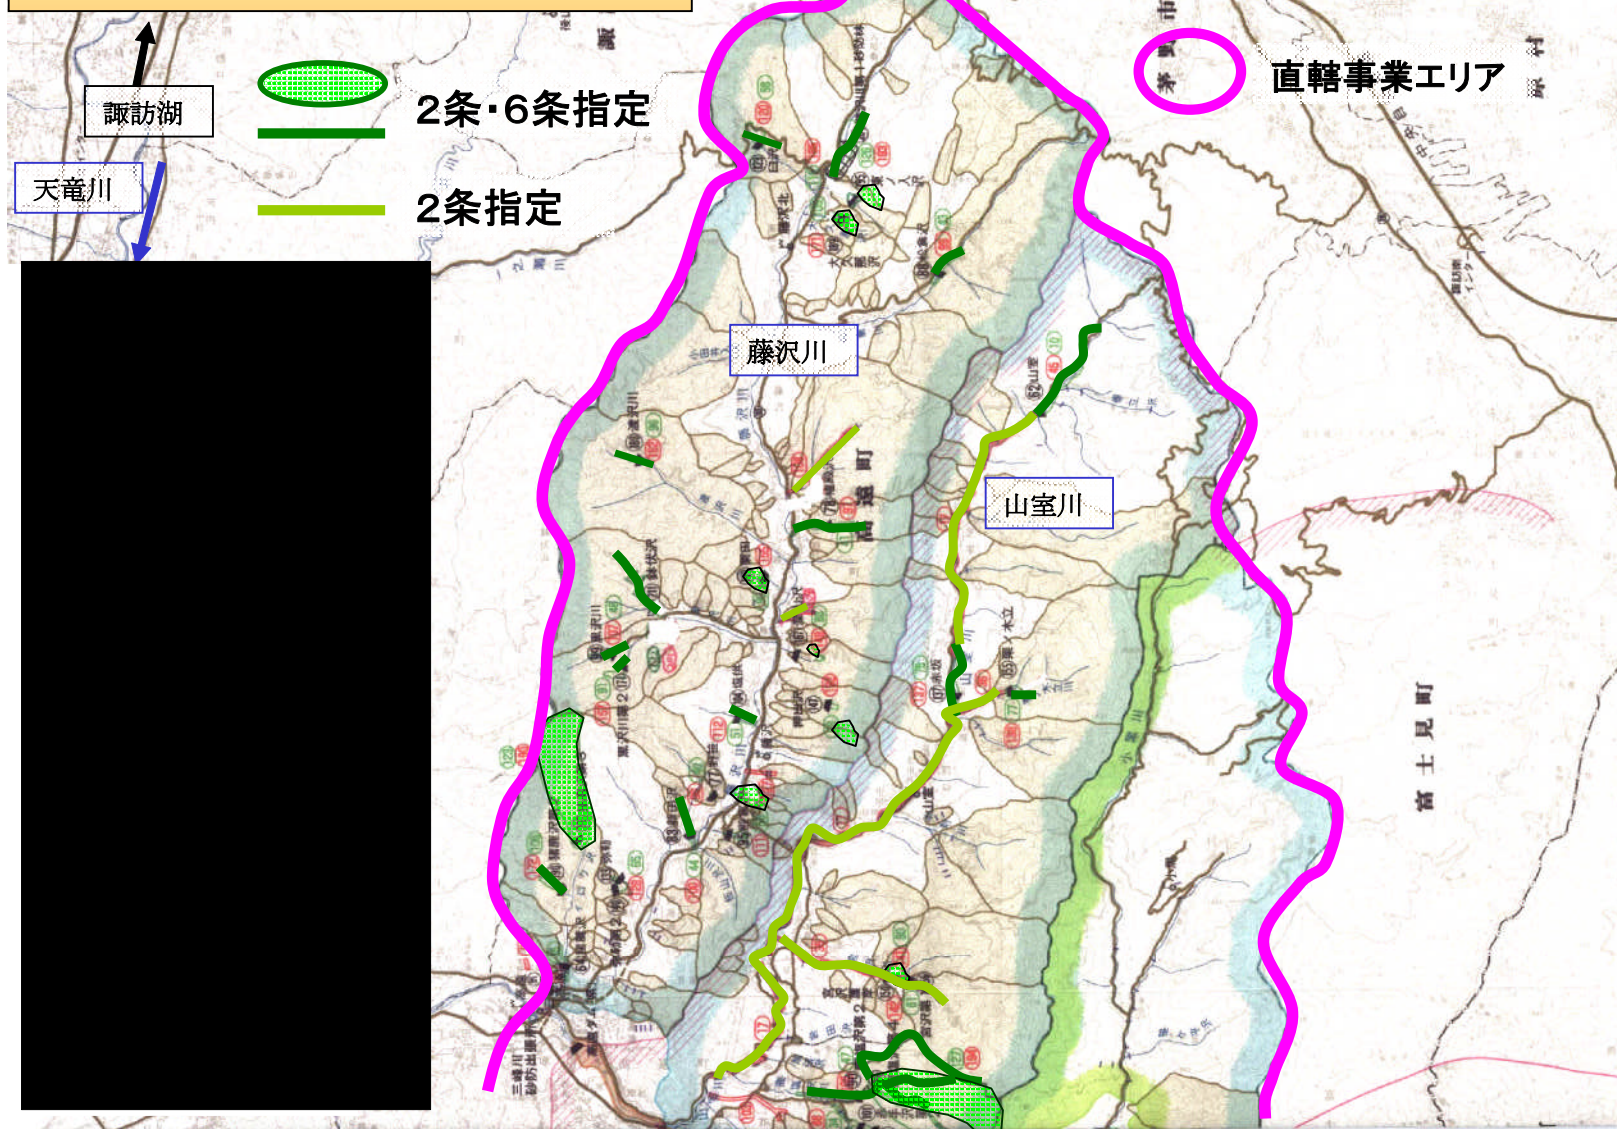
砂防指定地2条および6条 指定状況  
(天竜川上流(直轄事業エリア))
