## 2.2 平成 18 年 5 月 13 日 東横山地すべり災害

### (1) 被災状況写真

## 揖斐川地すべりの崩壊予測と変状推移

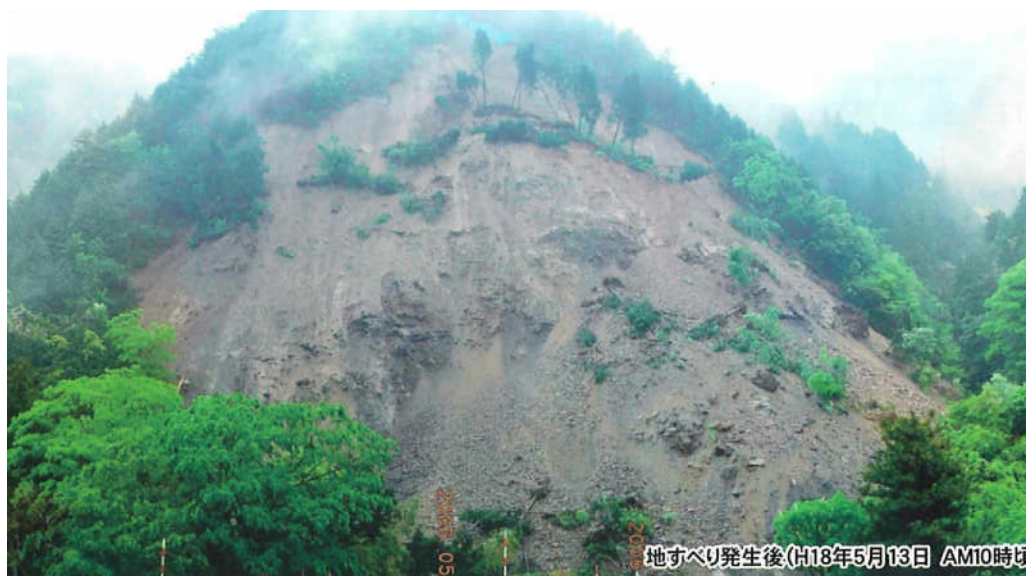
地すべり全景（平成 18 年 5 月 13 日）

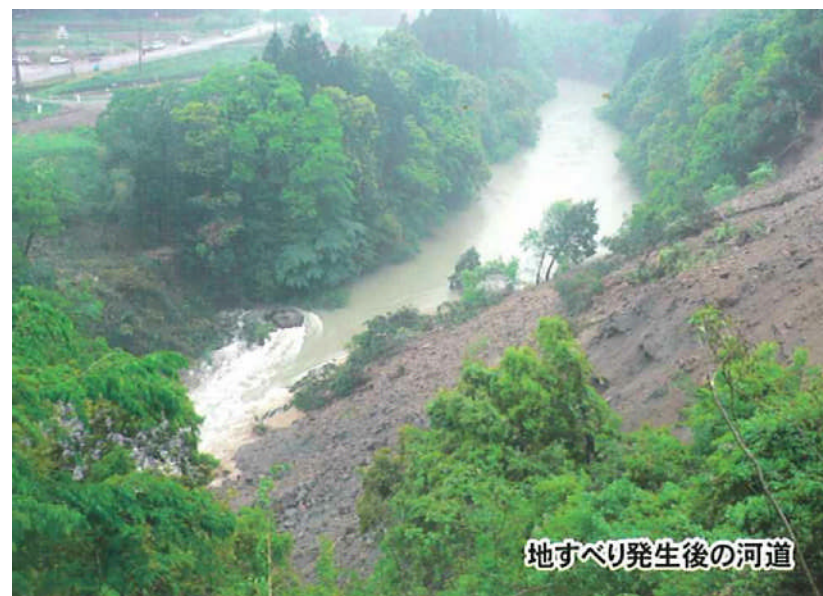
河道閉塞とその状況（平成 18 年 5 月 13 日）  
約 3 分の 2 を閉塞

- 5月14日 無人化施工機械1台を配備（国）。この時点まで県は施工機械の配備なし。
- 5月15日 背後斜面の変状拡大の有無監視用に、地盤伸縮計を設置（県）。
- 5月20日 無人化施工機械による右岸河道掘削開始（県）。
- 5月20日 地すべり対策応急横ボーリング工に着手（県）。
- 6月13日 無人化施工機械による応急排土工事に着手（県）。

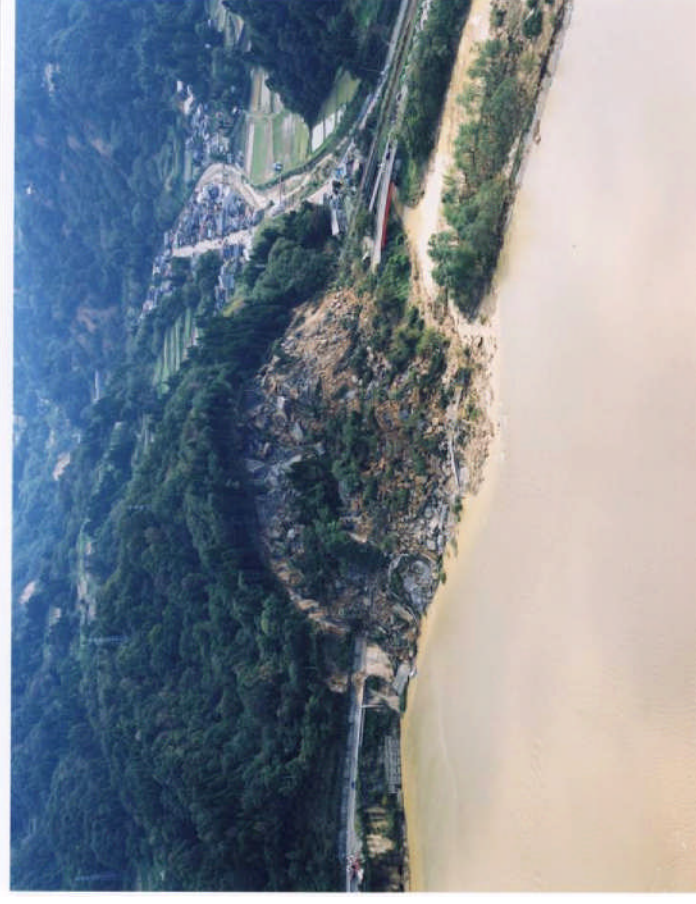
写真 長岡市妙見の崩壊斜め写真  
(出典：新潟県中越地震と土砂災害 平成17年9月 新潟県土木部砂防課)
