都賀川における流出状況

はじめに

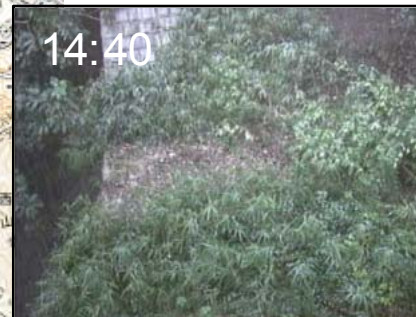
I : 大月 : (流水は確認されない)

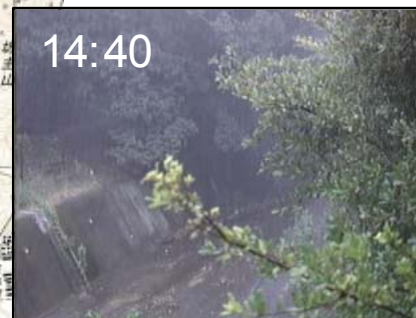
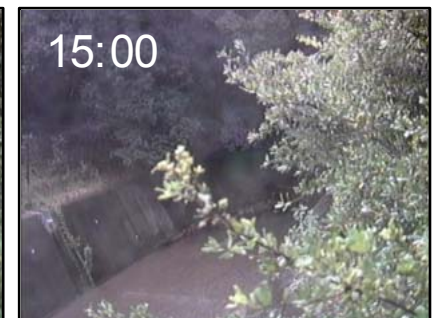
II : 妙楽 : (14:53頃から河床の小石が流され始める)

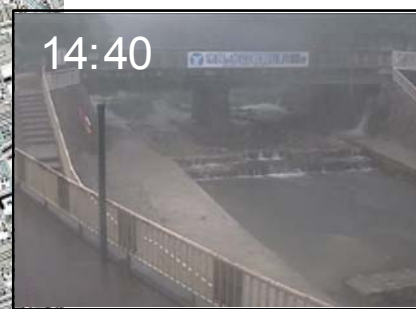
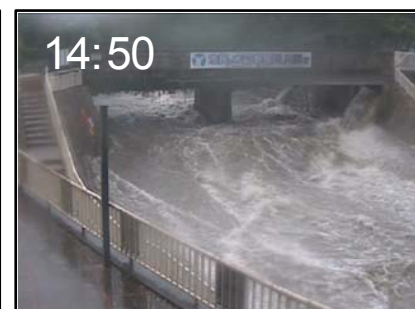
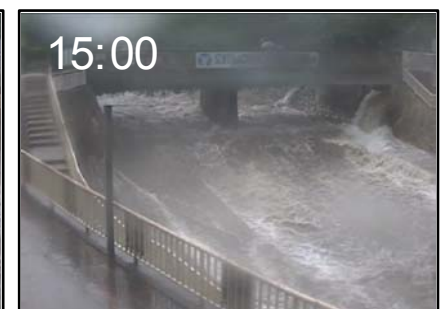
III : 甲橋 (14:40~14:42に水位の急上昇が始まる)

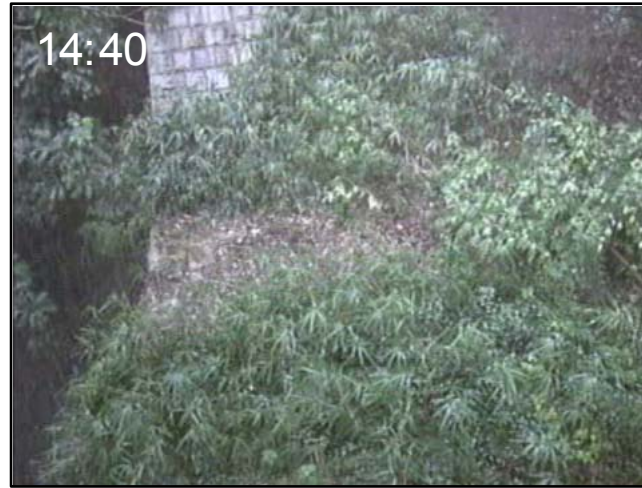
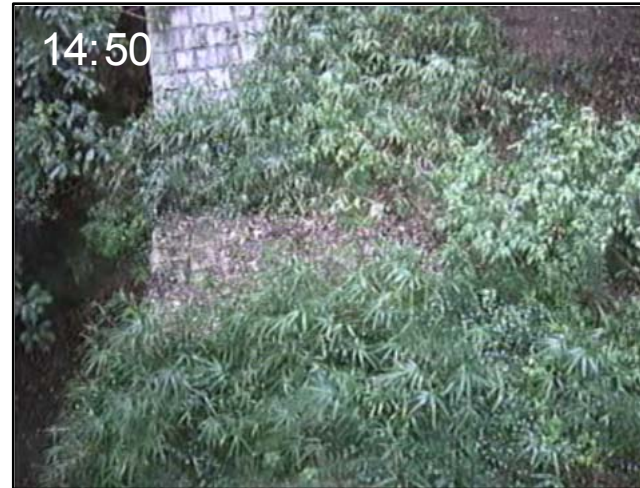
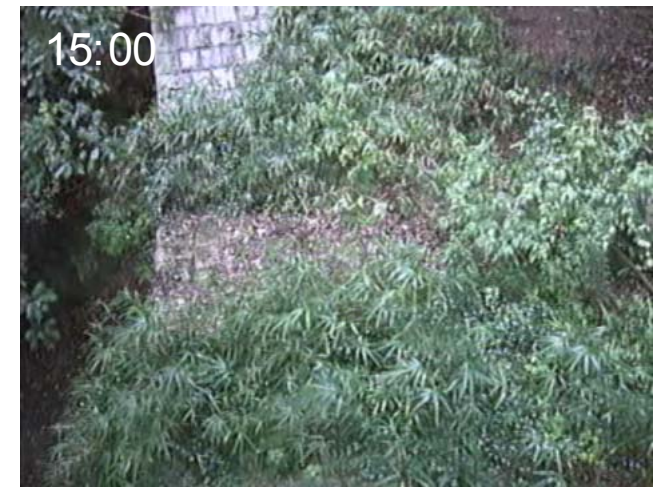
I : 大月 : (流水は確認されない)

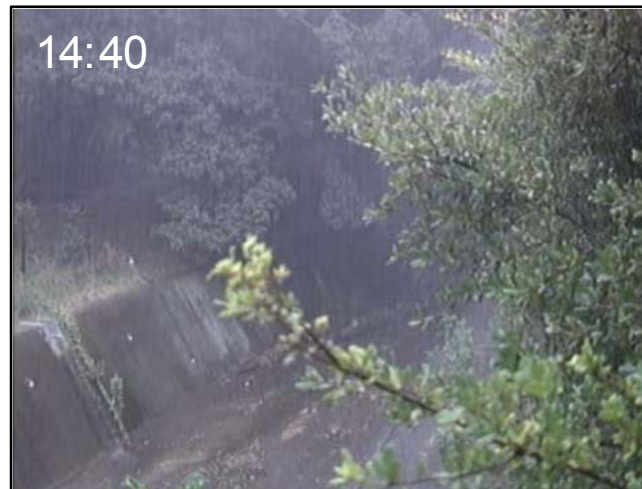
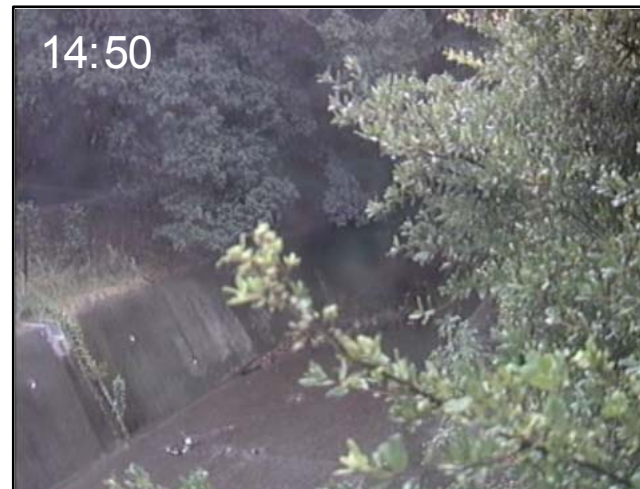
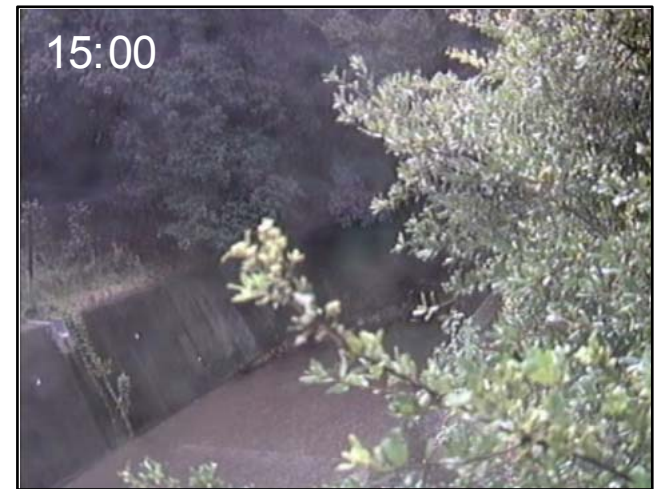
II : 妙楽 : (14:53頃から河床の小石が流され始める 14:58頃ピーク水位(水深5~10cm)となる)

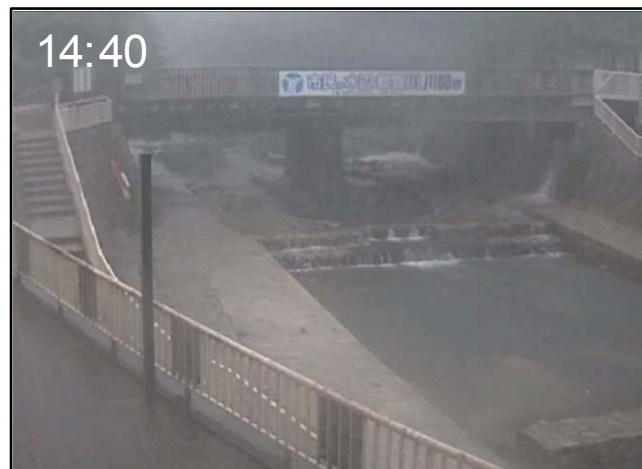
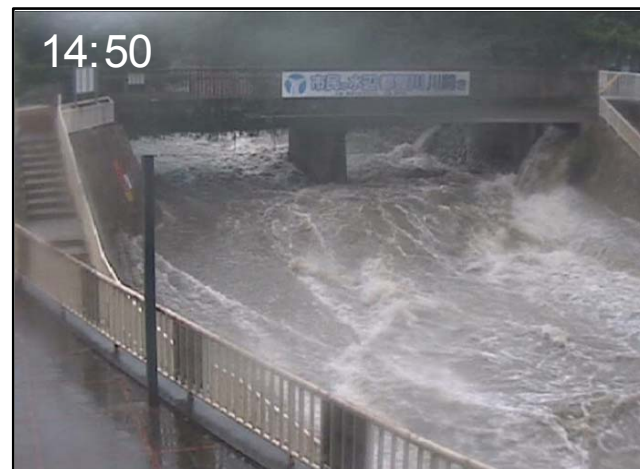
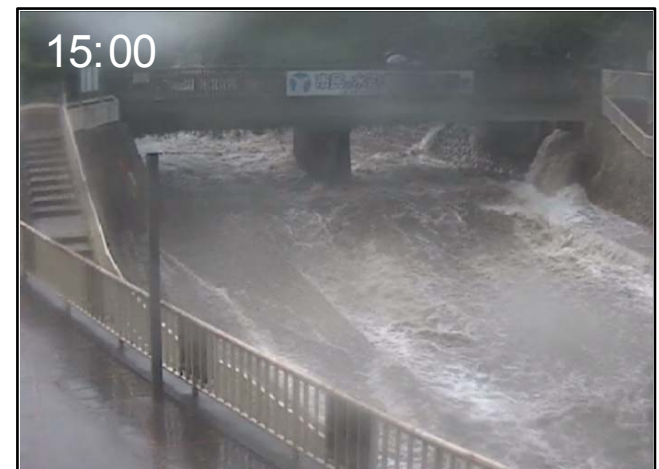
III : 甲橋 (14:40~14:42に水位の急上昇が始まる 14:40~14:50の10分間に1.34mの急激な水位上昇)
