# 平成20年10月24日の降雨による

## 湯ノ倉温泉地区河道閉塞(天然ダム)の越流について

参考資料

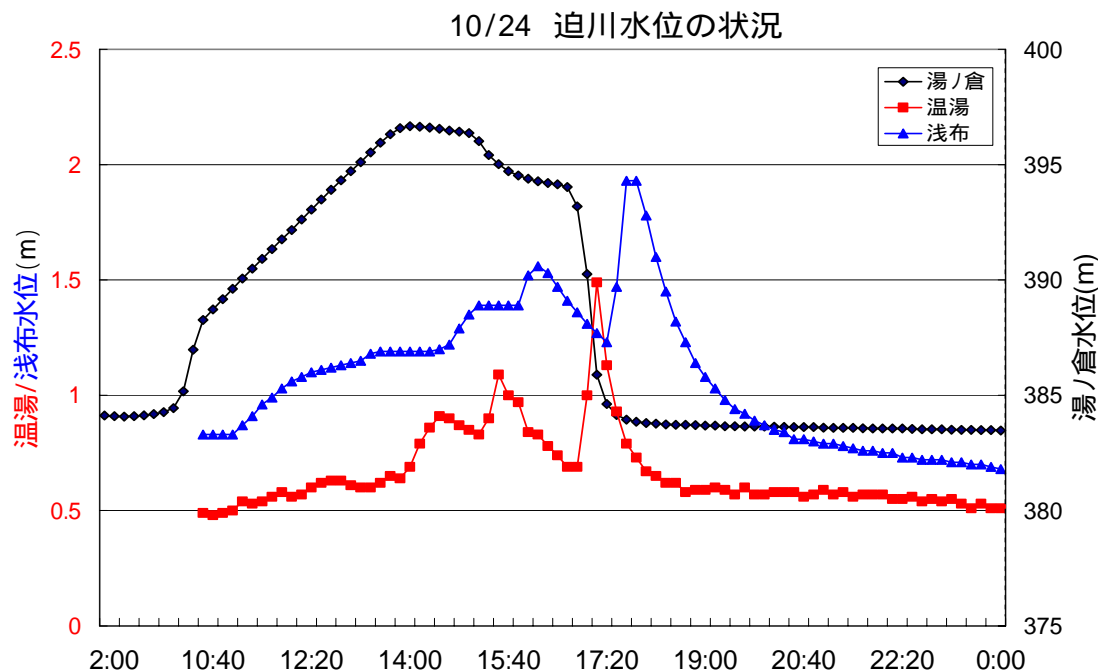
### 湯ノ倉温泉地区流出状況

- 25日9時現在の概略測量結果による
- ・侵食された土砂量は**約10万m<sup>3</sup>**
  - ・水位低下**約10m**(24日16:40~17:40)
  - ・流出量の流出 **約30万m<sup>3</sup>**

速報のため、数字は今後変わることがあります

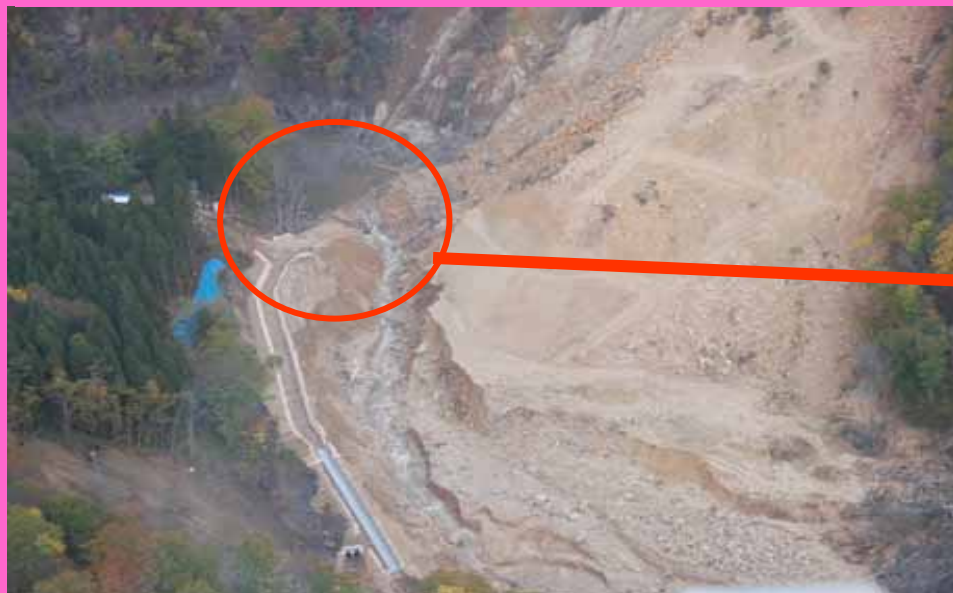
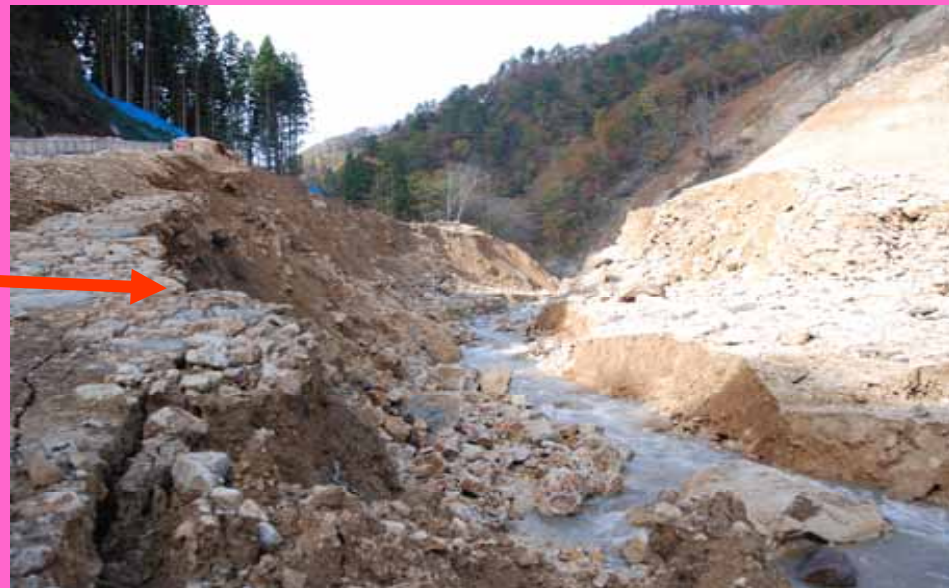
# 湯ノ倉温泉地区(10月25日撮影)

- ・10月24日の降雨により湯ノ倉温泉地区では河道閉塞(天然ダム)を越流したことによる侵食を確認
- ・10月25日に砂防専門家による現地調査を実施
- ・閉塞土塊がパイピング等の影響により決壊する可能性は低くなったものの、今後の出水による侵食及び湯浜地区において同様の現象が発生する懸念

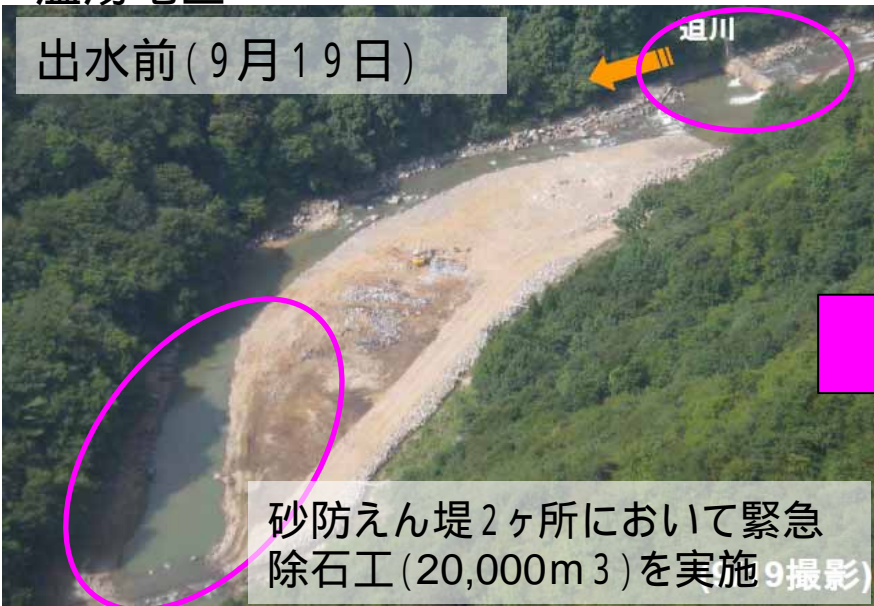
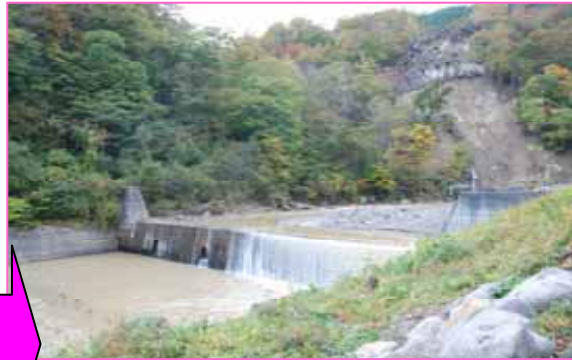
出水前(9月19日)

# 温湯地区

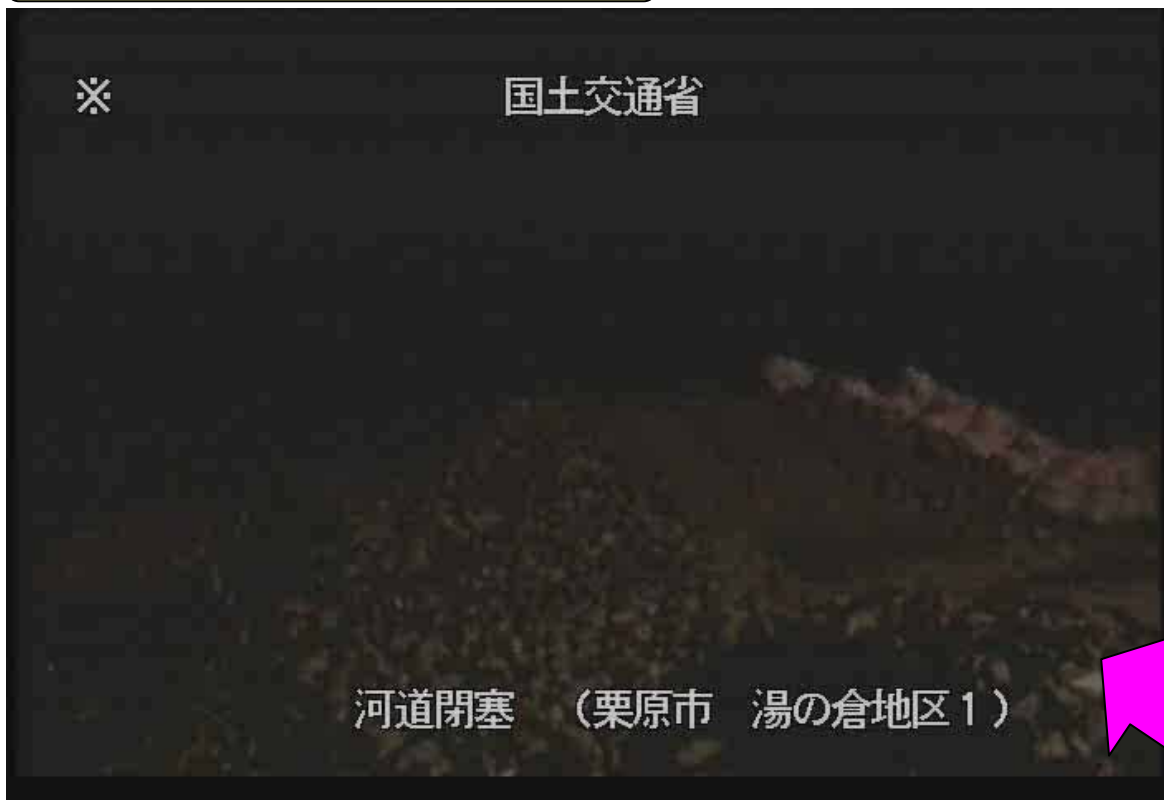
## 日没後の配信画像(24日19時)

- 10月24日 12:40 注意水位超過
- 13:10 越流危険水位超過
- 13:40 越流
- 16:50 ~ 17:00  
10分間に約3mの水位低下
- 17:00 ~ 17:10  
10分間に約4mの水位低下
- 18:00頃  
現地作業員が侵食を確認

現地(湯ノ倉地区)の照明が不足

日没後、侵食の状況に関する画像配信に支障
