改善箇所説明図

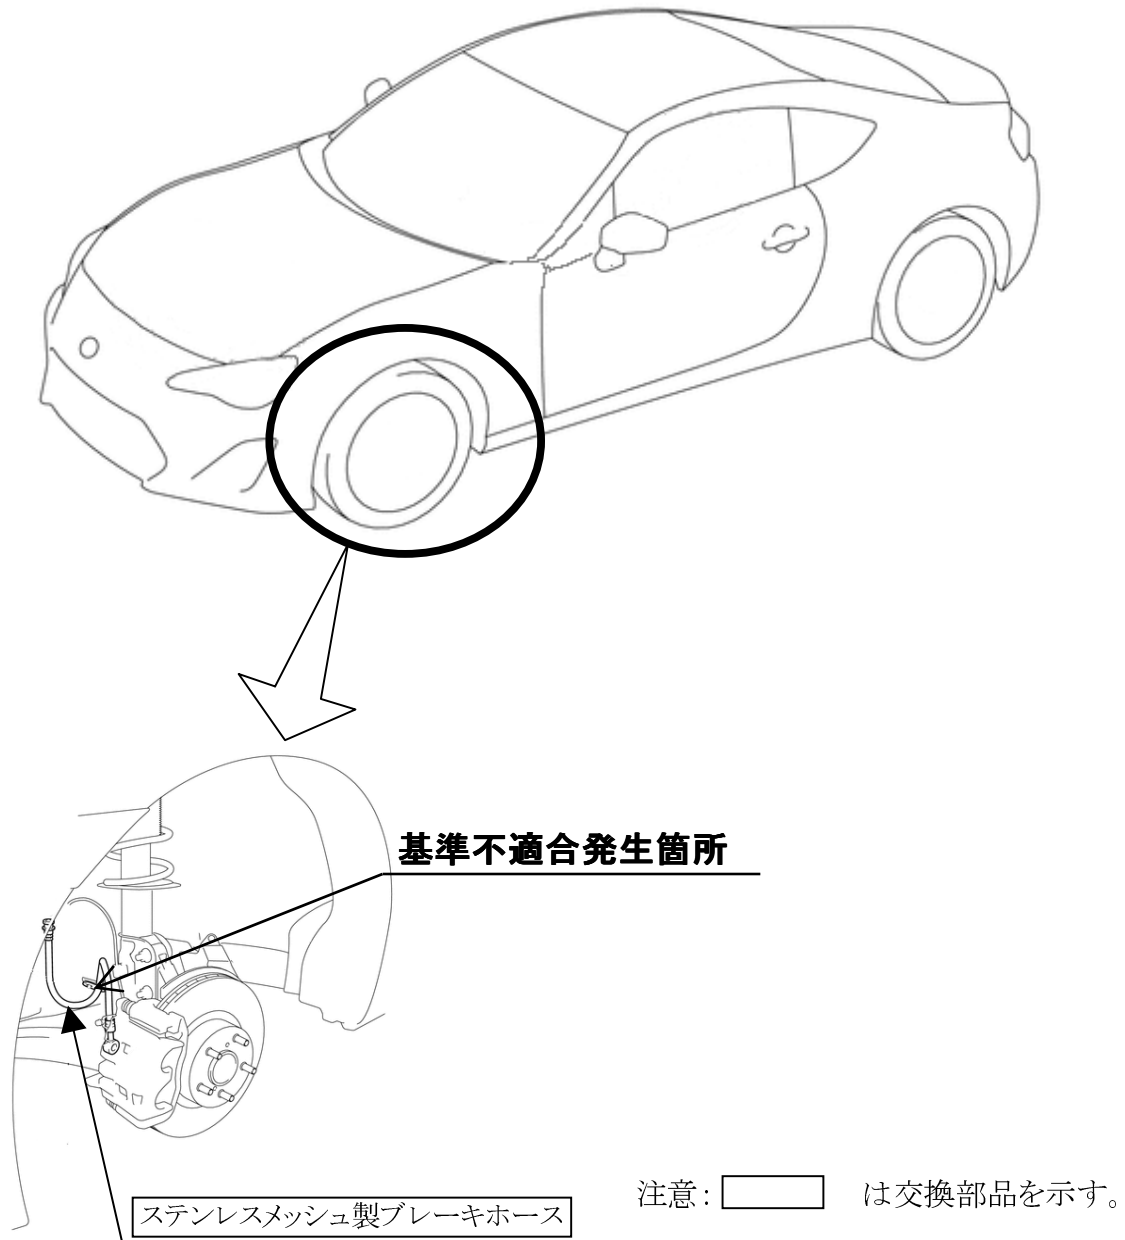
後付け部品として設定したステンレスメッシュ製ブレーキホースにおいて、固定金具付近に想定を超える曲げが集中し、損傷することがある。そのため、そのままの状態で使用を続けると、損傷が進行しブレーキ液が漏れ、ブレーキ警告灯が点灯し、最悪の場合、制動力が低下するおそれがある。

改善の内容

当該ステンレスメッシュ製ブレーキホースをゴム製ブレーキホースに交換する。
