老朽化対策の本格実施について

1. 道路インフラを取り巻く現状

(1) 道路インフラの現状

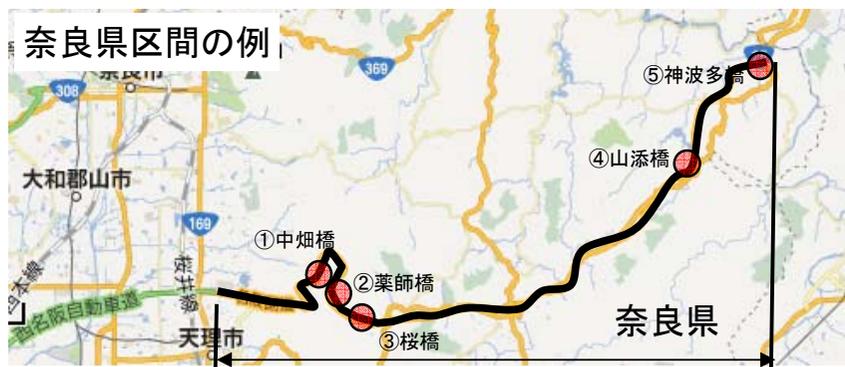
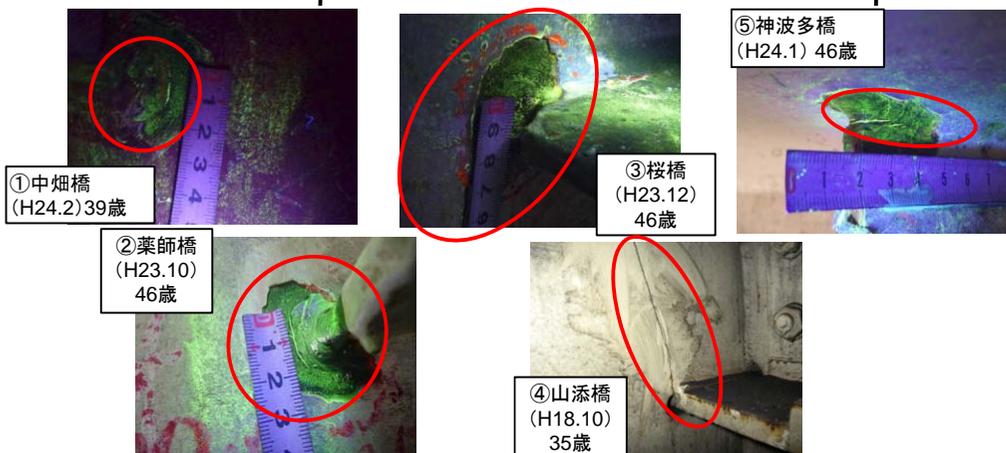
めいはん
■名阪国道(国道25号)の奈良県区間において、40橋中22橋に最近5年間で損傷を発見

緊急的に整備された箇所や水中部など立地環境の厳しい場所などの一部の構造物で老朽化による変状が顕在化

※名阪国道(国道25号)は大阪万博に合わせて緊急的に整備され、「千日道路」と呼ばれている

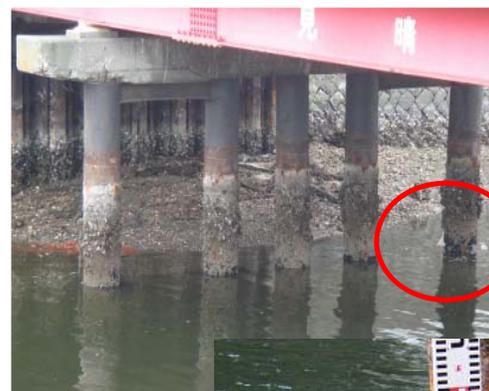
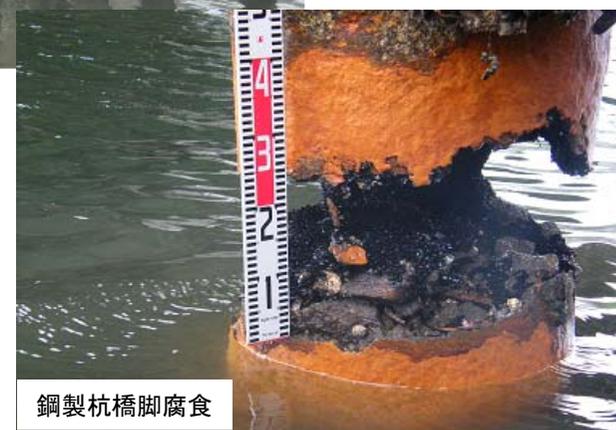
みはらし はし しんやました
■見晴橋(市道 新山下第8号線)は、37歳で損傷を発見

※水中部から調査を実施したところ鋼製杭橋脚に著しい腐食が確認

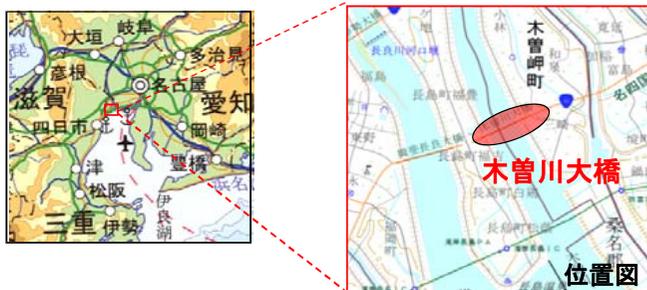
■ 木曾川大橋(国道23号)

架設竣工年:1963年
 損傷確認年:2007年(44歳)
 通行規制:6月21日~10月21日(114日間)
 片側交互通行

全景

破断箇所

補修後

※トラス斜材のコンクリート埋込部において損傷が進行

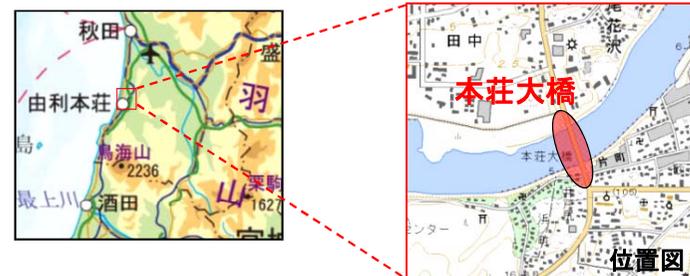
■ 本荘大橋(国道7号)

架設竣工年:1966年
 損傷確認年:2007年(41歳)
 通行規制:8月31日~9月3日(4日間)全面通行止め
 9月3日~9月5日(2日間)片側交互通行

全景

破断箇所

補修後

※トラス斜材のコンクリート埋込部において損傷が進行 5

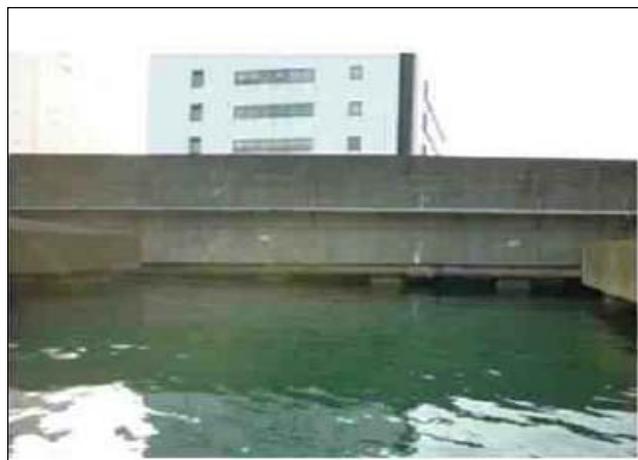
■首都高速1号羽田線(東品川栈橋)の損傷状況(昭和38年開通)

桁下と海水面が近接しており、維持管理が困難
＜建設時には矢板で締め切り、水を抜いて施工＞

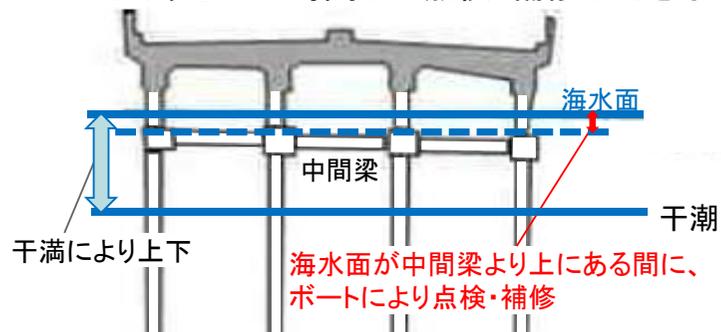
海水面に最も近接している箇所(大井埠頭橋付近)
※ 1日のうち2~3時間しか点検・補修ができない

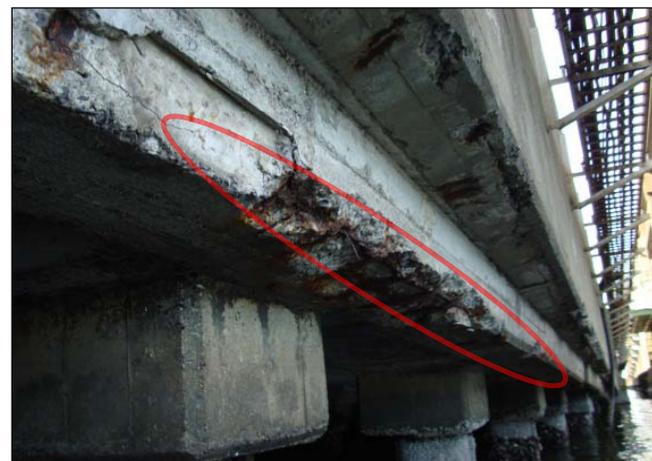
コンクリートの剥離、鉄筋腐食が発生
＜足場を設置する空間が確保出来ず、補修が困難＞

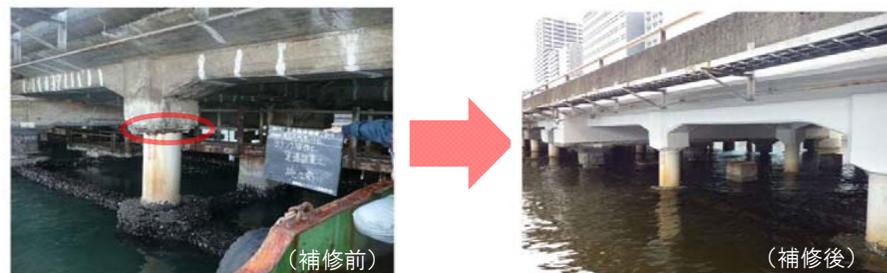
※可能な限り補修を実施(海水面と近接していない箇所)

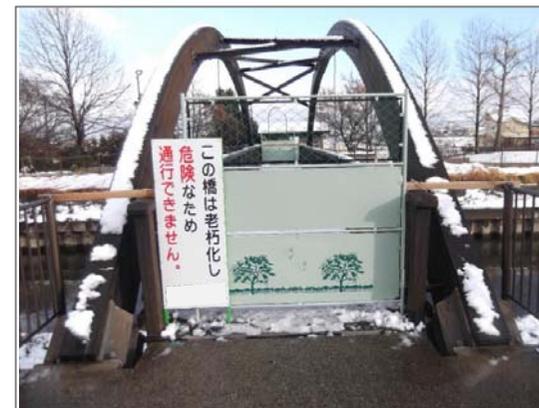
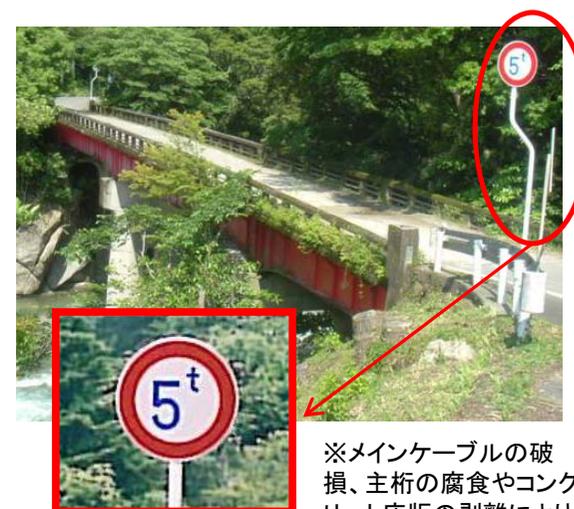
※メインケーブルの破損、主桁の腐食やコンクリート床版の剥離により通行規制を実施している事例

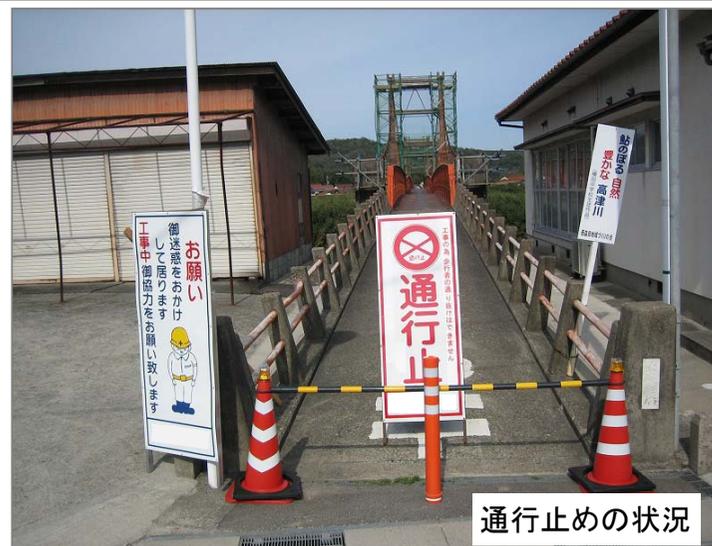
通行止めの状況

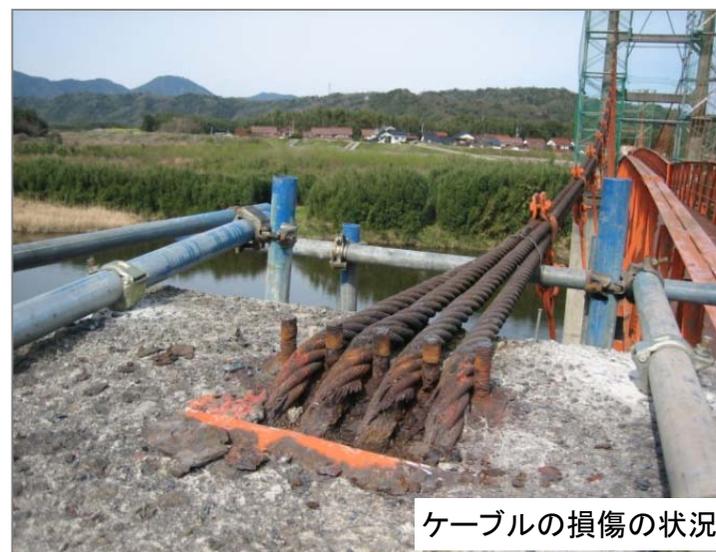
ケーブルの損傷の状況

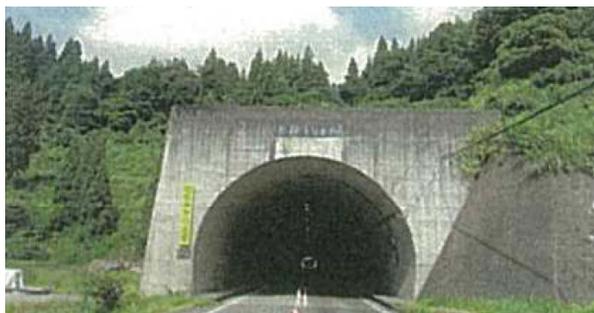
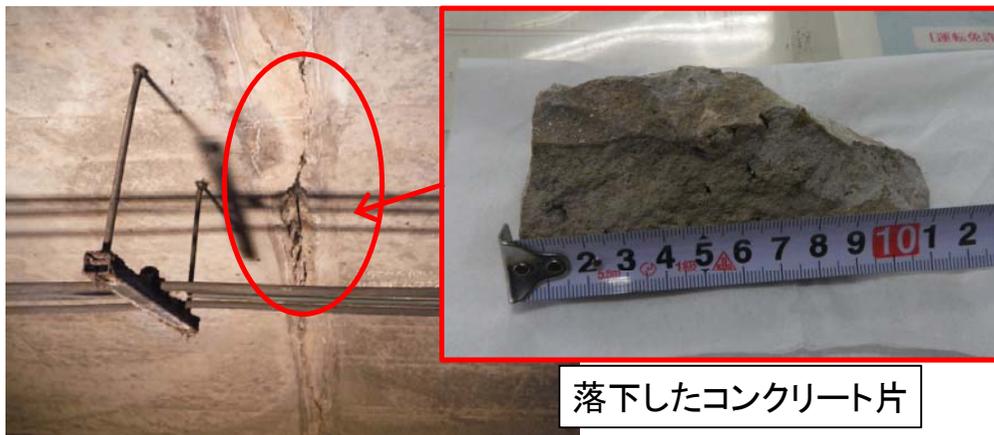
■ 犬伏トンネル〔国道253号〕

※長さ約11cmのコンクリート片が落下

落下したコンクリート片

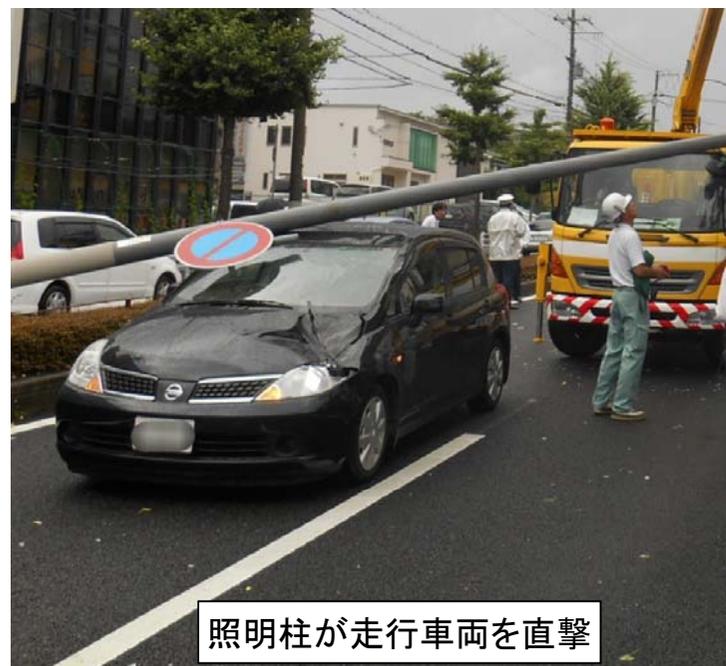
■ 県道 長坂垂水線

※根元が腐食した道路照明柱(高さ10m)が、暴風時に転倒し、照明柱が走行車両を直撃

照明柱が走行車両を直撃

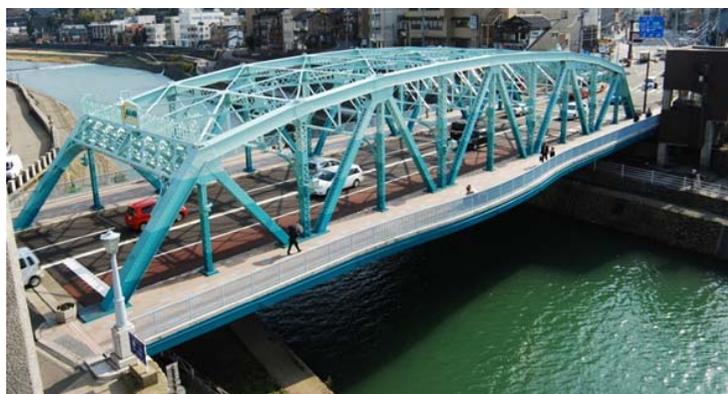
■犀川大橋〔国道157号〕

- 主な修繕履歴
- S41: 塗装塗替
- S44: 載荷試験
- S50: 塗装塗替
- S53: 主桁修繕
- S59: 載荷試験
- 主桁修繕等
- H 5: 塗装塗替
- 主桁補強等
- H21: 主桁修繕等
- H25: 床版修繕

H21損傷状況
(主桁腐食)

H21修繕後
(主桁修繕)

※耐荷力試験等の結果を踏まえ、補強を実施

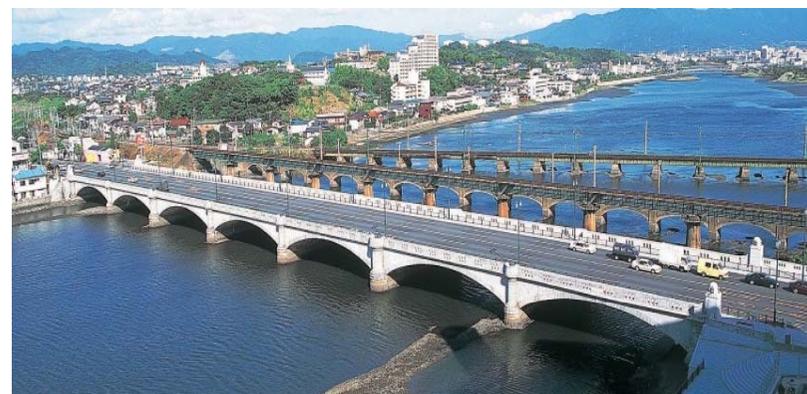
■名島橋〔国道3号〕

- 主な修繕履歴
- S49: 橋台・床版修繕
- S57: 変位試験
- S59: 橋脚基礎補強
- H 6: 高欄修繕
- H19: 床版等修繕
- ~ (毎年1径間毎修繕)
- H25: 床版等修繕

H19損傷状況
(剥離・鉄筋露出)

H19修繕後
(断面修復)

※変位試験等により、橋梁の状態を把握

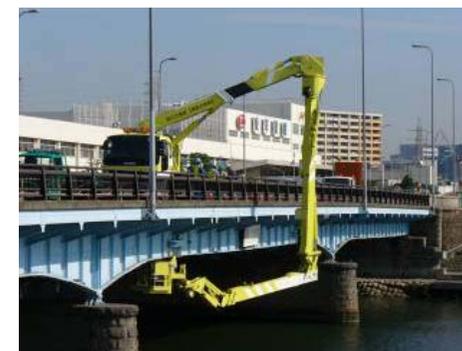
橋梁点検車を使用した点検の様子

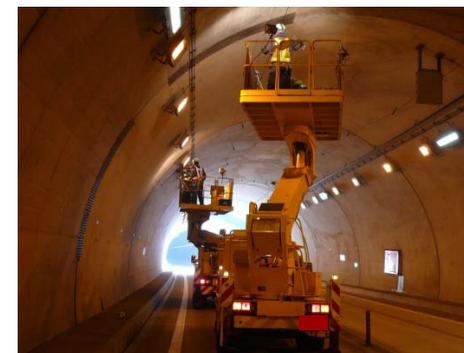
トンネル内
道路附属物点検

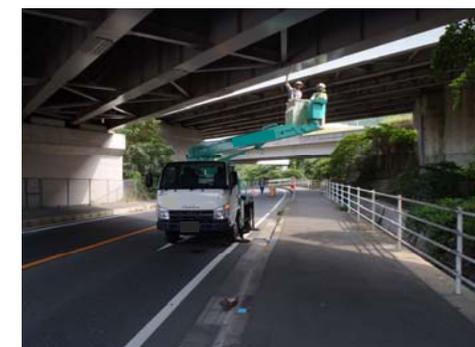
橋梁点検
