## 改善箇所説明図

### 基準不適合発生箇所

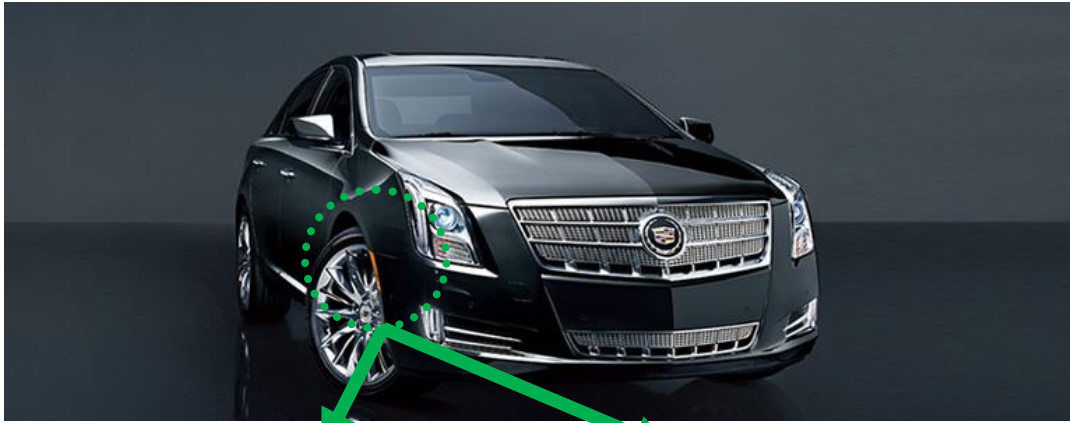
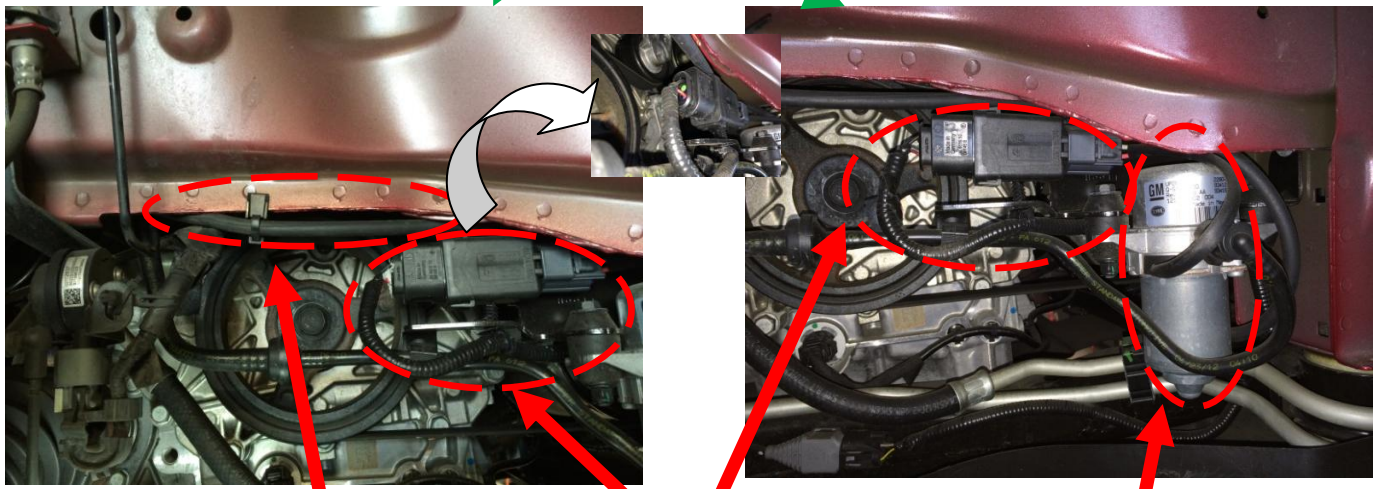
(写真は改善前)

ベントホース

バキュームポンプハーネス

バキュームポンプ

⋯⋯⋯ : 取り回しを変更する部品を示す

□ : 必要に応じて交換して対策する部品を示す

ブレーキ倍力装置に負圧を供給するバキュームポンプのベントホースの取り回しが不適切なため、ベントホースの一部が潰れてバキュームポンプの排気ができず、バキュームポンプの内圧が上昇し、バキュームポンプからの空気圧がハーネスのコネクター部に進入することがある。そのため、コネクター部の防水キャップが外れ、コネクター部に水等が浸入、腐食し、最悪の場合、ショートして発熱や発火をするおそれがある。

コネクター部を点検し、防水キャップがある場合には、防水キャップにシーラントを追加し、ベントホースの取り回しを変更する。

防水キャップがない場合には、バキュームポンプ及びバキュームポンプハーネスを交換して防水キャップにシーラントを追加の上、ベントホースの取り回しを変更する。

識別: 右ストラップマウントの右側に黄色のペイントをする。また、点検整備記録簿にリコール実施の旨を記載する。
