改善箇所説明図

代表車種：日立 EDR-HS61 通称名：「ZW140」

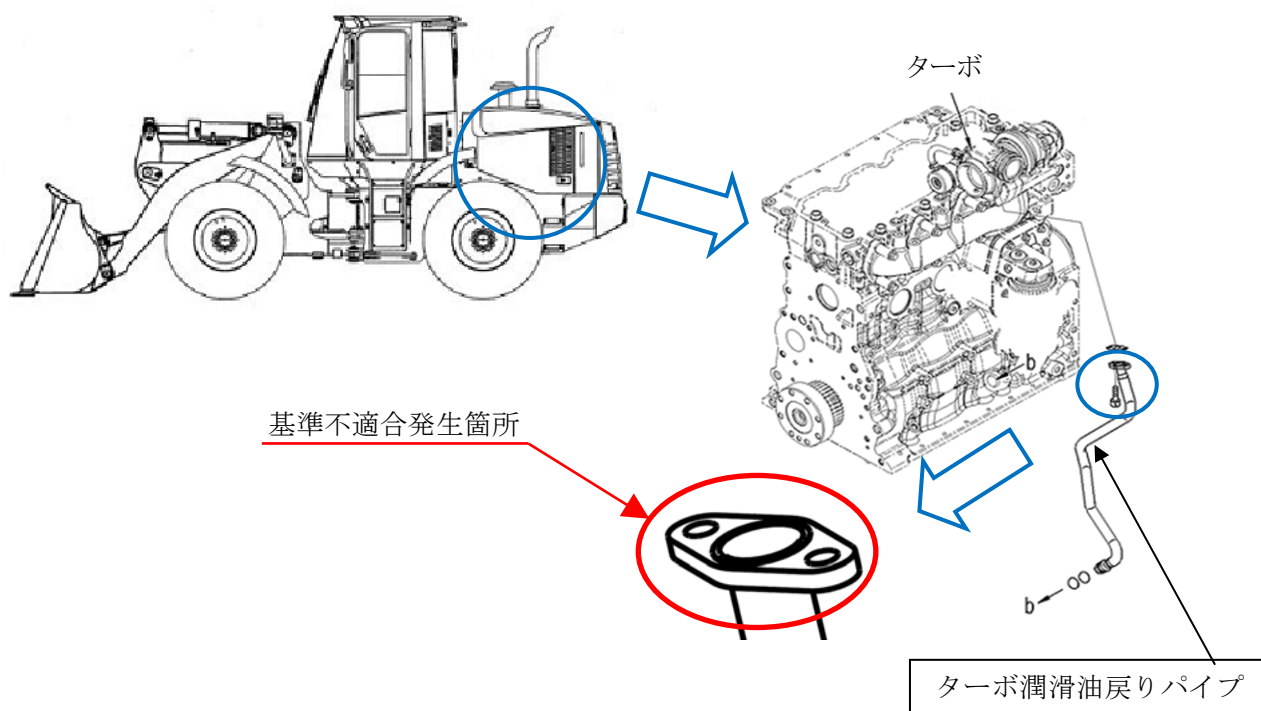
注： は、交換部品を示す

ターボ潤滑油戻りパイプにおいて、取付け部の構造が不適切なため取付けボルトが緩み、取付け部に微小な隙間が発生する可能性がある。そのため、そのままの状態で使用を続けると、隙間から漏れた潤滑油が排気マニホールドに落ちて、発煙するおそれがある。

改善措置の内容：全車両、ターボ潤滑油戻りパイプを対策品と交換する。

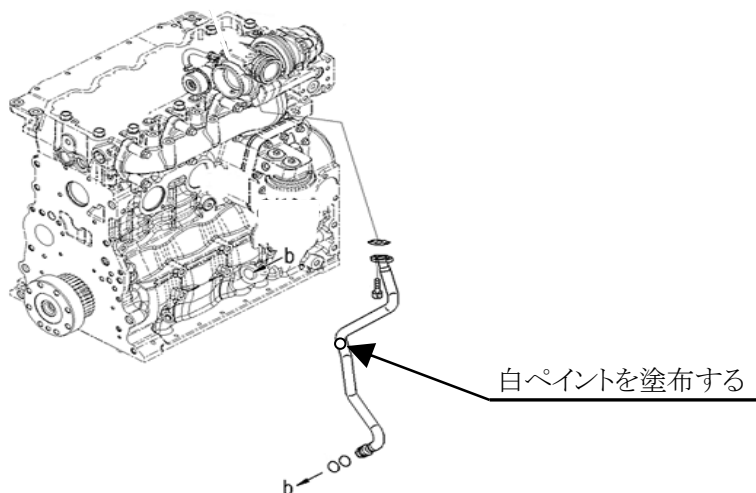
識別：ターボ潤滑油戻りパイプに白ペイントを塗布し識別する。
