改善箇所説明図 ③

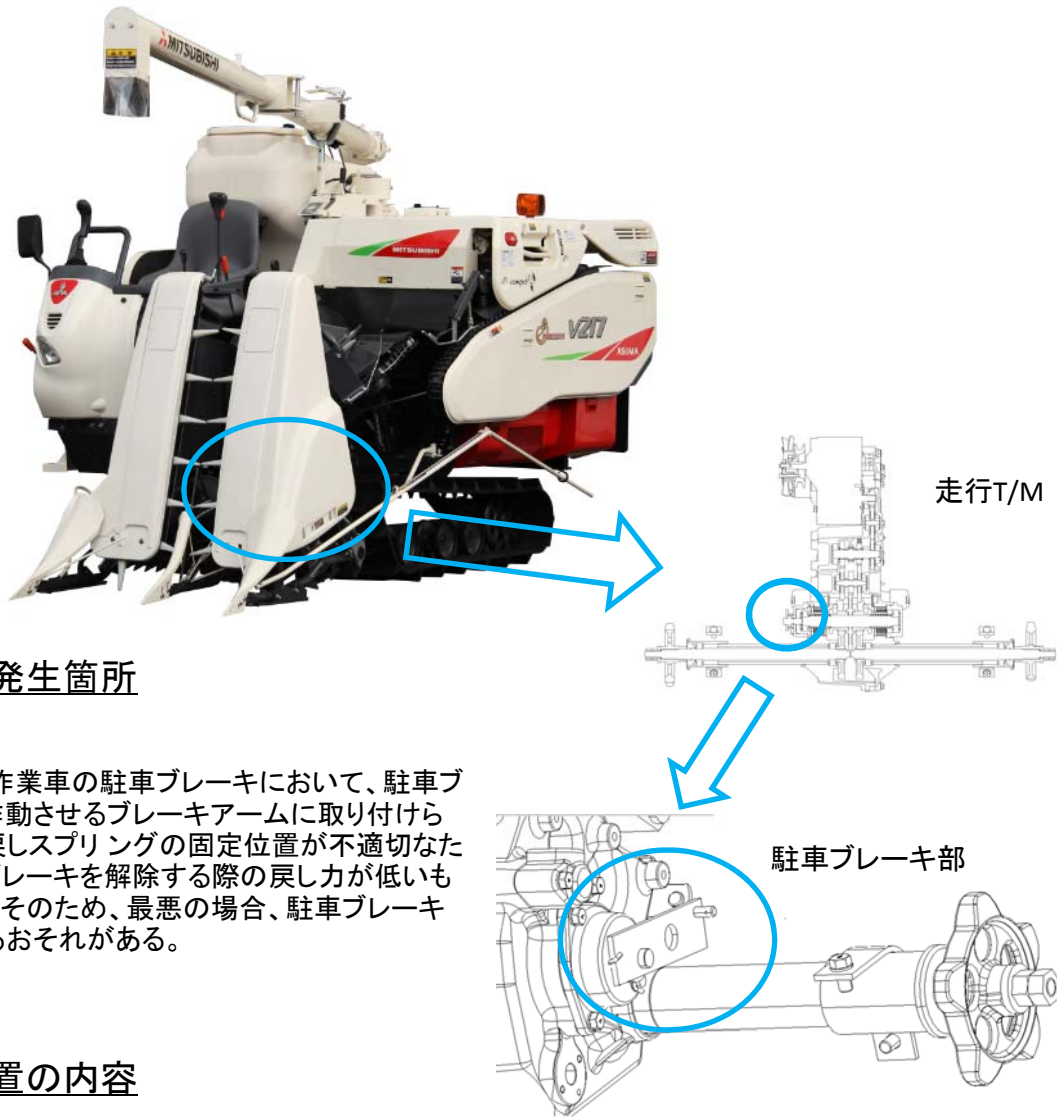
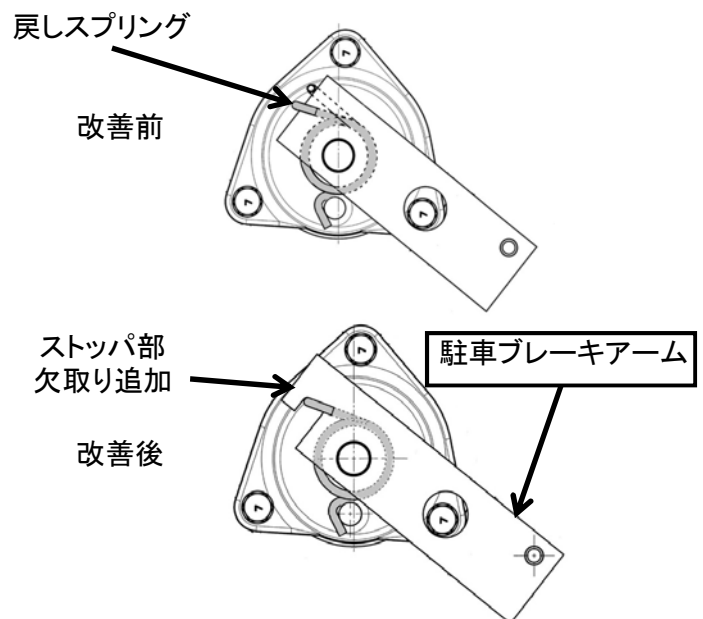
不具合発生箇所

刈取脱穀作業車の駐車ブレーキにおいて、駐車ブレーキを作動させるブレーキアームに取り付けられている戻しスプリングの固定位置が不適切なため、駐車ブレーキを解除する際の戻し力が低いものがある。そのため、最悪の場合、駐車ブレーキが引きずるおそれがある。

識別方法

駐車ブレーキアーム形状で識別する。

市場措置の内容

全車両、駐車ブレーキアームを対策品に交換する。
