[改善箇所説明図] ②

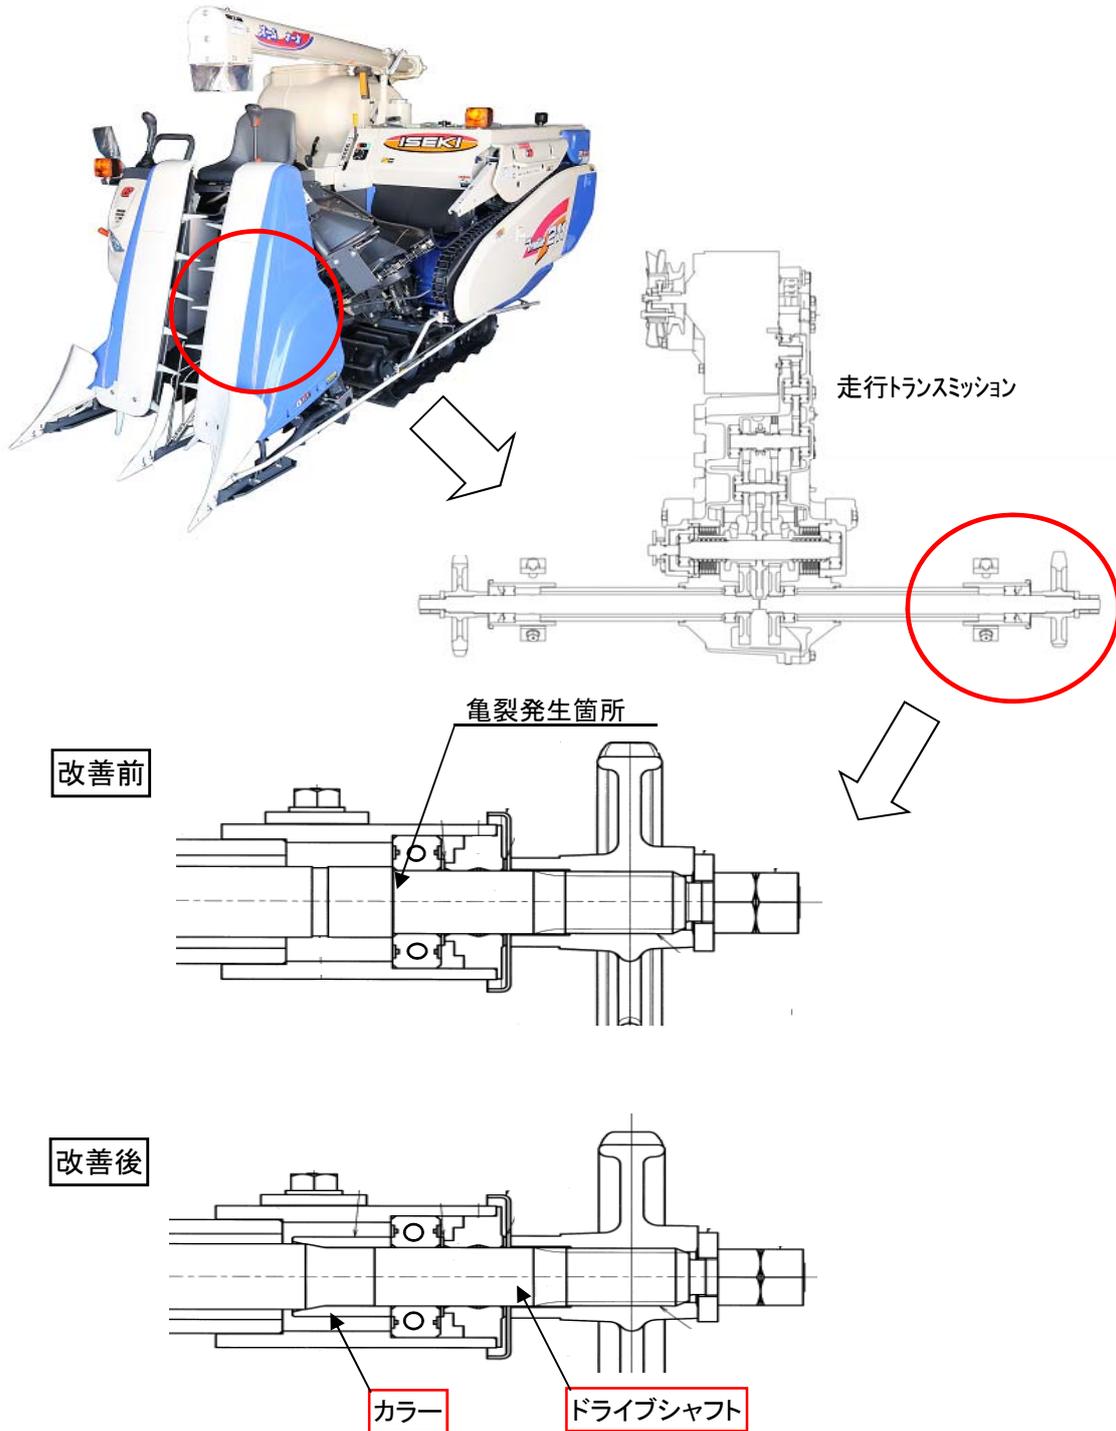
注：      は、交換、追加する部品を示す。

不具合発生箇所

刈取脱穀作業車の動力伝達装置において、ドライブシャフトの強度が不足しているため、最悪の場合、ドライブシャフトが折損し走行不能となるおそれがある。

全車両、ドライブシャフトを対策品に交換する。

ホルダに白色ペイントを塗布する。(①と同じ)
