(2)①②改善箇所説明図  
(走行用油圧配管固定部)

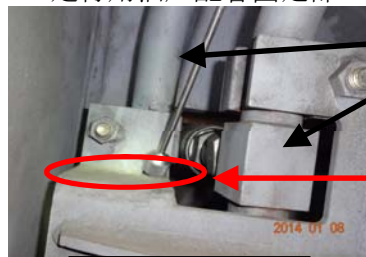
②改善前  
曲げ構造

走行用油圧配管

②この曲げ部が破損

動力伝達装置の走行用油圧配管の固定ブラケットにおいて、  
①ブラケットを固定する取付ボルトの締め付け力が不足しているものがある。そのため、そのままの状態を使用続けると、走行時の振動等により、取付ボルトが緩むことで走行用油圧配管が損傷して作動油が漏れるおそれがある。  
②曲げ加工が不適切なものがある。そのため、走行時の振動等により、曲げ加工部に亀裂が入り、そのまま使用続けるとブラケットが折損、走行用油圧配管が損傷して作動油が漏れるおそれがある。

- ①全車両、ブラケットの取付ボルトを点検し、正規トルクで締め付けられていない場合は正規トルクで締め付ける。
- ②全車両、ブラケットを対策品に交換する。
