改善箇所説明図

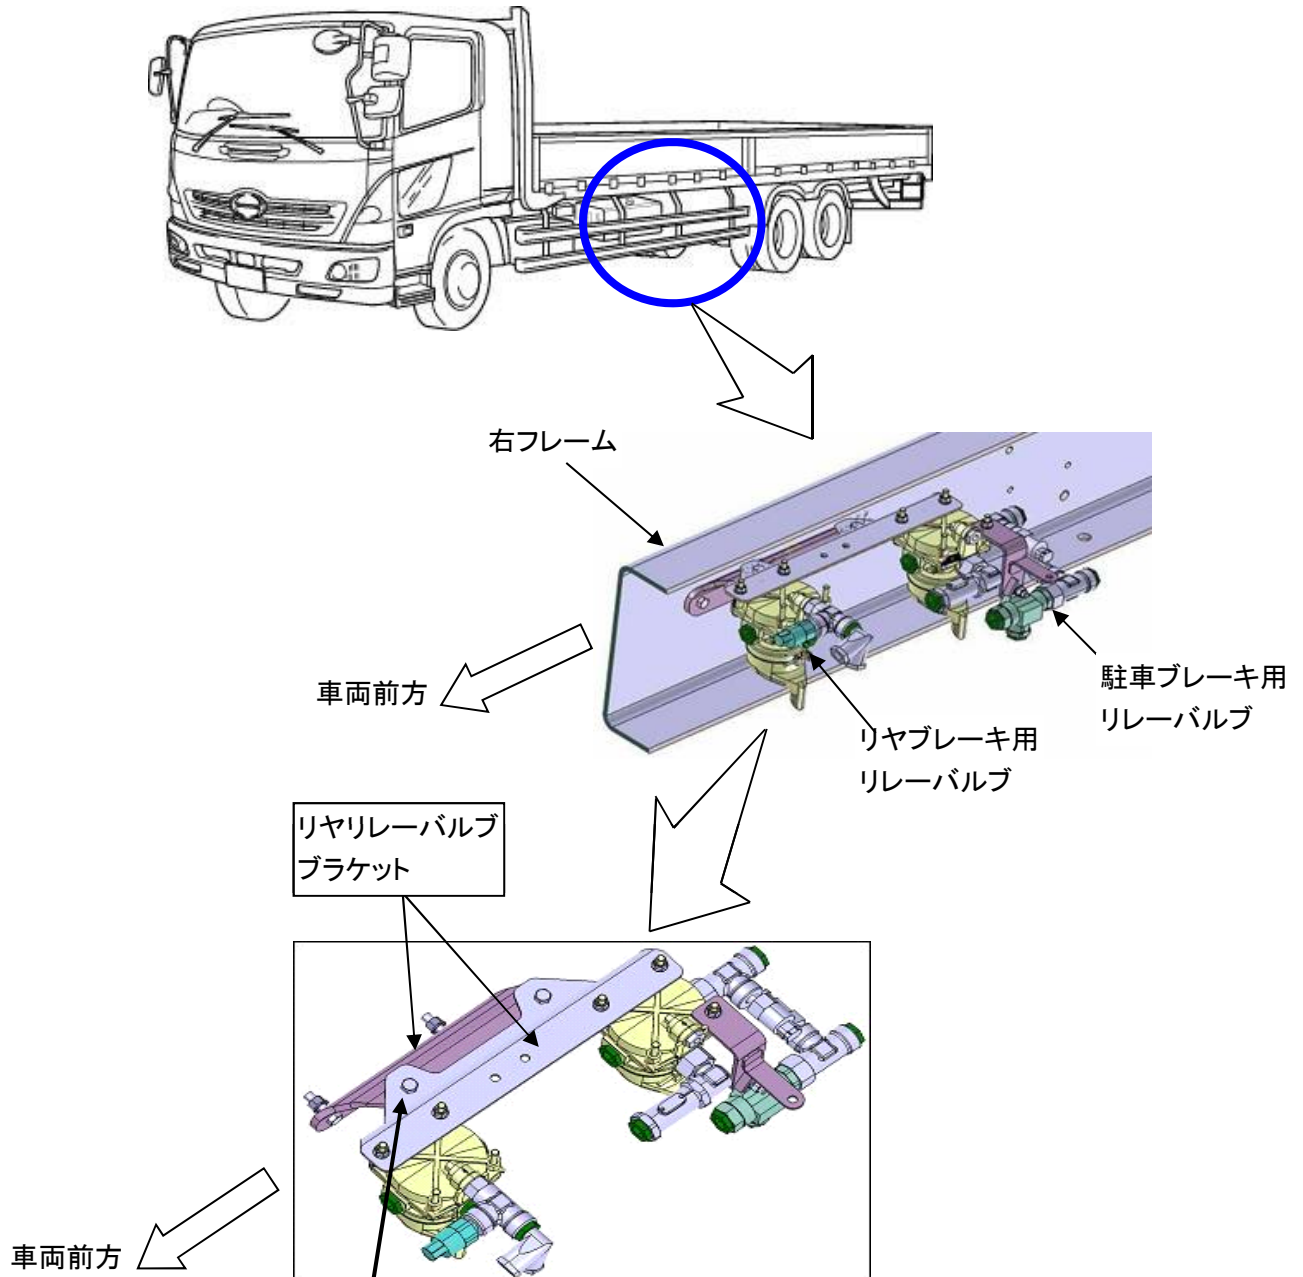
基準不適合発生箇所

注： 内は交換部品を示す。

中型トラックにおいて、リアブレーキ及び駐車ブレーキ用のリレーバルブを取り付けているブラケットの強度が不足しているため、振動により当該ブラケットに亀裂が入るものがある。そのため、そのままの状態を使用を続けると亀裂が進行し、ブラケットが破損することで、リレーバルブに接続しているエアチューブが外れ、エアが漏れ、最悪の場合、制動力が低下する、または操作をしていないにもかかわらず駐車ブレーキが作動し走行できなくなるおそれがある。

改善の内容

全車両、当該ブラケットを対策品に交換する。

識別： ネームプレートに黄色ペイントを塗布する。
