改善箇所説明図

基準不適合箇所

助手席エアバッグ内のインフレーター

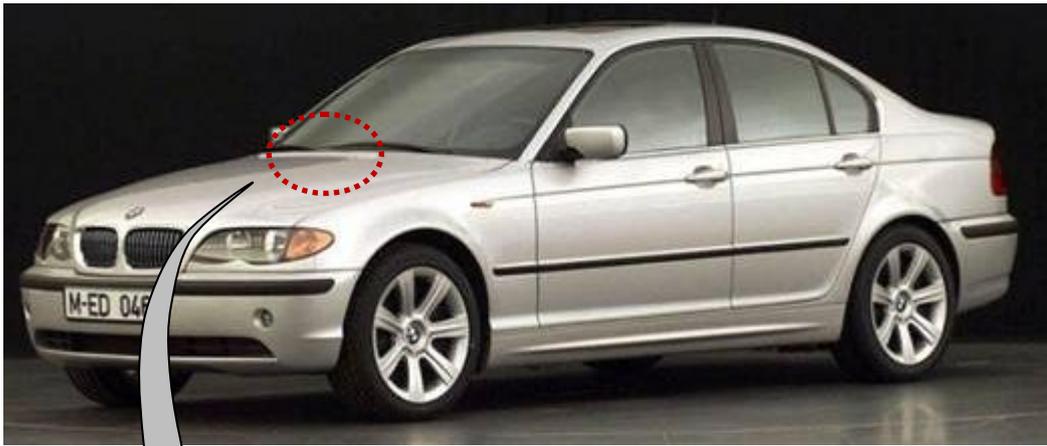
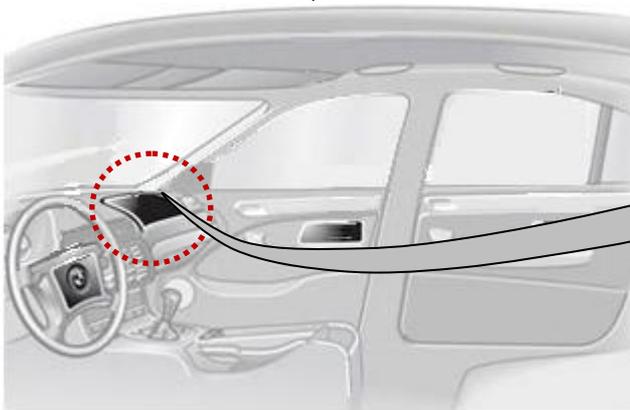
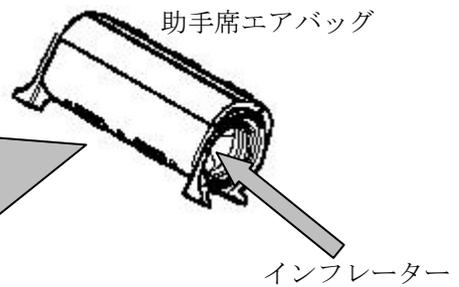
図：左ハンドル車

助手席エアバッグのインフレーター（膨張装置）について、長期間にわたり、著しく高温多湿な環境下にさらされると、当該インフレーターに水分が進入する可能性があり、結果として、エアバッグ展開時にインフレーター内圧が異常上昇し、インフレーター容器が破損して飛び散り、乗員が負傷するおそれがある。

全車両、予防措置として当該エアバッグを良品に交換する。
