改善箇所説明図

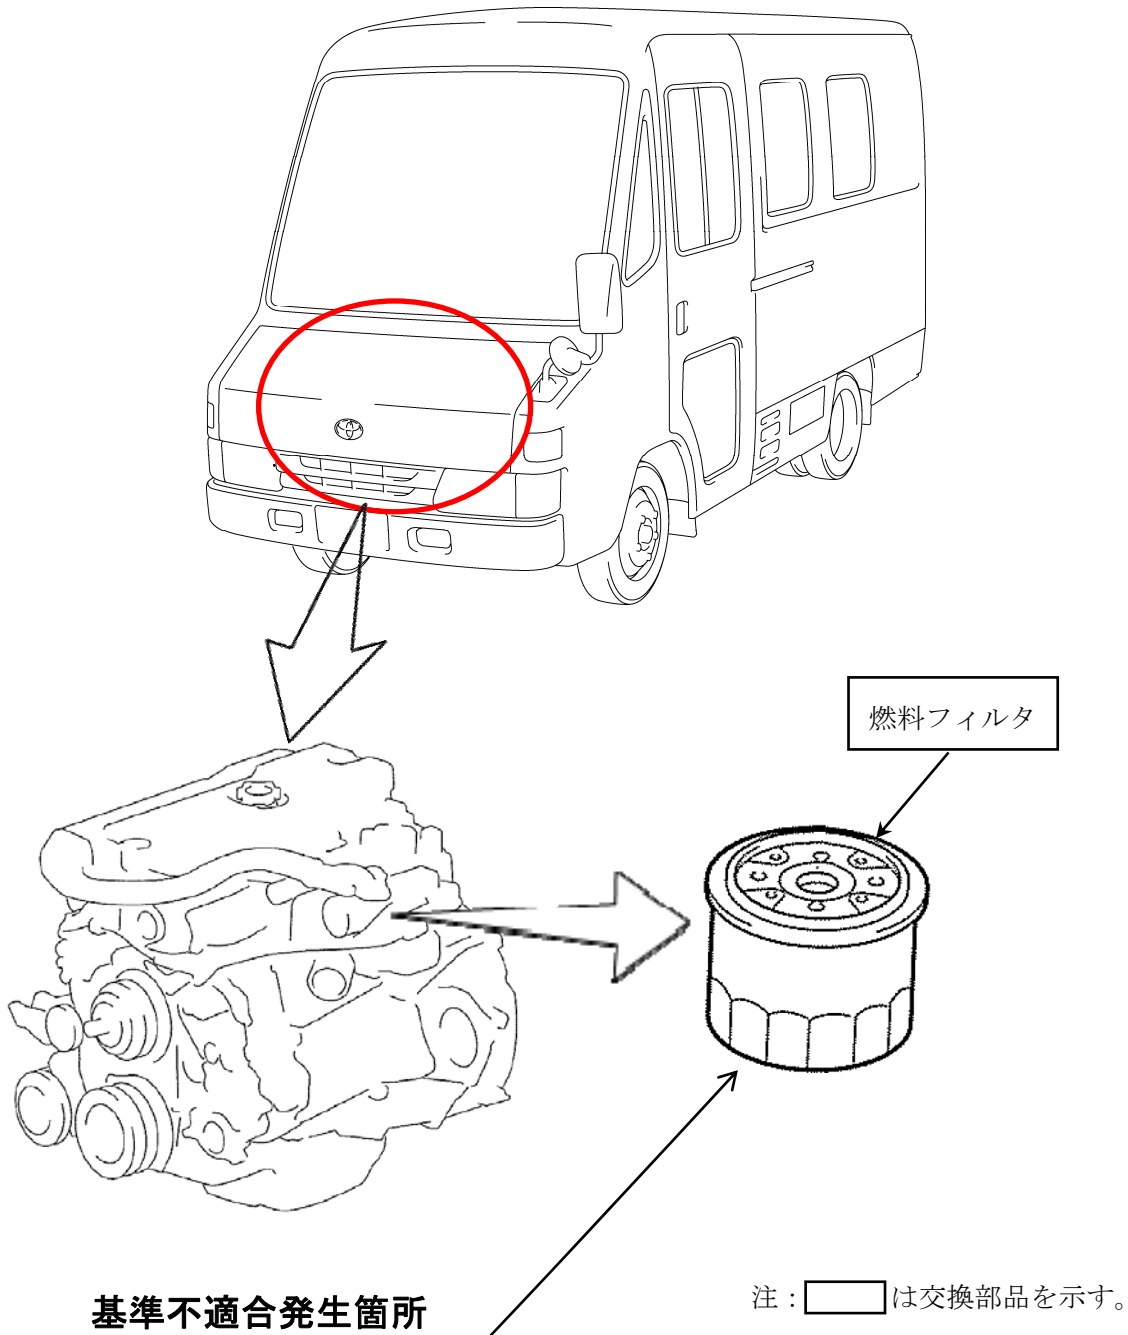
基準不適合発生箇所

ディーゼル車の燃料装置において、原動機に取り付けられている燃料フィルタの強度が不足しているため、頻繁に原動機の始動、停止を行うと燃料圧力の変動により、燃料フィルタのケースに亀裂が入るものがある。そのため、そのままの状態で使用を続けると、亀裂が進行してフィルタケースが破損して、最悪の場合、燃料が漏れるおそれがある。

改善の内容

全車両、当該燃料フィルタを対策品に交換する。

識別：改善済車両には車台番号打刻の右下部に黄色ペイントを塗布する。
