御嶽山の噴火に関する国土交通省の対応状況

御嶽山の噴火に伴う観光への影響及び対策について

御嶽山の噴火による被害状況等について（第2報）

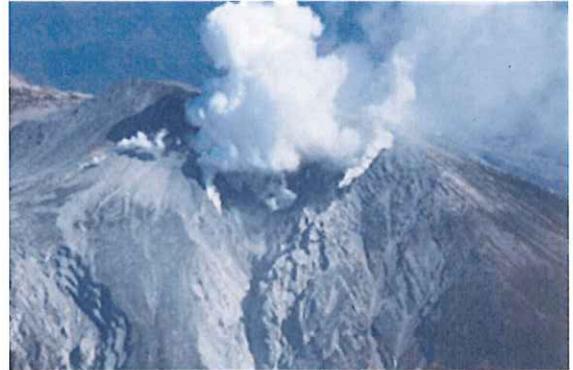
噴火の状況(9/29 国土地理院撮影)

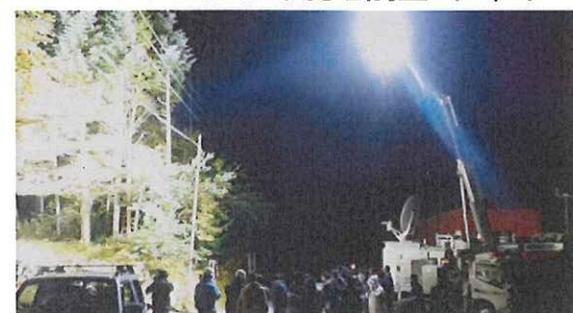
○9月27日より、照明車により、徒歩下山者および自衛隊等による救助活動の支援を実施。

照明車で下山・救助活動支援(9/27)

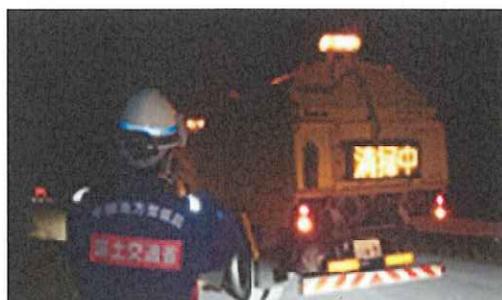
- 9月27日より、路面清掃車・散水車により、木曾町の要請を受け、町道の降灰除去を実施。

路面清掃車による降灰除去 (9/28)

- ・9/27より照明車両5台が徒歩下山者および自衛隊等入山の支援のため稼働。
- ・木曾町の要請を受け、町道の降灰除去作業を中部地整の路面清掃車3台、散水車2台で実施。町道鹿ノ瀬線の降灰除去は4:20作業完了。

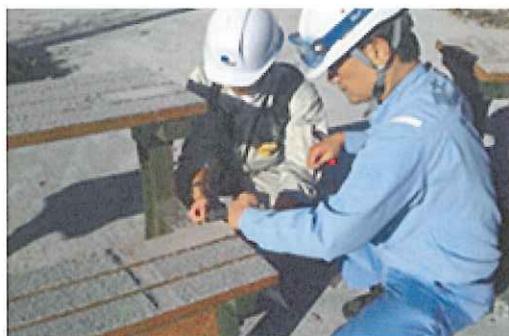
発災当日の9月27日より、防災ヘリによる上空調査を実施。以降、国総研・土研より砂防専門家3名を派遣し、上空と地上から、噴火・降灰等の状況把握と二次災害防止対策を検討するための緊急調査を実施中。

降灰状況調査 (9/28)

- ・中部地方整備局防災ヘリコプターによる御嶽山上空からの調査を実施(9/27 15:20～)。山頂南西側大きく開いた3カ所の噴火口、山頂付近に厚さ50cmの降灰を確認。
- ・中部地方整備局防災ヘリコプターによる御嶽山上空からの降灰状況調査を実施(9/28:2回、9/29:1回、9/30:1回)。
- ・関東地方整備局防災ヘリコプターによる御嶽山上空からの降灰状況調査を実施(9/30)。
- ・中部地方整備局防災ヘリコプターによる御嶽山上空から台風第18号に伴う降雨後の被災状況調査を実施(10/7)。

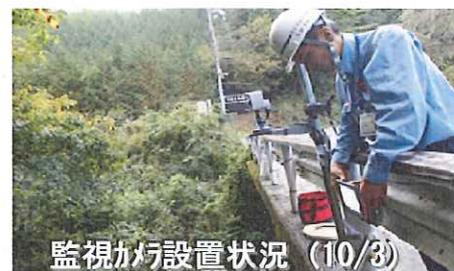
降雨による土石流を監視するため、長野県と連携のうえ監視カメラとワイヤーセンサーを濁沢川、湯川、冷川、鹿ノ瀬川、白川にごりざわがわ ゆかわ つめたがわ かのせがわ しらかわに設置し、地元自治体等への緊急連絡体制を確保。(10/4)

監視カメラ設置状況 (10/3)

河川名	監視カメラ	ワイヤーセンサー	機関名
湯川	10月7日 設置完了	10月9日 設置完了	国土交通省
	10月2日 設置完了	10月2日 設置完了	長野県
白川	10月3日 設置完了	10月2日 設置完了	長野県
濁沢川	10月2日 設置完了	10月3日 設置完了	国土交通省
冷川	10月2日 設置完了	10月3日 設置完了	国土交通省
鹿ノ瀬川	10月2日 設置完了	10月4日 設置完了	国土交通省

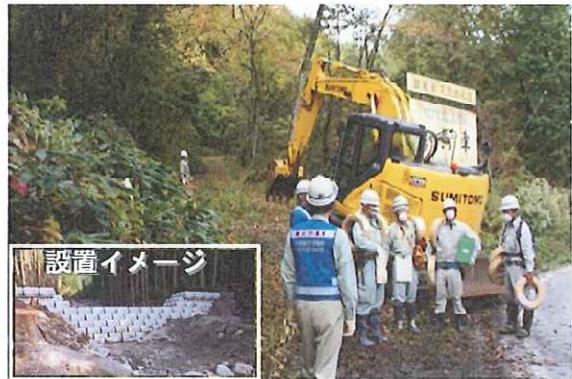
- コンクリートブロック積み砂防堰堤
流域に火山灰が堆積した溪流のうち、砂防堰堤が設置されていない鹿のせがわノ瀬川に、コンクリートブロック積み砂防堰堤 1 基を緊急的に設置中。
また、長野県において既存の砂防堰堤の除石作業を実施中。

堰堤設置作業に着手 (10/4)

- ・流域に火山灰が堆積した溪流のうち、砂防堰堤が設置されていない鹿ノ瀬川に、コンクリートブロック積堰堤1基(4tブロック使用)を設置中(10/2～)

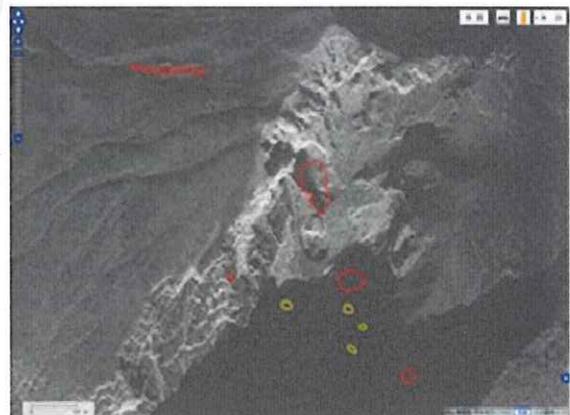
- 長野県道 1 路線、木曾町道 4 路線、王滝村道 1 路線で噴火による通行規制を実施中。
- 御岳ロープウェイ運休中。おんたけ交通バス 2 路線で運休、1 路線で一部折り返し運行中。(10/11)
- 御嶽山の噴火周辺地域の斜め写真による 3D 動画、SAR 画像から火口位置を推定したものを国土地理院 HP で公開。

SAR 画像 (赤丸が推定火口)

- ・御嶽山の被害状況把握のため、空中写真撮影準備中（9月27日）
- ・御嶽山の噴火周辺地域の空中写真撮影を実施（9月28日、10月7日）
- ・御嶽山の噴火周辺地域の空中写真を関係機関へ提供（9月28日、10月7日）
- ・御嶽山の噴火周辺地域の空中写真および正射画像をホームページで公開（9月28日）
- ・御嶽山の噴火周辺地域の空中写真撮影および航空機SAR観測を実施（9月29日）
- ・28, 29日撮影の斜め写真による3D動画をホームページで公開（9月29日）
- ・政府の現地対策本部に職員1名を派遣（9月29日～）
- ・御嶽山の噴火周辺地域の航空機SAR観測を実施（9月29, 30日）
- ・29, 30日に観測したSAR画像から推定した火口位置とSAR画像をホームページで公開（9月30日）
- ・人工衛星（だいち2号）データを用いて御嶽山の地表変化を面的に把握しホームページで公表（10月3日）
