改善箇所説明図

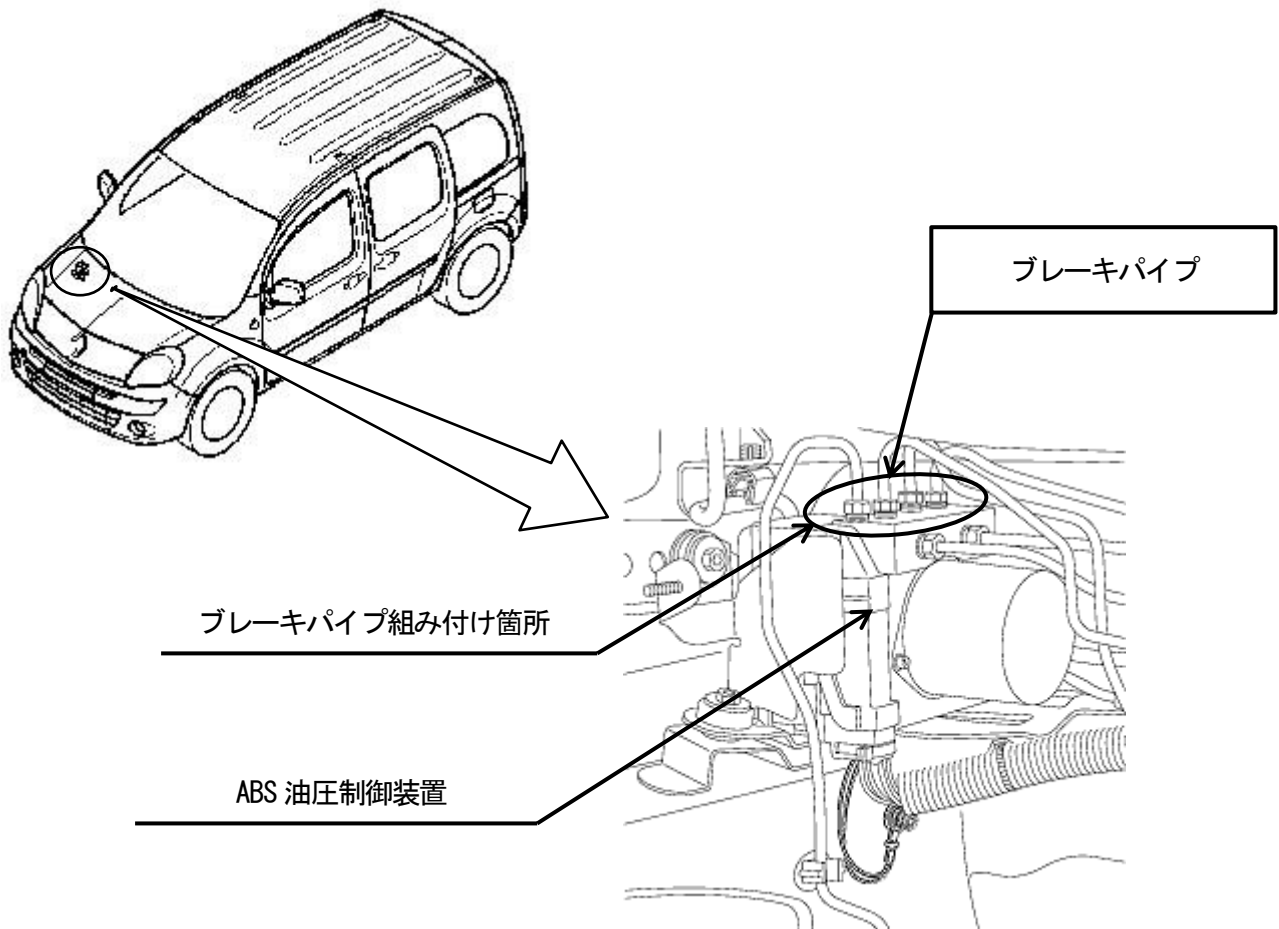
注：図中の は点検または、交換する部品を示す。

制動装置のブレーキパイプにおいて、ABS油圧調整装置への取り付け工程で、ブレーキパイプを誤った位置に取り付けたものがある。そのため、ABS作動時等にブレーキが適切に作動せず、走行安定性を損なうおそれがある。

全車両、ブレーキパイプの取り付け位置を点検し、誤っている場合は、ブレーキパイプを新品に交換して適切に取り付ける。
