## 改善箇所説明図

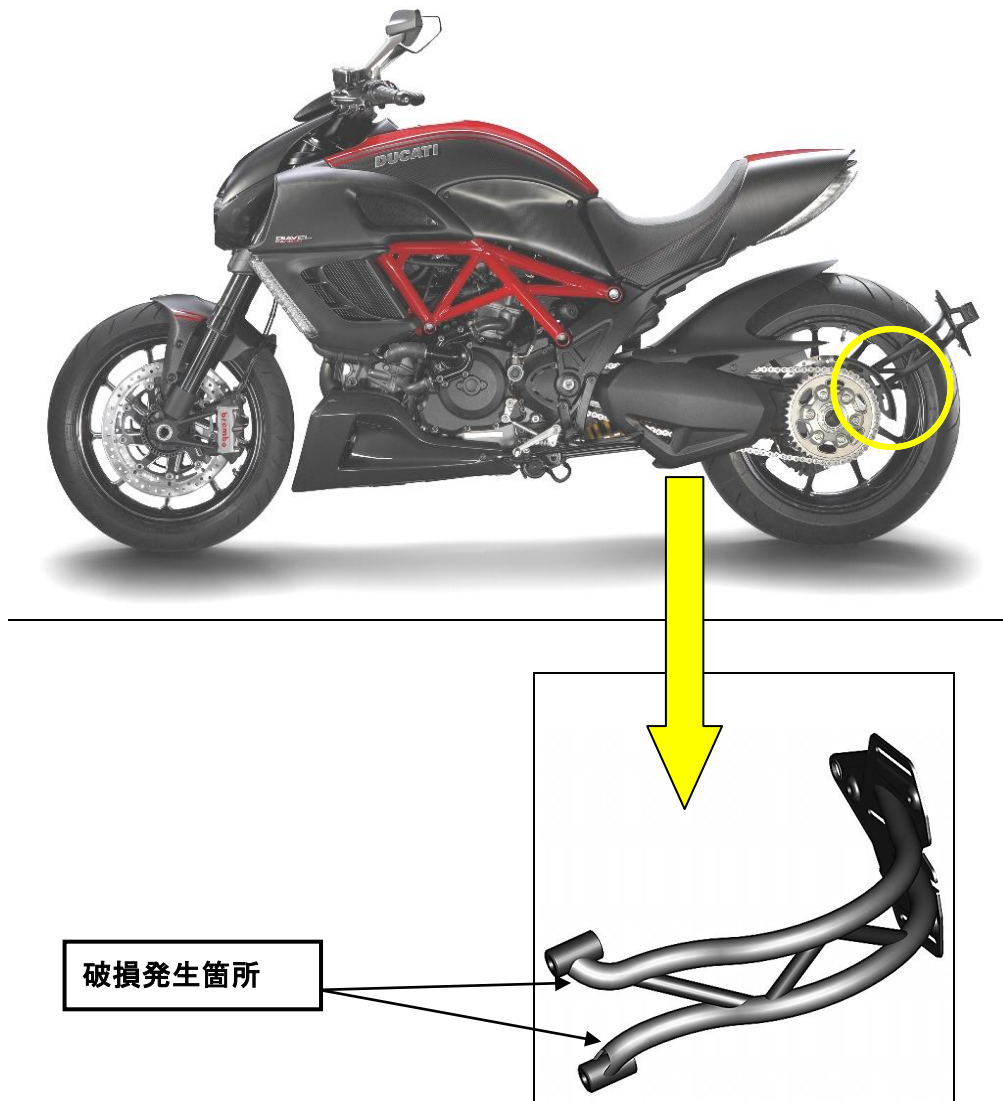
ナンバープレートの取付けステーにおいて、車両への取付部分の強度設計が不適切なため、走行中の負荷により、当該部分が損傷するものがある。そのため、そのまま使用を続けると、最悪の場合、ナンバープレートごと取付けステーが脱落するおそれがある。

全車両、取付けステー及び周辺部品を対策品と交換する。
