改善箇所説明図(2)

農耕トラクタのエンジン制御用ワイヤハーネスにおいて、配線の取り回しが不適切なため、ボンネット開閉リンクと接触しているものがある。そのため、そのままの状態で使用を続けると、当該ハーネスが損傷し、最悪の場合、エンジンが停止するおそれがある。

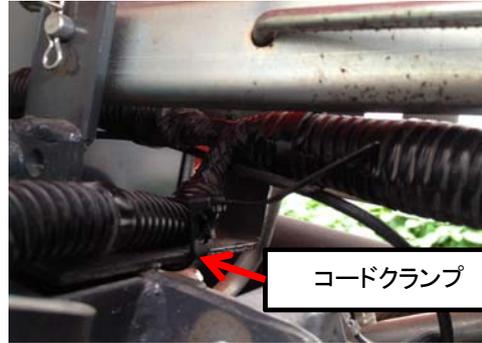
変更後

注) は点検し修理又は交換する部品を示す。

注) は追加部品を示す。

全車両、ハーネスを点検し損傷の度合いに応じて修理又は新品に交換する。また、ハーネスを固定するコードクランプ、及びボンネット開閉リンクに保護ゴムを追加する。
