3.色を用いた案内誘導設備を検証するための実証実験

(1) 実証実験計画

●小田急電鉄新宿駅

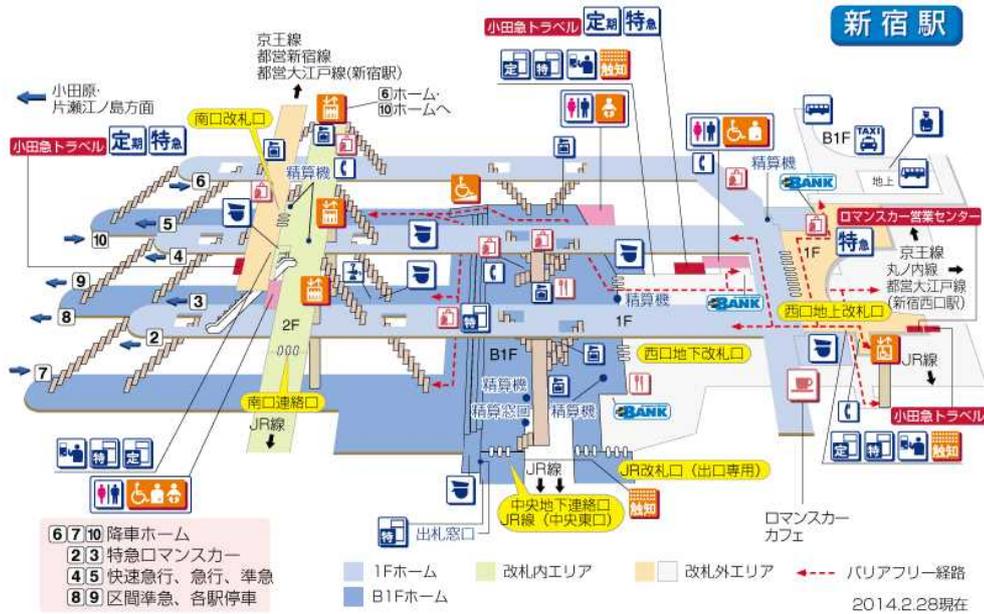
図 3-1 小田急線新宿駅構内図 (小田急電鉄 HP より)

○構造の特徴

- ・地上4面3線、地下3面2線の2層構造であり、地下・地上ともに頭端式ホームとなっている。地上が1～6番線、地下が7～10番線となっている。

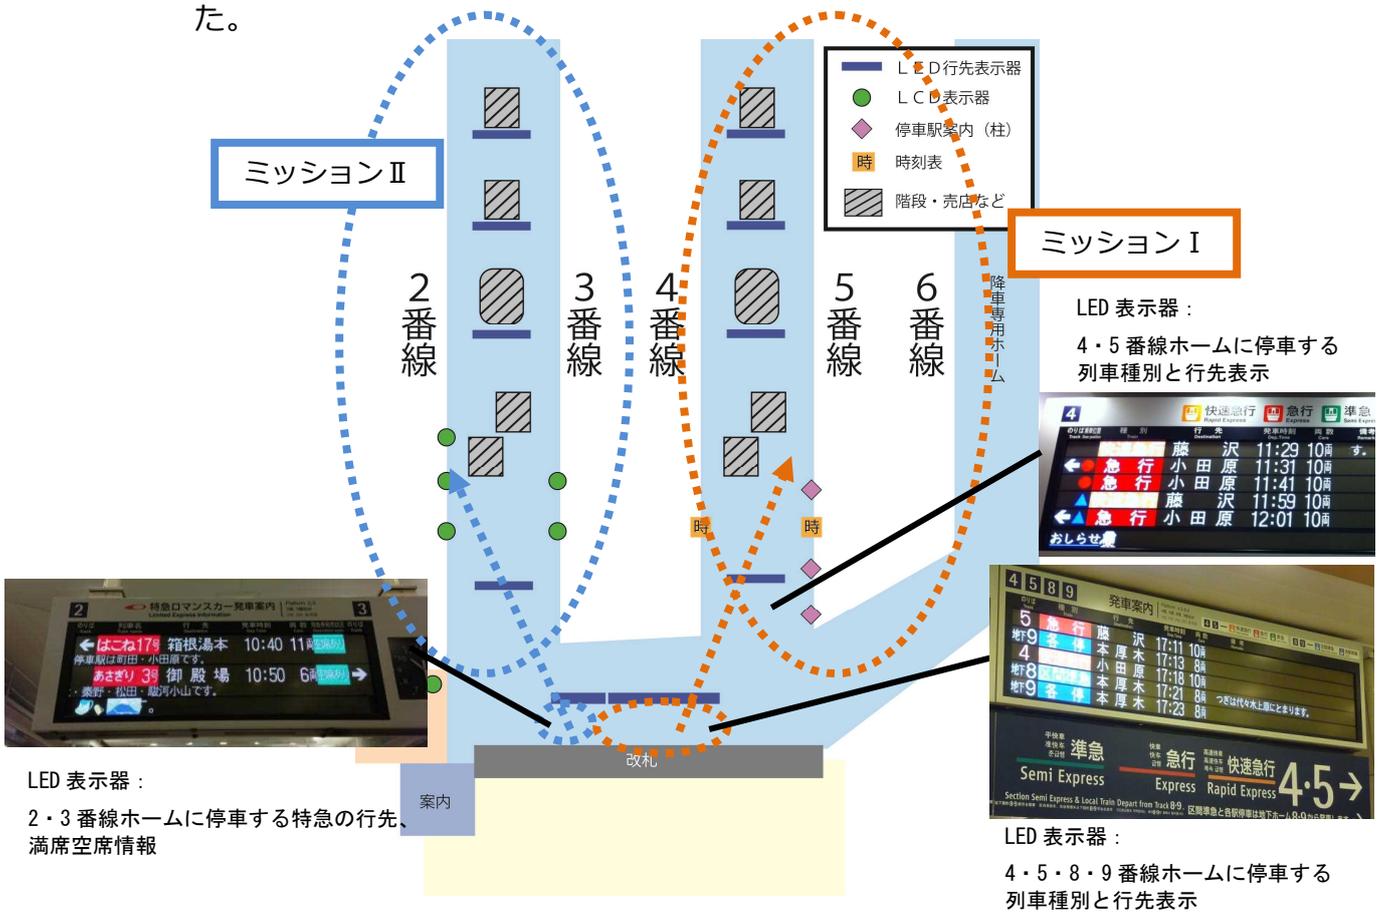
図 3-2 ミッションⅠⅡの実施場所概要

ミッションⅠ：成城学園前駅に行くものとして、一番早く到着する電車の乗車口前まで行ってください。

ミッションⅡ：ロマンスカー「×××●号」の9号車に乗るものとして、乗車口前まで行ってください。

- ・実験中は協力者1名、スタッフ1名、撮影係1名で行動した。
- ・迷った場合は係員や乗客に聞くことはせず、スタッフに申し出てもらい、スタッフが情報を提供した。
- ・実験中、実験協力者には発見した情報や考えなどを声に出してもらい、ICレコーダーにより録音した。また、実験中の様子について背後から動画撮影を実施した。

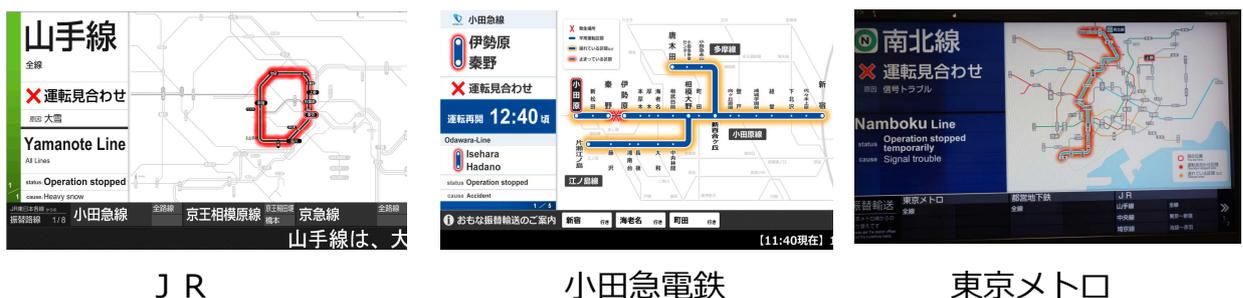
図 3-3 各社の LCD 表示器のキャプチャ画面

- ・異常発生時（遅延や運休等）の運行情報として、表現に色を用いている表示内容を対象とした。
- ・3事業者から提供を受けた異常発生時の運行情報の画像または動画を、下記のように表示した。

- ・JR東日本、小田急電鉄の画像については、「どの範囲に異常が起きているか」を判断してもらい、画面上で範囲を指で差してもらった。さらに、「何を判断材料にその箇所と指摘したか」回答してもらうこととした。
- ・東京メトロについては、専用ディスプレイのため動画を一時停止できないことから、対象となる部分のみを意見交換を行うグループごとに見てもらい、意見交換会の際に意見を聞いた。

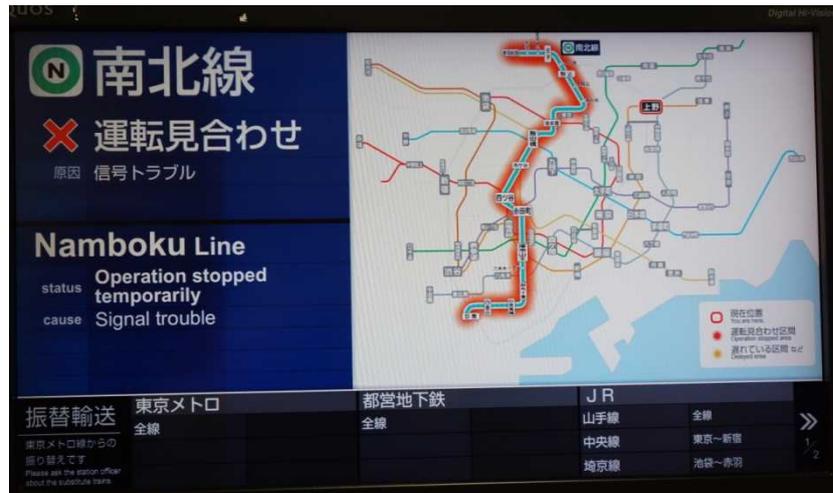
画像の例 南北線 運転見合わせ

- ・ 今回の実験では、実際の駅で使用されているものと同様の動画を使用した
- ・ 表示するディスプレイは実験のために提供いただいた専用機材のため、キャリブレーションは実施していないが、実際の駅での測定値と比較するとかなり明るく、黄色みが強い状態での検証となった

動画の一時停止ができないため、意見交換のグループごとに動画の一部を視聴し、意見交換の場で意見を聞く。

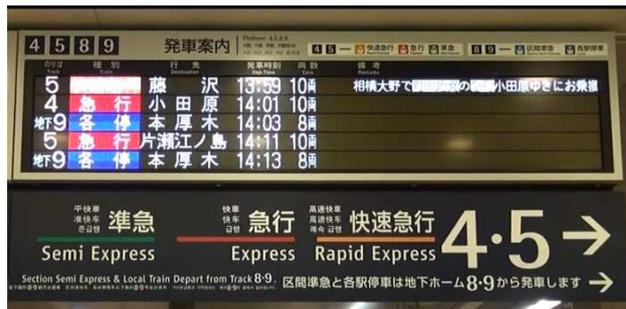
① 最初の改札前 LED 行先表示器では、成城学園前駅の情報得られない。

…改札前 LED 行先表示器では、成城学園前駅にどの列車が止まるのかの情報がないため、他の情報を探す。

・改札前 LED 行先表示器の文字は判読できる。

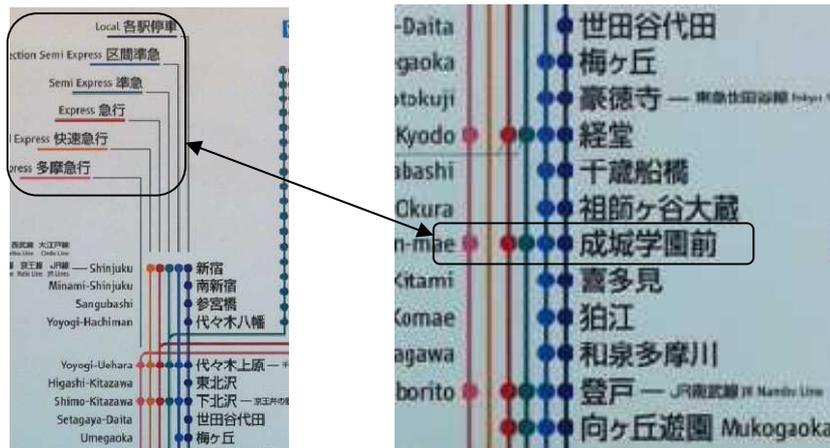
②停車駅案内（柱）を見て、快速急行が止まらないことを確認する。

…停車駅案内（柱）で快速急行が止まらないことを確認。

・色々と比較するのは大変なので、「何が止まらないのか」を確認した。途中で乗換えて早く行くものもあるかもしれないが、確実な列車を選ぶこととした。

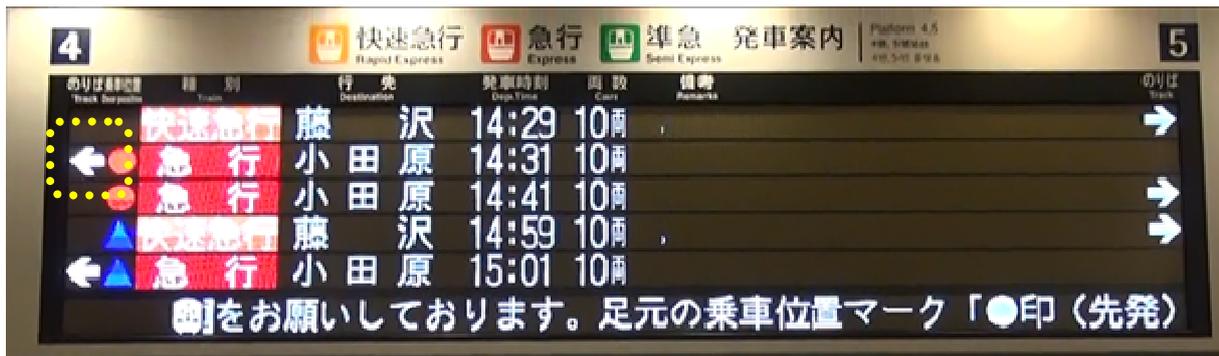
③もう一度改札前 LED 行先表示器で先発の快速急行の次に急行があることを確認

…もう一度、改札前 LED 行先表示器に戻り、先発が成城学園前駅には止まらない快速急行であったため、次発の急行が当該列車であることを認識。

④ホーム上 LED 行先表示器で、当該列車の番線を再度確認する。

…当該列車の番線を確認し、矢印を見てそちらへ。

・列車種別左側のマークには気付いていなかったが、赤●、青▲も判読は可能。

・停車駅案内（ホーム上 LED 行先表示器下）は、ラインが3本あることは認識しているが、赤と緑のラインの色の差がわからない。凡例との関連もわかりにくい。

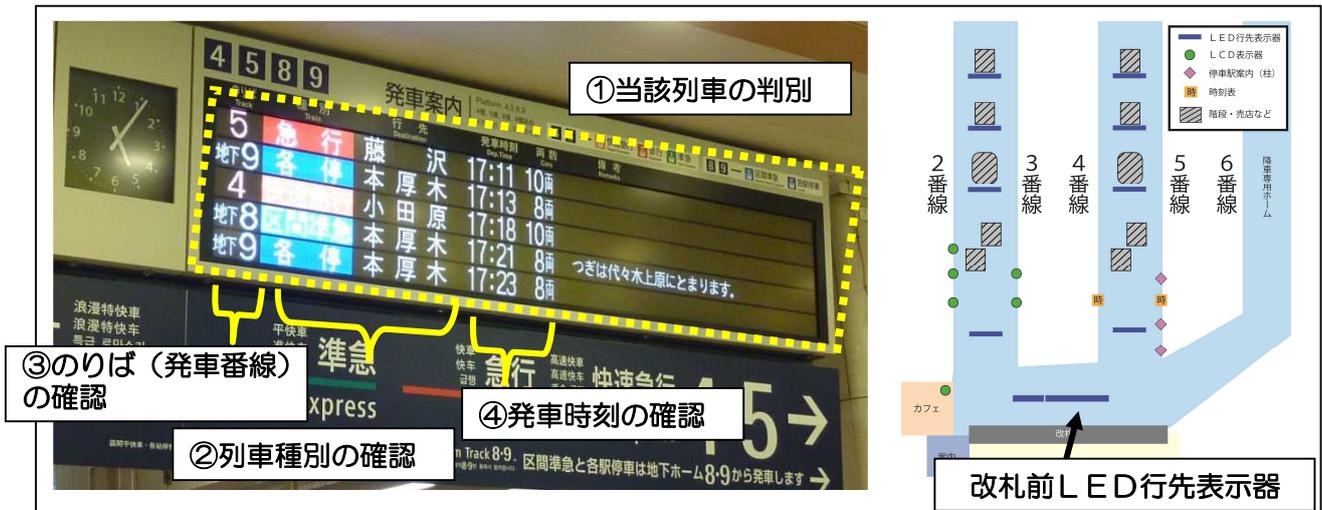
改札前LED行先表示器

- ほとんどの実験協力者がこの表示を見たが、表示された文字は全員が判読可能であった。
- しかし、この表示には、成城学園前駅に停車する列車種別がどれかの情報はないため、別の情報を探し始めた。
- ここで得た情報は「●時●分発の列車に乗車すればよいかもしれない」「急行が一番早いかもしれない」という判断の要素として利用していた。

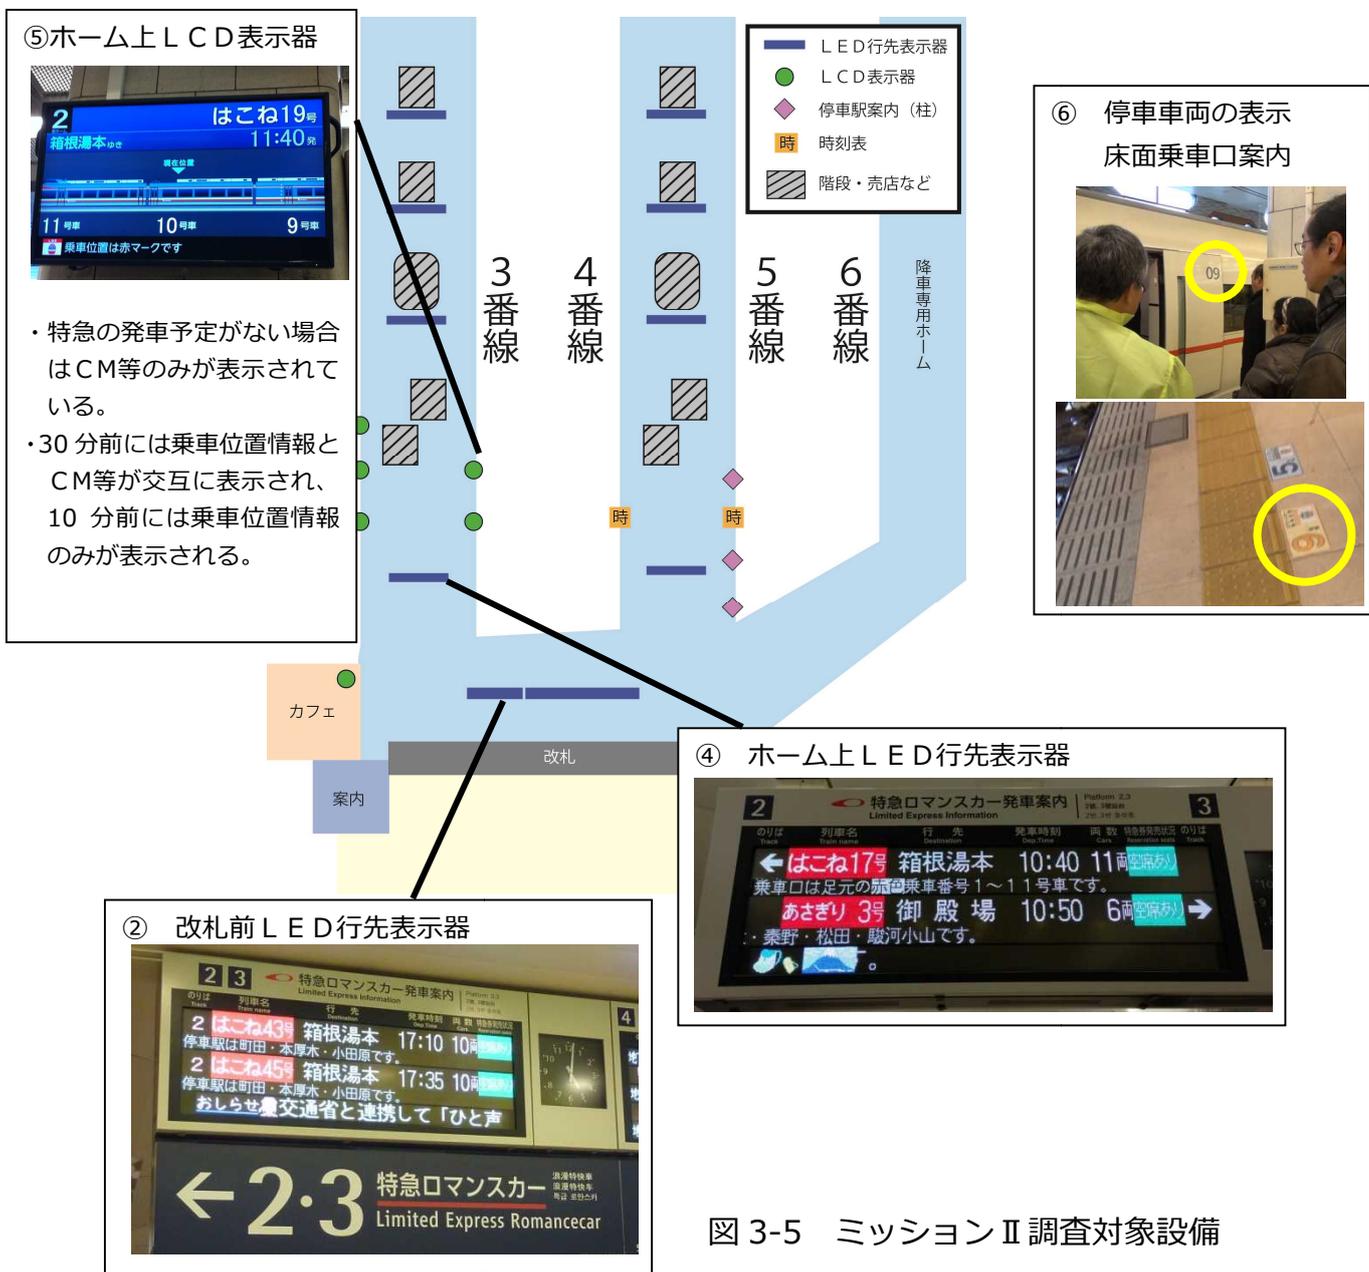
図 3-5 ミッションⅡ 調査対象設備

- ① 改札前をスタート
- ② 改札前LED行先表示器を見る（見なかった者もあり）
- ③ 当該ホーム方面へ
- ④ ホーム上LED行先表示器を見る（見なかった者もあり）
- ⑤ ホーム上LCD表示器を見る（見なかった者がほとんど）
- ⑥ 停車車両の表示またはホーム上の床面乗車口案内で乗車位置を確認する

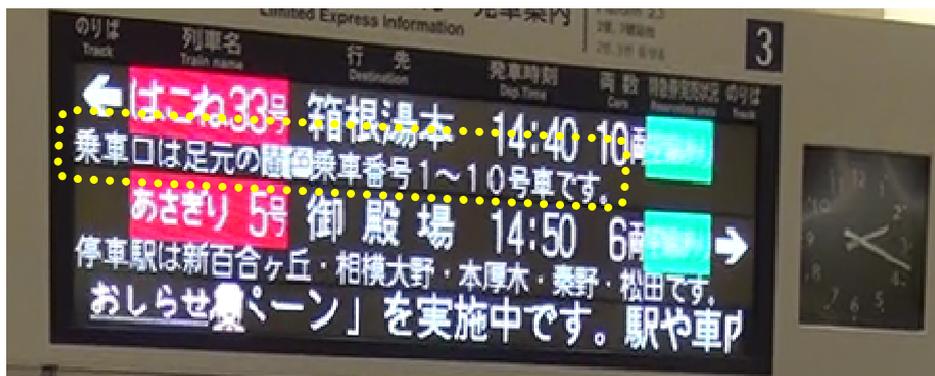
②ホーム上 LED 行先表示器で乗車位置情報を確認

…「黄色の乗車位置に・・・」のスクロール表示を確認した。

・乗車位置の色分けがあることを知っていた。乗車口の色分けについての一覧があればよいと思っている。

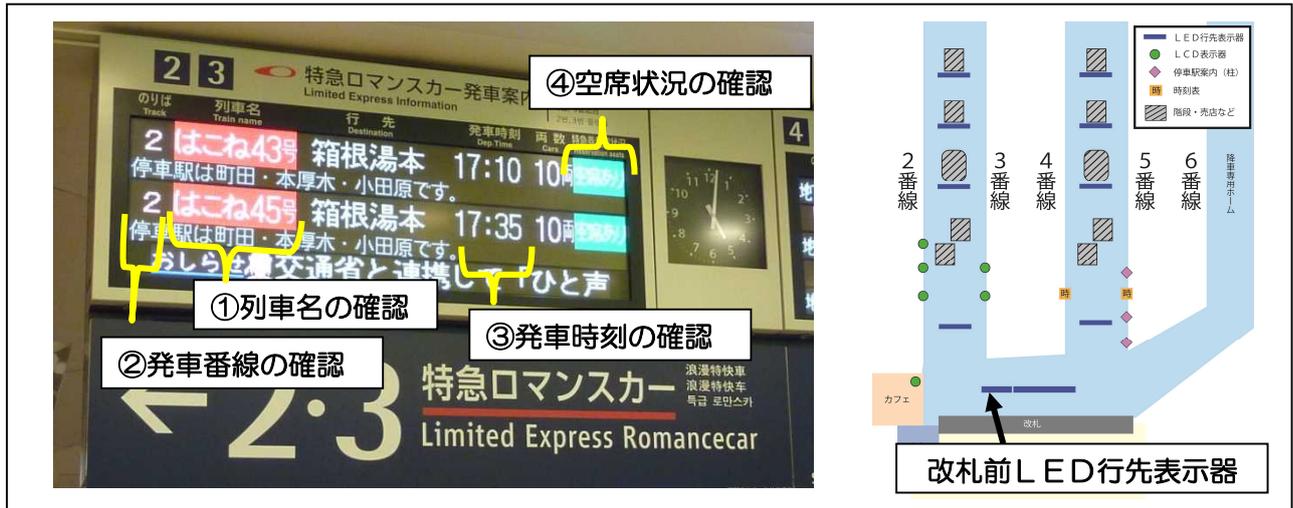
改札前LED行先表示器

- 全ての実験協力者がこの表示を見たが、当該列車の列車名の文字を13名中12名が確認できた。
- 発車番線も列車名とともに確認した者がほとんどであり、これらを確認した後、当該ホームへと向かった。

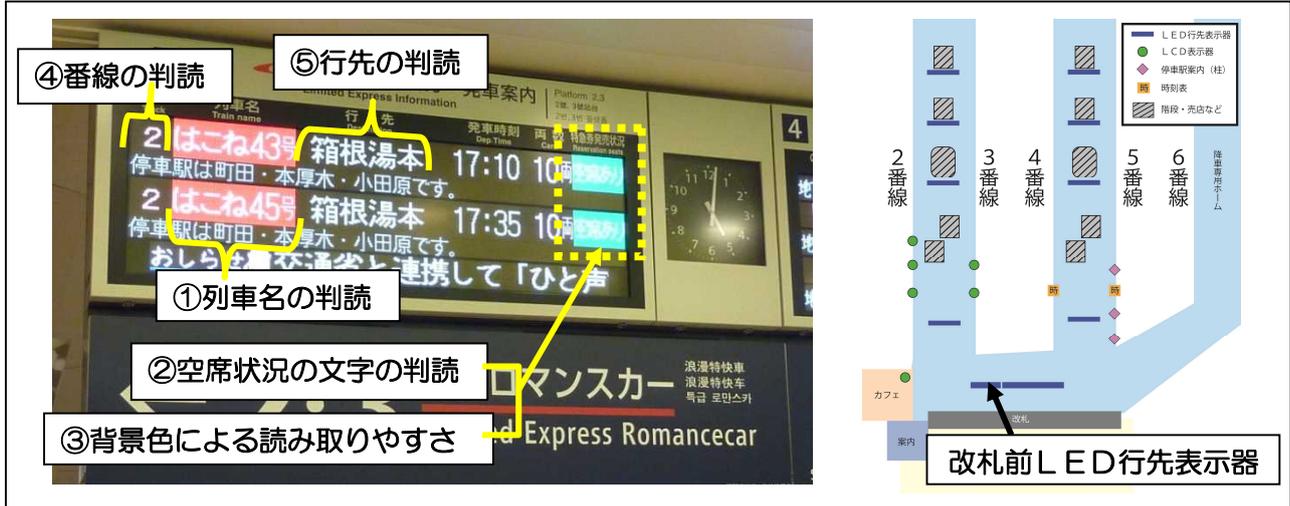
- 列車名、番線、行先の文字は、回答者の全てが判読できると回答した。
- 特急券の販売状況の表示は、「空席あり」の表示として水色の背景に白文字で表示されているが、文字が判読しにくいと回答した者が2名であった。

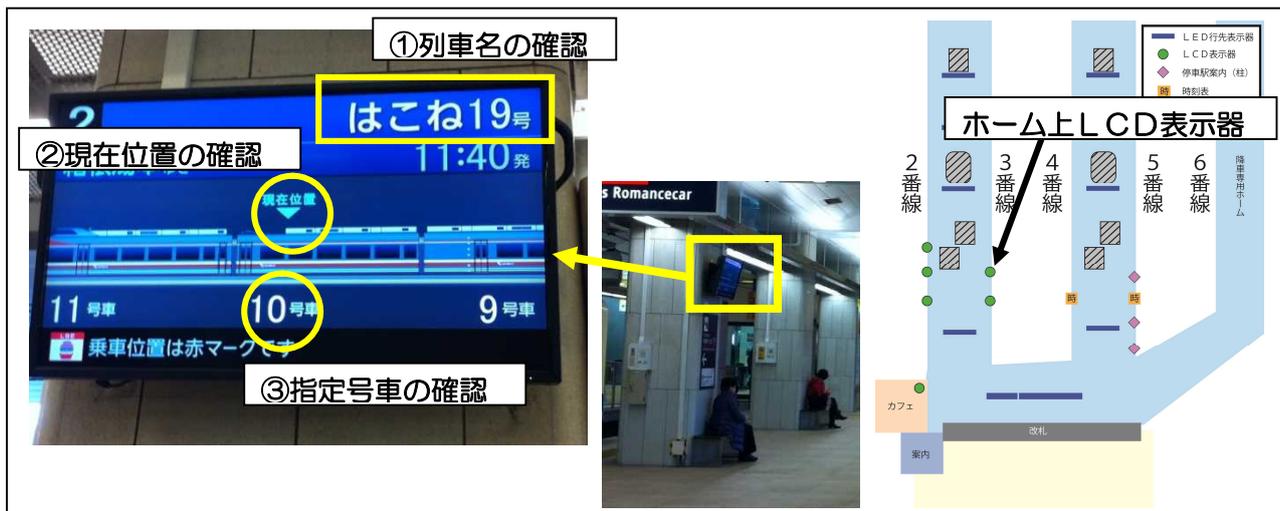
ホーム上LCD表示器

- LCD表示器は、進行方向に平行に設置されていたため目に入らなかったと考えられ、使用したのは実験協力者 13 名中 1 名であった。
- しかし、発車時刻の 30 分程度前であったことから、乗車位置情報とCM画面が交互に表示されており、使用した者が最初に表示を見たときには乗車位置情報は表示されていなかった。

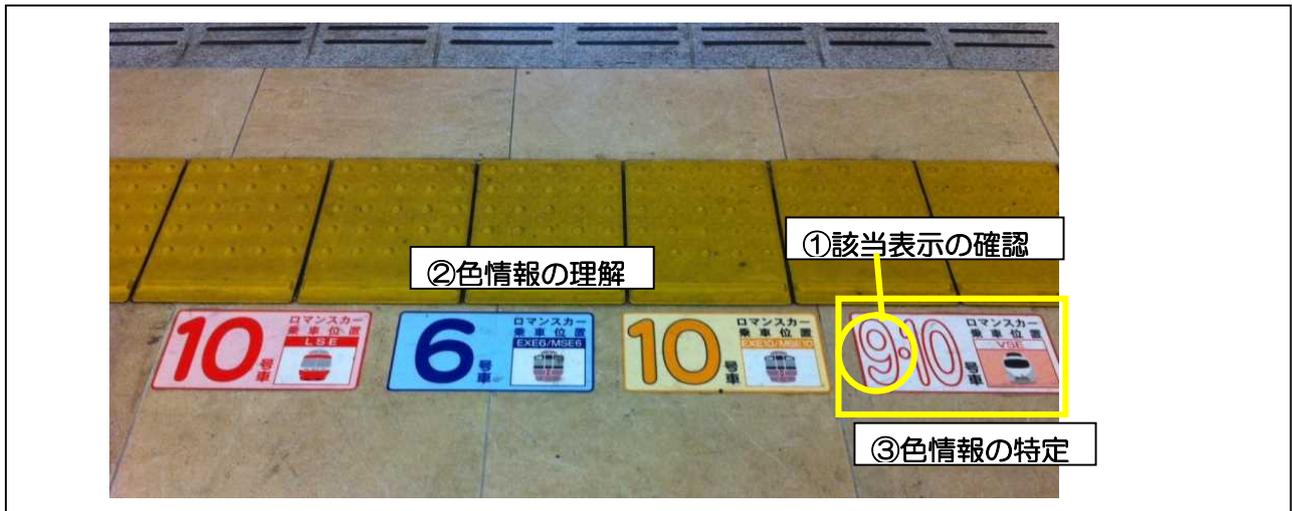
床面乗車口案内

- ホーム上LED行先表示器のスクロール表示で乗車位置についての床面乗車口案内の情報を得ていた2名、場内アナウンスで情報を得た1名の計3名がこの床面乗車口案内を使用して乗車位置を特定した。
- その他の者は、表示に気が付かない、または、表示の意味がわからず、使用しなかった。

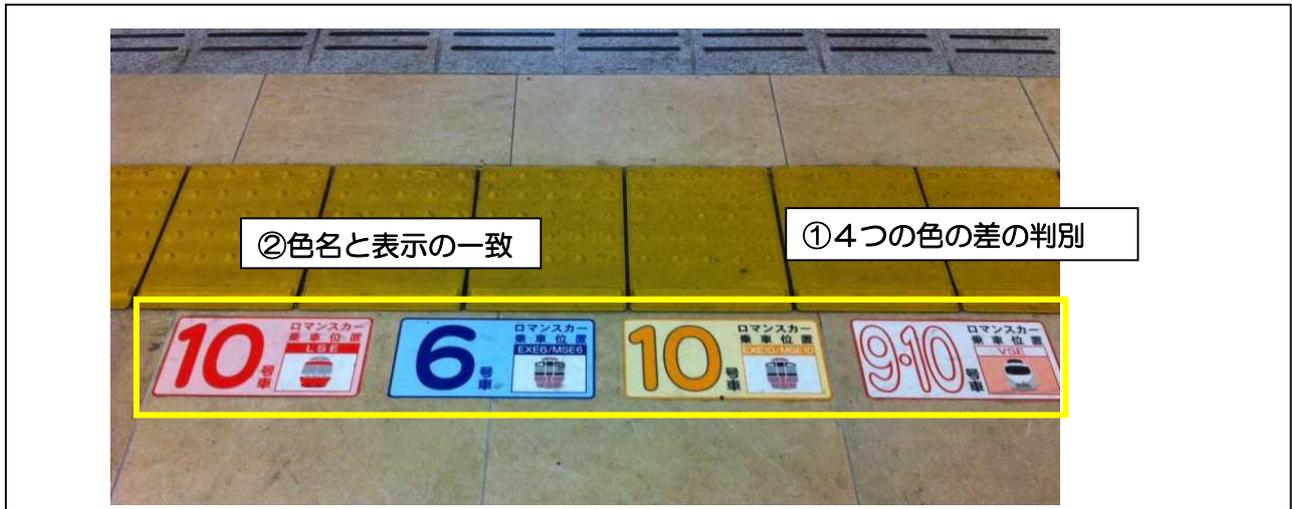
- 床面乗車口案内の4つの色の差については、回答者は全て判別できると回答した。
- しかし、色名と表示の一致については、「白」がわからない者が6名、「赤」がわからない者が4名、「黄」がわからない者が2名であった。
- 「白」の表示については、縁取りの色を指すのか塗りつぶしの色を指すのかがわかりにくいとの回答があった。

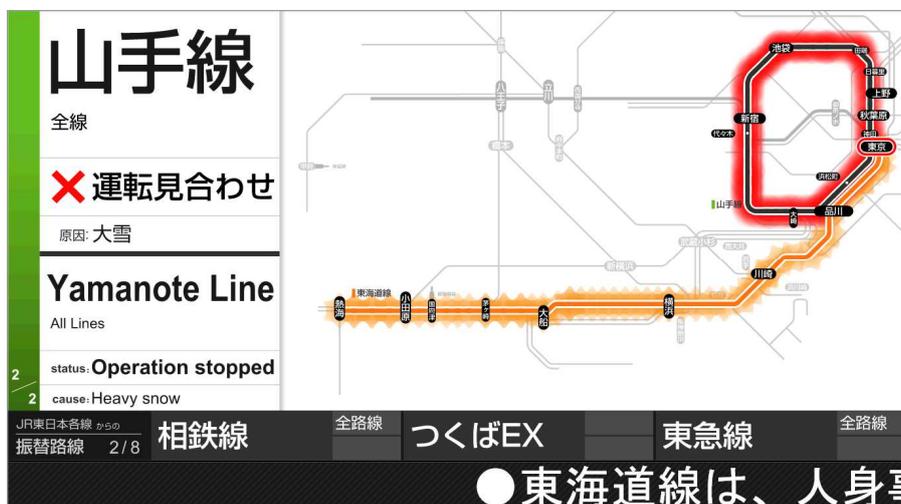
図 3-6 JR 東日本 LCD 画像 (C) 山手線運転見合わせ

- 「運転見合わせをしているのはどの区間か？」という問いに正しく回答できた者が8名、1度は誤答したが2回目で正解した者が2名、ロービジョンの2名はわからないという回答であった。
- “運転見合わせ”の赤色と“遅延”のオレンジ色については区別できるという意見が多かったが、同じ色に見えてしまい誤答した者や、判断に迷った者がいた。(1度目の回答で誤答した協力者⑦⑧は、4枚目(D)を見た直後に(C)の誤答に気づいた。)
- 線のふちの形状の違い(直線とギザギザ)で区別したと回答した者は3名であり、異なる情報であることを判断する材料としては有効であることがわかる。
- 凡例の赤い×と路線のまわりの赤色を対応させることについてはわからない者がほとんどであった。

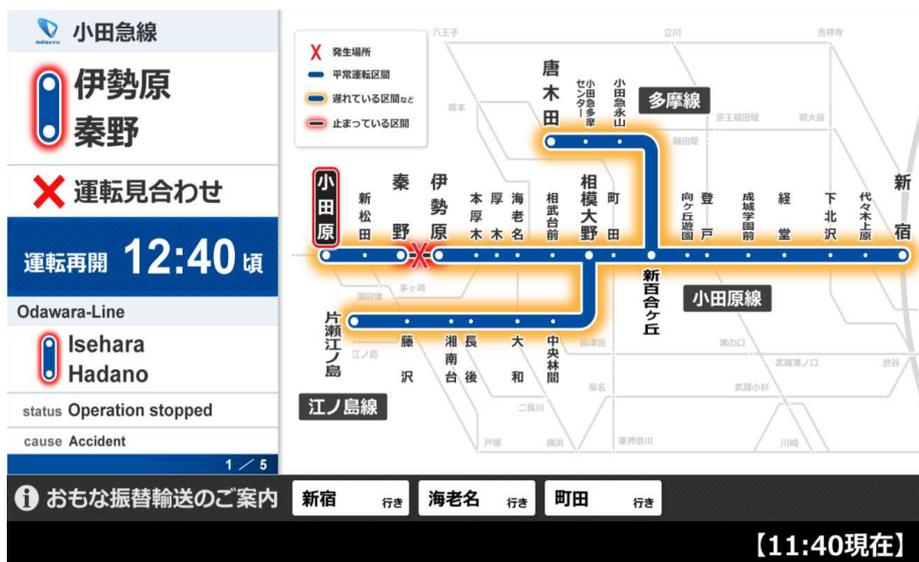
図 3-7 小田急電鉄 LCD 画像 (A)伊勢原—秦野 運転見合わせ

- 「運転見合わせをしているのはどの区間か?」という問いに正しく回答できた者が10名、1度は誤答したが2回目で正解した者が1名、ロービジョンの2名はわからないという回答であった。
- ただし、正しく回答できた者のほとんどが発生場所の×印または文字情報から判断しており、凡例を使って判断した方はいなかった。
- 伊勢原—秦野間の路線図周りにある点滅する赤色については、指摘されるまで存在に気付かなかった方もいるが、他の部分より少し濃く見えるといった意見もあった。ただし、今回の実験では、赤色の部分の面積が小さい、点滅のスピードが比較的遅いといった留意点もある。
- 2種類の赤い×印（運転見合わせ、発生場所）があるため、凡例との路線図中の×印の色が同じなのか、意味するものが同じなのか、という点で判断に迷ったという意見もあった。

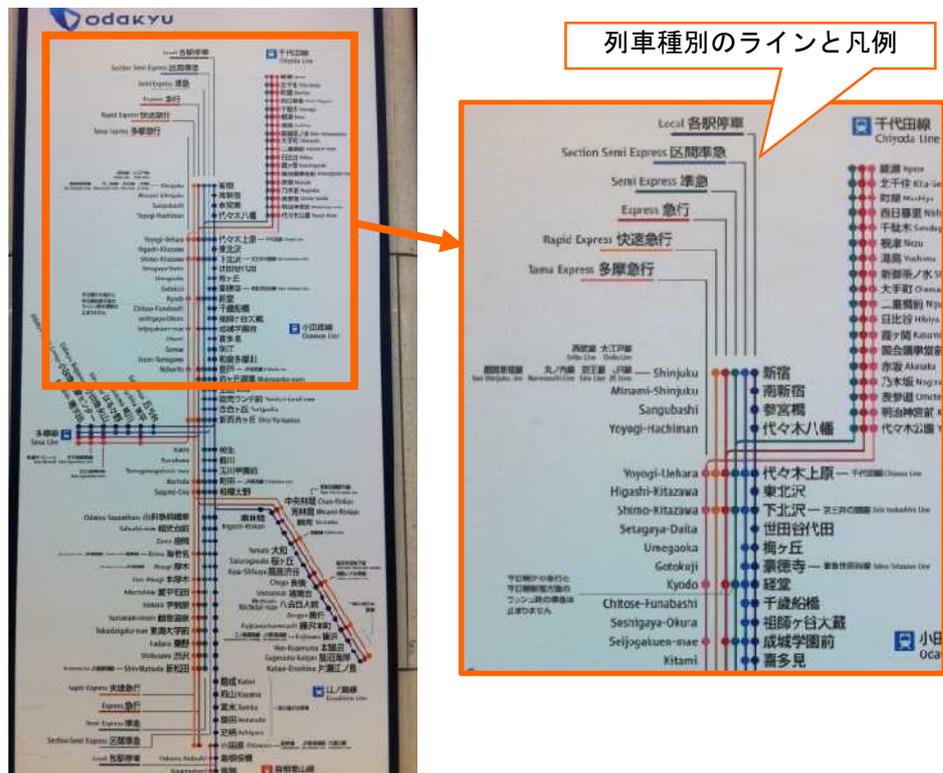
停車駅案内（柱）

<p>色覚障害者の行動分析</p>	<ul style="list-style-type: none"> LED 行先表示器、停車駅案内（柱）で表示している情報では、「色」によって情報を判別できないことはなかった。 ⇒列車種別のラインはライン間があいていたため、色によつての判別のしにくさは生じていなかった。
<p>ロービジョン者の行動分析</p>	<ul style="list-style-type: none"> 5色で表現している列車種別のラインと、色を説明する凡例（5本の列車種別）とラインとを対応させることが困難な状況であったため、調査員等からの助言等を受けて乗車すべき列車種別を判断したが、誤認する場合もあった。また、「成城学園前」の文字を探すことに時間を要してしまった。 ⇒ロービジョン者にとってはラインと凡例が離れていることは判別のしにくさの要因となっていた。

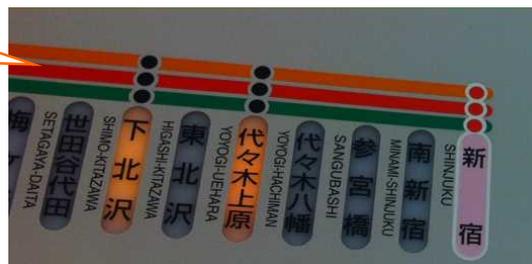
停車駅案内（ホーム上 LED 行先表示器下）

列車種別を示すライン（線）

停車駅案内（ホーム上 LED 行先表示器下）の列車種別のラインに用いられた色

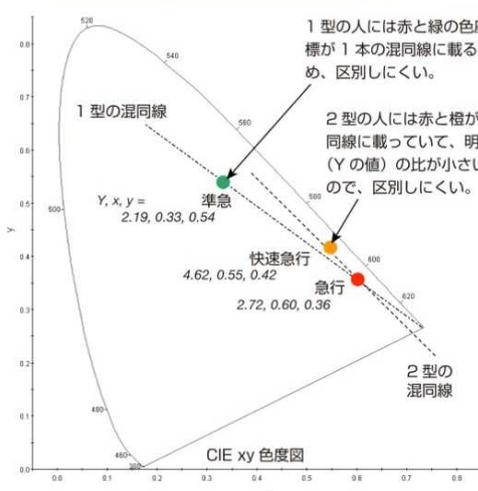
- 停車駅案内（ホーム上LED行先表示器下）は、3種類の列車種別をオレンジ、赤、緑のラインで表示し、停車駅は内照式の表示となっていた。
- 列車種別のラインの色の区別は、「オレンジと赤」がわかりにくいと答えた者が2名（ともに2型2色覚）、「赤と緑」がわかりにくいと答えた者が3名（1型及びロービジョン者）、「オレンジと緑」がわかりにくいと答えた者が1名（ロービジョン者）であった。
- 列車種別のラインの色と凡例の色を対応させられたのは2名であった。
- 列車種別のラインの分岐部分はラインが重なって表示されているが、判別しにくいと答えた者が2名であった。

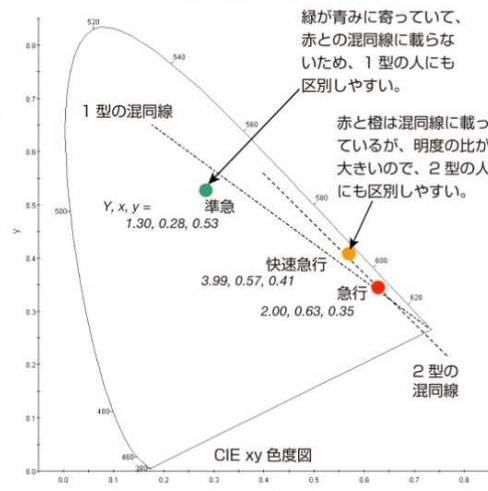
停車駅案内（柱）の列車種別のラインに用いられた色

- 回答した実験協力者全てが、路線図の中で成城学園前駅に停車する列車種別のラインの色を判別できた。
- ロービジョン者1名は、凡例と列車種別の線が細い補助線で結ばれていることがわからず、凡例と路線を関連付けることができなかった。

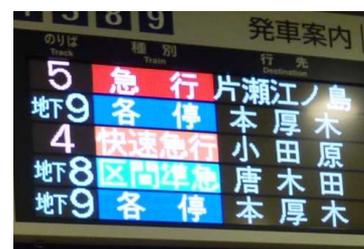
改札前 LED 表示板

<p>色覚障害者の行動分析</p>	<ul style="list-style-type: none"> ・ミッションには直接影響を与えなかったが、改札前及びホーム上にある LED 行先表示器の列車種別を案内する 4 種類の背景色内の文字（白文字）の読み取りやすさを比較してもらった結果、若干判読のしやすさに差がある背景色があった。 ・実験協力者 13 名のうちの 4 名（ロービジョン者 1 名を含む）が若干判読のしやすさに差がある背景色があると回答。 ・白文字について、2 型（2 型 3 色覚を含む）の 4 名が、背景色がオレンジである「快速急行」の文字が若干判読のしにくさを感じると回答。また、2 型 2 色覚の実験協力者は、背景色が水色である「区間準急」の文字も若干判読のしにくさを感じると回答。 <p>⇒判読のしやすさに差がある要因として、白文字に対して明度差が少ない背景色であったこと、「快速急行」が 4 文字に対して、比較した他の文字が同じ背景色の幅の中に「急行」、「各停」という 2 文字であったことも影響していると考えられる。</p> <p>⇒『文字が若干読み取りにくい背景色がある』と回答した人（▲）の LED 表示器判読時間（平均 28.7 秒）と、ロービジョン者を除くその他の人々の判読時間（平均 24.3 秒）とを比較しても特に長いわけではなく、背景色が判読時間に大きな影響を与えるほどの認識・困難ではなかったと考えられる。</p>
-------------------	---

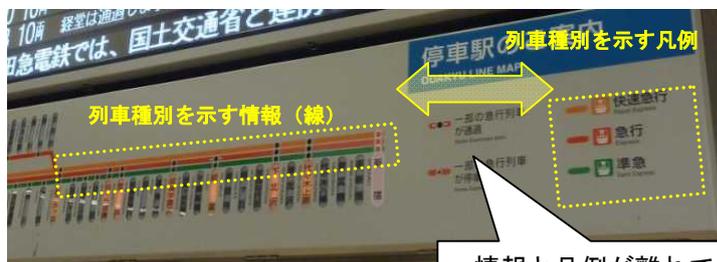
停車駅案内（ホーム上 LED 行先表示器下）

・ラインの並んでいる順序と、凡例の並び順が同じことで列車種別を判別した者もいた。

⇒列車種別のラインとそれに対応する凡例が離れた位置にあること、さらにその間に他の記号の凡例が掲載されていることが問題であると考えられる。

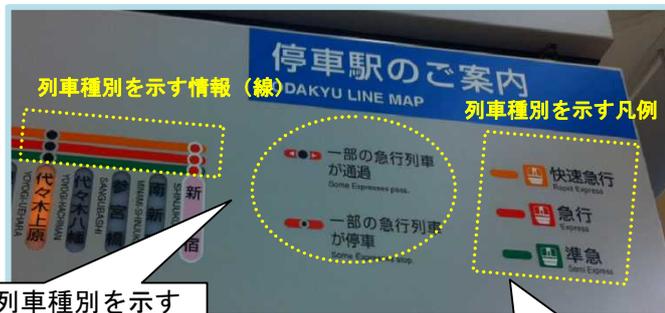
重要な情報（列車種別を示すライン）とその情報を説明する凡例の間に、複雑な凡例が掲示されている

ラインと凡例の並び順が同じであるとの想定で判別している

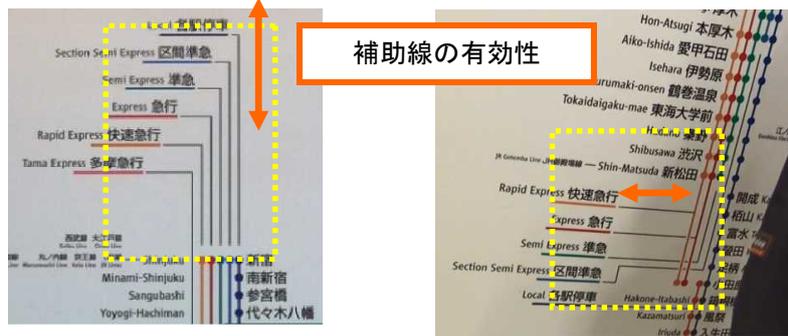
停車駅案内 (柱) (上下 2 箇所の凡例)

- ・ 路線を確認するため、ラインを目線や指先でたどって凡例と関連付けていた。
 - ・ 凡例自体を探すのに時間を要した、凡例の位置がわかりにくいといった意見があった。
- ⇒列車種別を示すラインと凡例を繋ぐ補助線をたどって凡例と一致させた者がいることから、補助線の有効性が確認できた。

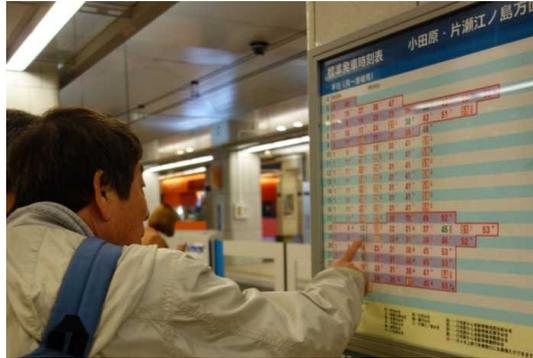
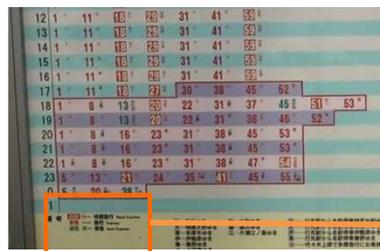
4、5番線に掲示されている時刻表

・「急行」の赤字と「準急」の緑字が判別しにくいという意見があった。

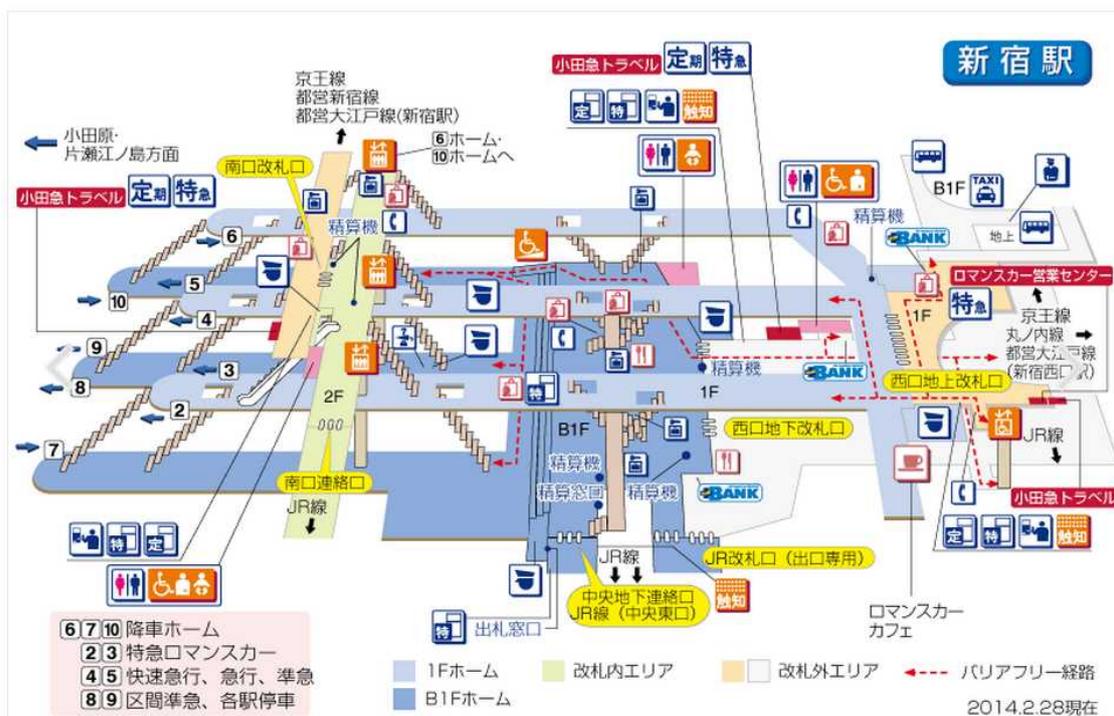
図 3-8 小田急線新宿駅構内図 (小田急電鉄HPより)

また、ホームの番線も「欠番」や「降車専用番線」があることから、乗車番線案内は数字が連続していない案内となっている。

西口地上改札口から実験を始めたが、このような改札内の構造から、現在位置がわからないまま移動を開始、改札に入ってから階段を上ってホームにたどりつけるとの思い込み、地下に別のホームがあるとは思わない、案内がない番線に疑問を持つ等、実験開始当初から迷いを生じた実験協力者もあった。

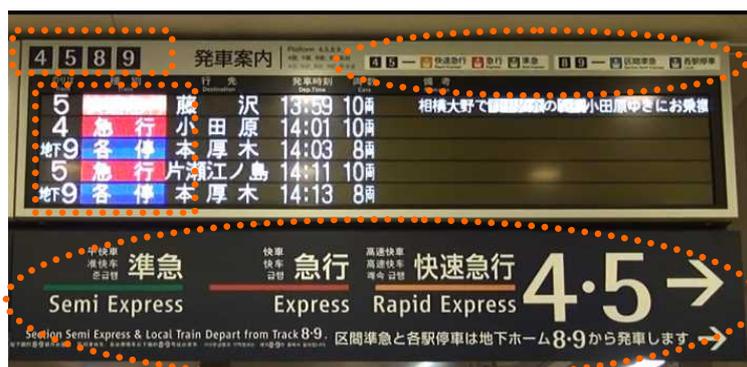
小田急電鉄改札前の吊り下げ式表示

一方、列車種別と番線の表示は、LED 行先表示器の LED 表示部分、LED 表示部分の枠外上部、LED 行先表示器の下サインの 3 箇所 3 種類の表示方法で案内しているが、それぞれが独立した情報となっており、列車種別ごとの色分け効果が薄れている他、上記の番線位置案内も含め情報量が多くなっている。

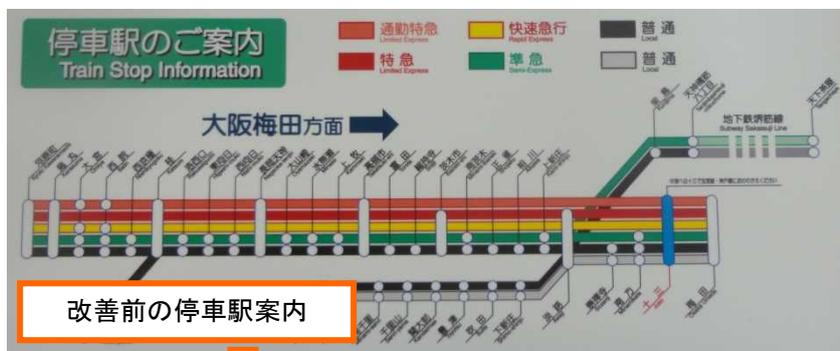
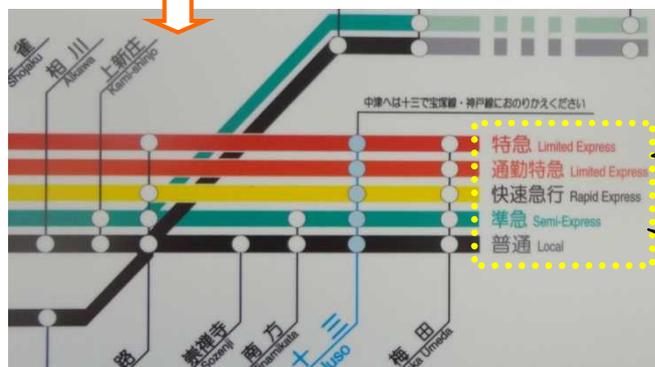
改善前の停車駅案内

ラインの間隔、色相・色彩の工夫

凡例の位置を変更し色に頼らなくても列車種別のラインと対応できる

また、停車駅案内の重要な情報（列車種別）の文字の大きさ、線の太さ、色の使い方を改善することでさらに見やすい案内図となる可能性がある。

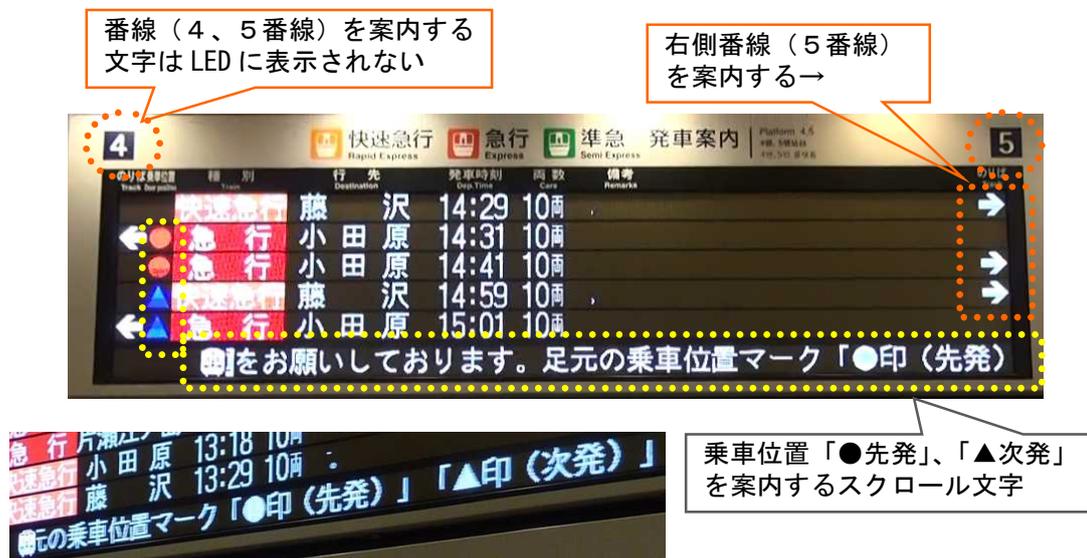
小田急電鉄ホーム上の吊り下げ式表示

しかし、情報発信側の意図がうまく利用者に伝わっていないことが、当該サインの課題であり、その利用価値を高めるためには、番線毎の「先発」「次発」を常時理解できるような工夫が必要である。

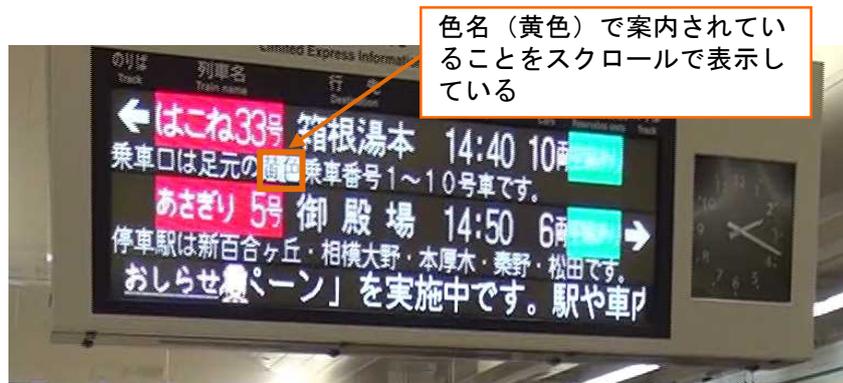
ホーム上LED表示器

- ・列車の乗車口が色別でホーム床面に表示されていることについては、ホーム上LED行先表示器にスクロールで表示されている。
⇒スクロール表示であるため、見逃してしまうことも多いと考えられ、実際、実験協力者のうち、スクロール表示を使用したのは、2名であった。
⇒スクロール表示には、「色名」が表示されているが、全部で何種類の色があるのかがわからないため、色覚障害者にとっては、床面乗車口案内のどれが該当するかの確認がもちにくい。
