改善箇所説明図④

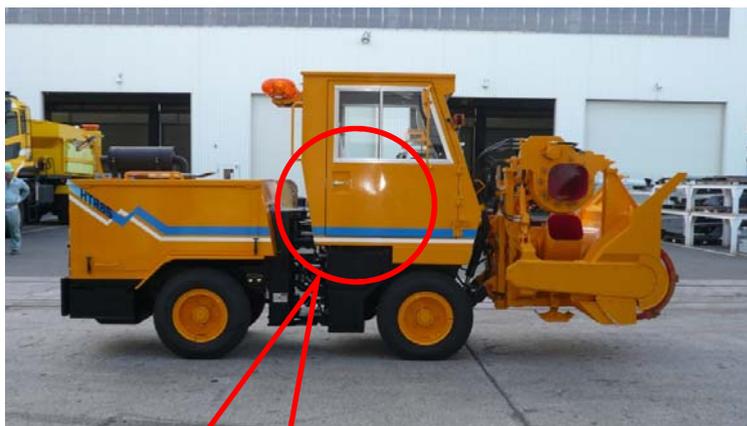
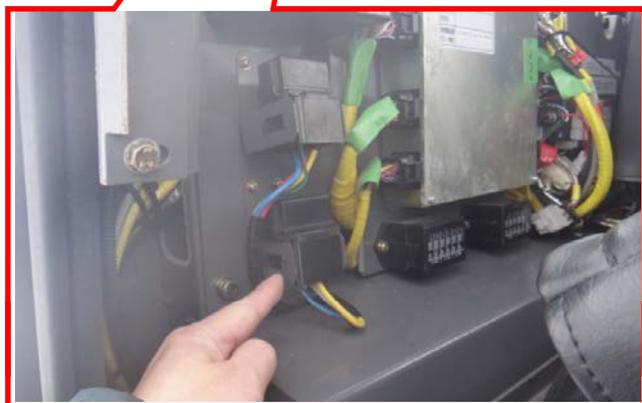
バッテリーリレー回路の電源ヒューズ固定ボルトの1本が取付けられていない。
そのため、バッテリーリレーが作動せずにエンジン始動不能となるおそれがある。

ヒューズホルダ内の電源ヒューズ固定ボルトを取付ける。

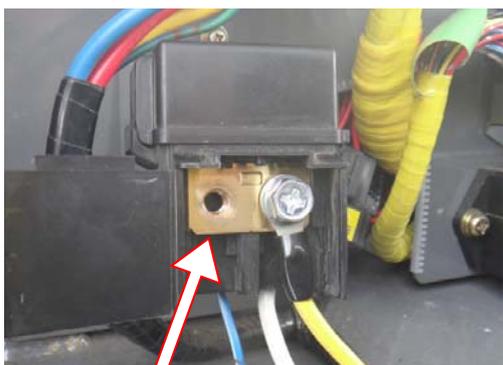
改善前

基準不適合箇所

ヒューズ固定ボルトが
取り付けられていない

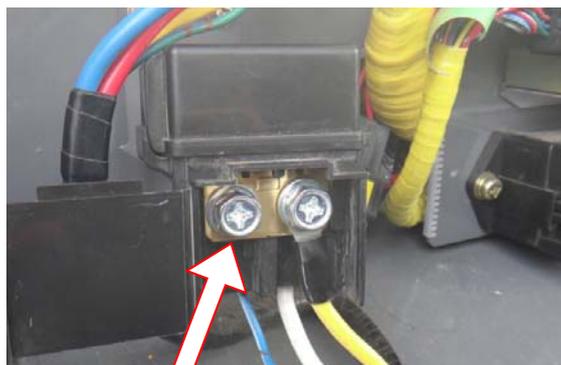
改善後

ヒューズ固定ボルトを取付ける

注： は追加部品を示す。
識別： 改善実施済車は、部品の有無で判断できるので特別な識別表示は行わない。
