改善箇所説明図

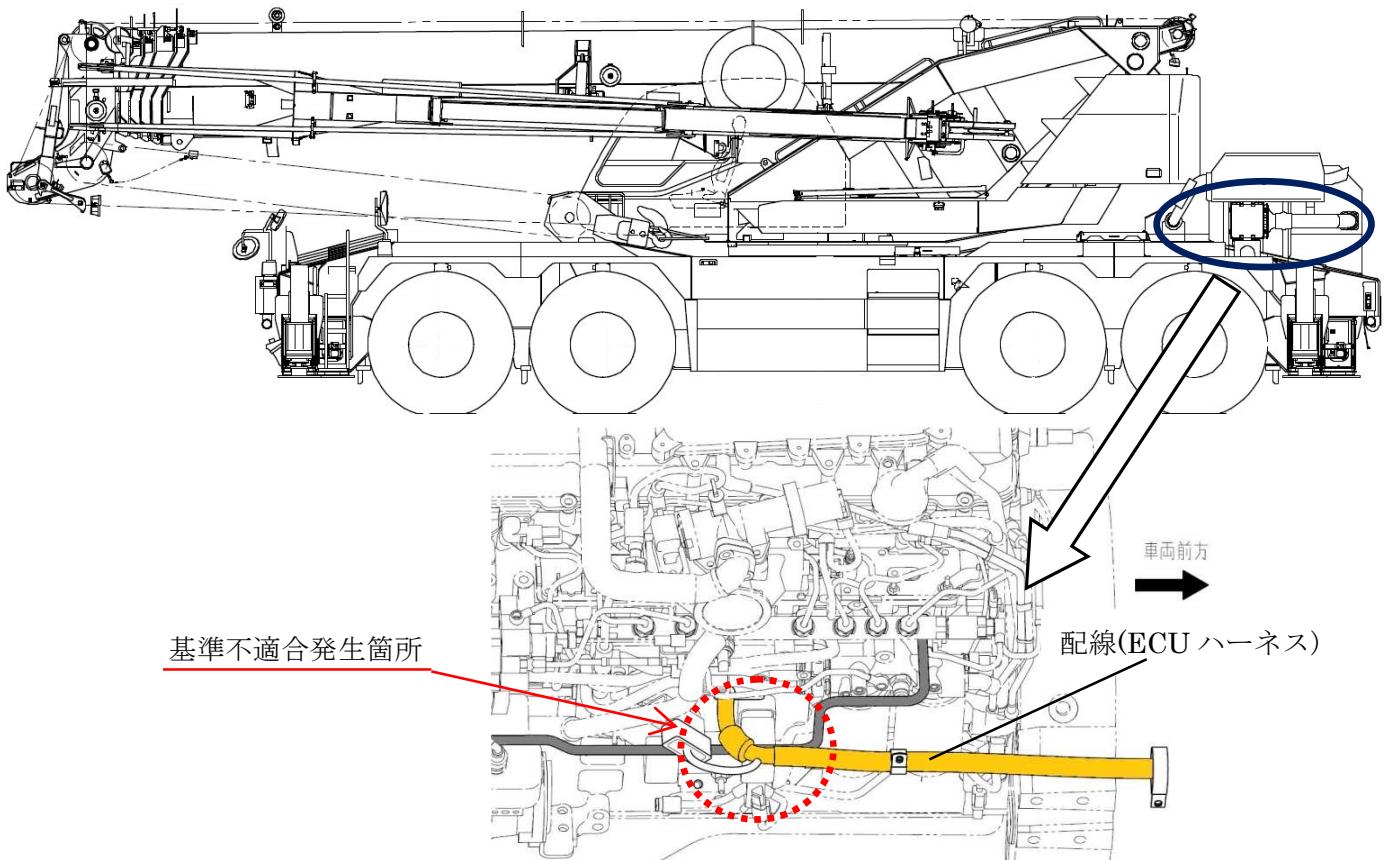
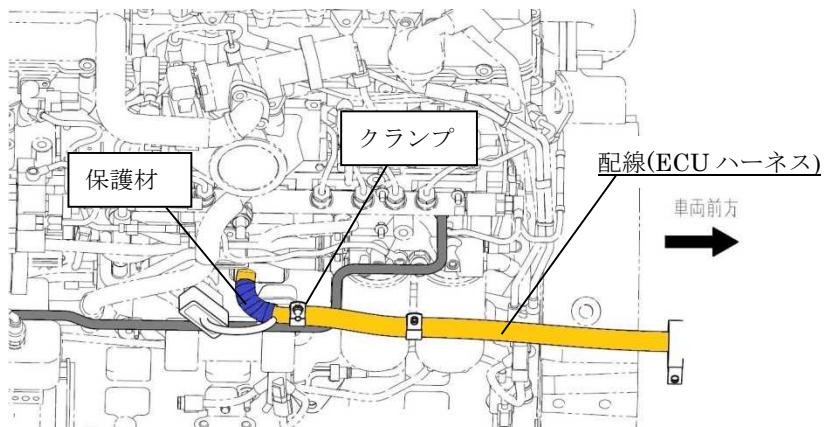
ホイールクレーンの原動機において、エンジン制御用配線の配索が不適切なため、原動機の振動により配線が損傷するものがある。そのため、そのままの状態で使用を続けると、配線が短絡し原動機が停止するおそれがある。

全車両、配線への保護材とクランプを追加する。併せて、配線を点検し、異常がある場合は配線の修理をする。

識別：追加したクランプの有無により識別する。
