改善箇所説明図

基準不適合発生箇所
ホイール サイズ打刻

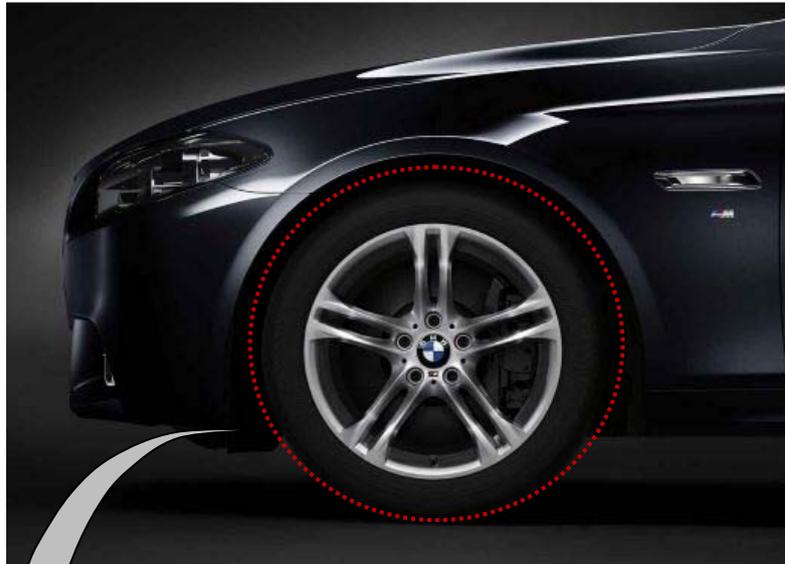
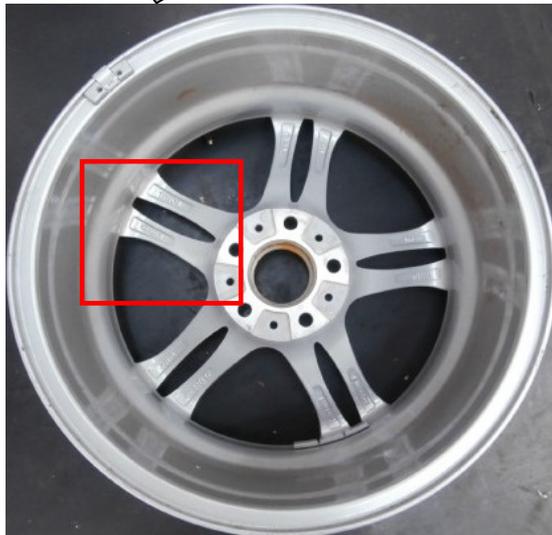
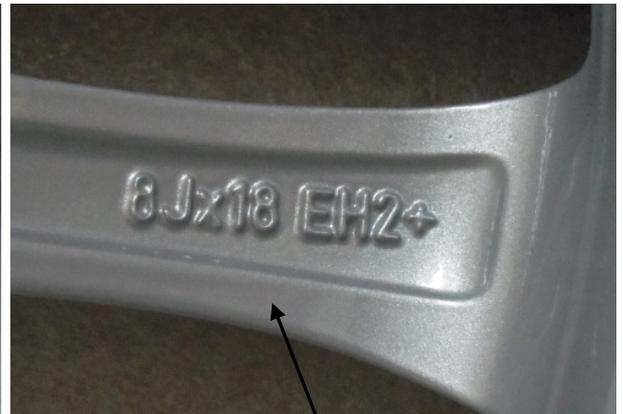
走行装置（ホイール）において、「軽合金製ディスクホイールの技術基準」に規定されている当該技術基準に適合することを保証された製品に対して行う表示（ホイールサイズ）が不鮮明なため、保安基準の適合性が確認できない。

全車両、当該ホイールのホイールサイズ打刻を確認し、必要に応じ良品と交換する。
