改善箇所説明図

助手席サンバイザ

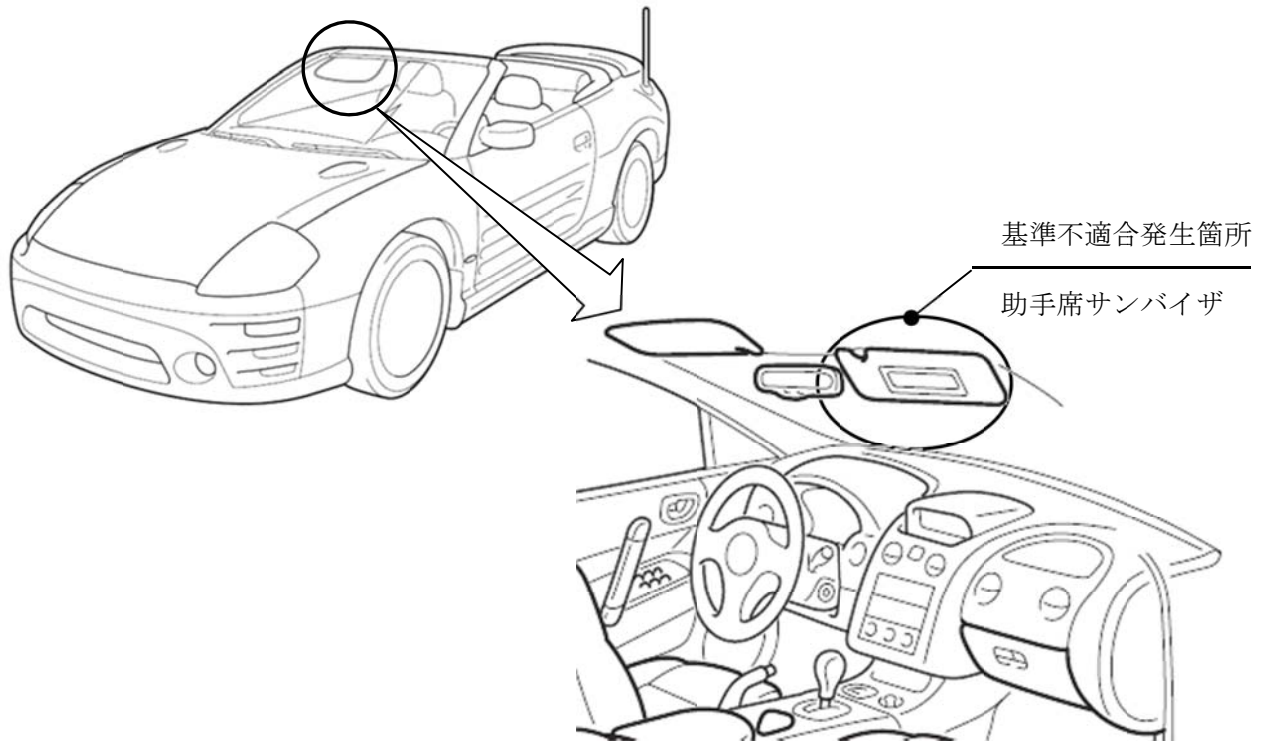
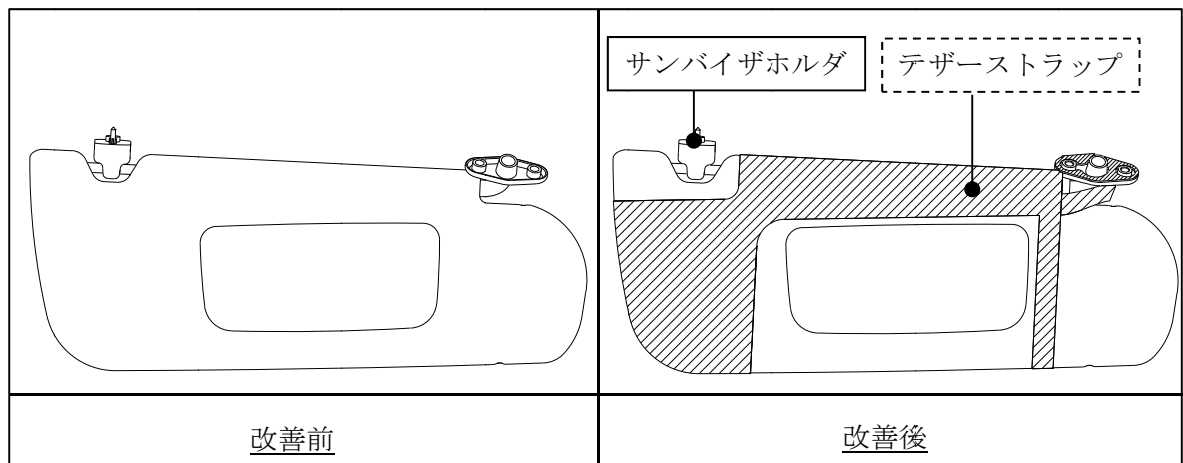
助手席サンバイザにおいて、サンバイザの保持力が不適切なため、サンバイザ使用中に助手席エアバッグが展開すると、サンバイザの位置によっては、当該エアバッグが強く接触し、サンバイザおよびサンバイザホルダが脱落する可能性がある。そのため、サンバイザおよびサンバイザホルダが車両後方に飛ばされ、最悪の場合、助手席乗員に当たり、負傷するおそれがある。

全車両、助手席サンバイザにテザーストラップを追加するとともに、助手席サンバイザホルダを対策品に交換する。

注：図中の [] 内は、追加する部品を示す。また、[] 内は交換する部品を示す。

識別：助手席サンバイザに装着のテザーストラップにより識別する。
