改善箇所説明図

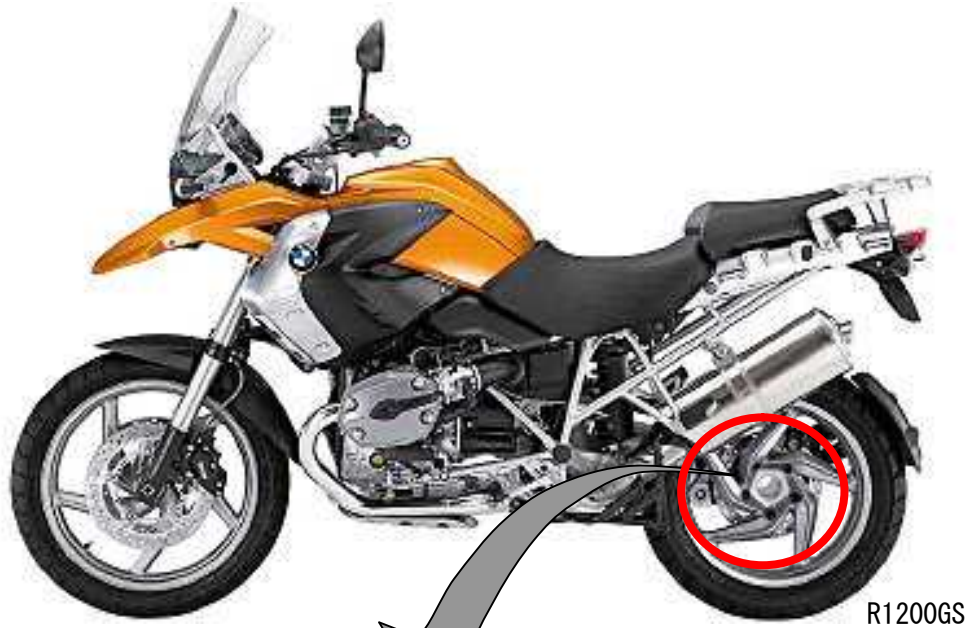
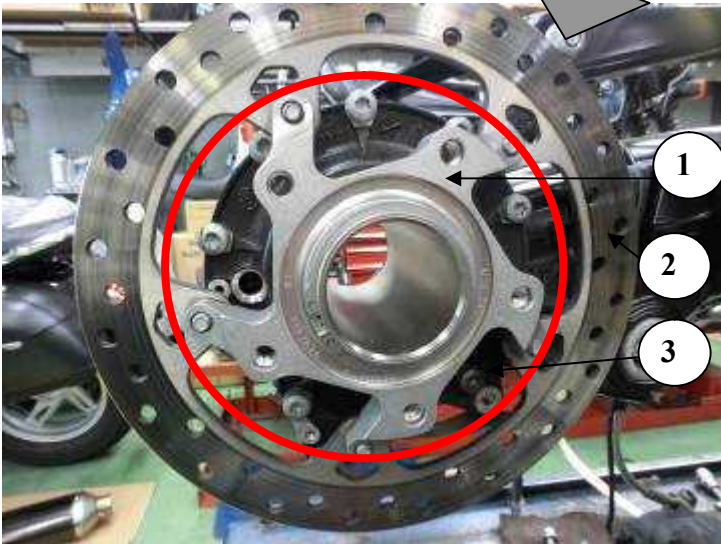
- ① アルミ製ホイールフランジ
- ② リアブレーキディスク
- ③ ファイナルドライブ

注： は交換対象部品を示す

基準不適合発生箇所

リアホイールやブレーキディスクの脱着作業において、ホイールフランジの取付ボルトの締め付けを規定値以上で締め付けた際、ホイールフランジに亀裂が入ることがある。そのため、そのまま使用を続けると、亀裂が進行し、最悪の場合、ホイールが外れ走行不能となるおそれがある。

改善の内容

全車両、アルミニウム製ホイールフランジをスチール製に交換する。

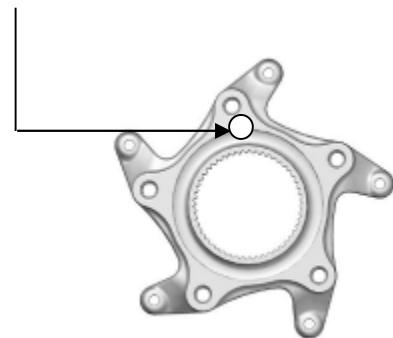
識別マーク(白点)

スチール製ホイールフランジに白ペイントマークを付ける (図示とおりに)
