改善箇所説明図

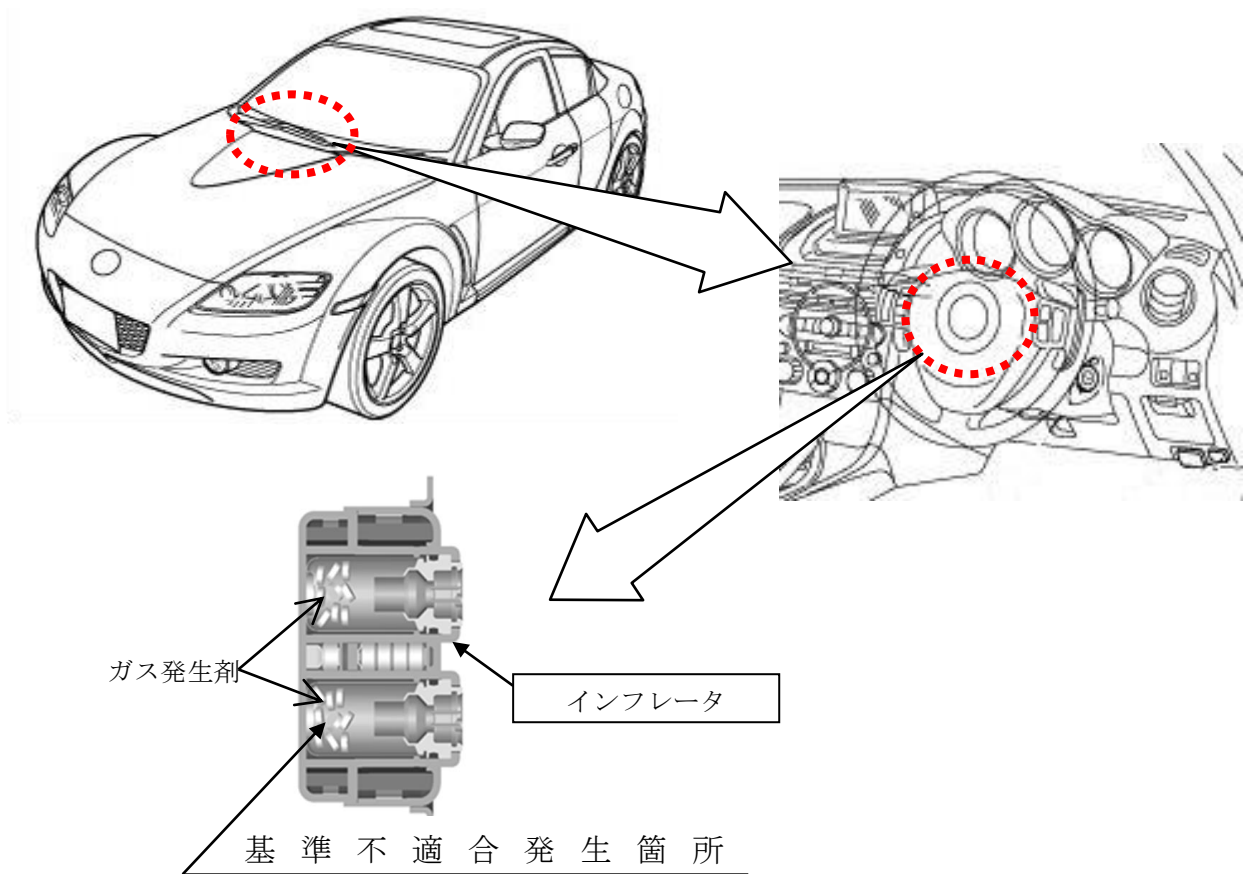
特定の運転者席側エアバッグのインフレーター（膨張装置）において、エアバッグ展開時にインフレーター内圧で容器が破損して構成部品が飛散し、乗員が負傷するおそれがある。

注) は、交換する部品を示す。

全車両、運転者席側エアバッグのインフレーターを年式の古いものから順次代替品と交換する。なお、代替品の準備に時間を要することから、部品ができるまでの暫定措置として、当該インフレーターを新品と交換する。

識別：RX-8は、右側フロント・サスペンション・タワー・バーのプレートに黄ペンを塗布する。
アテンザは、左側フロント・サスペンション取付け部のプレートに黄ペンを塗布する。
