# 改善箇所説明図

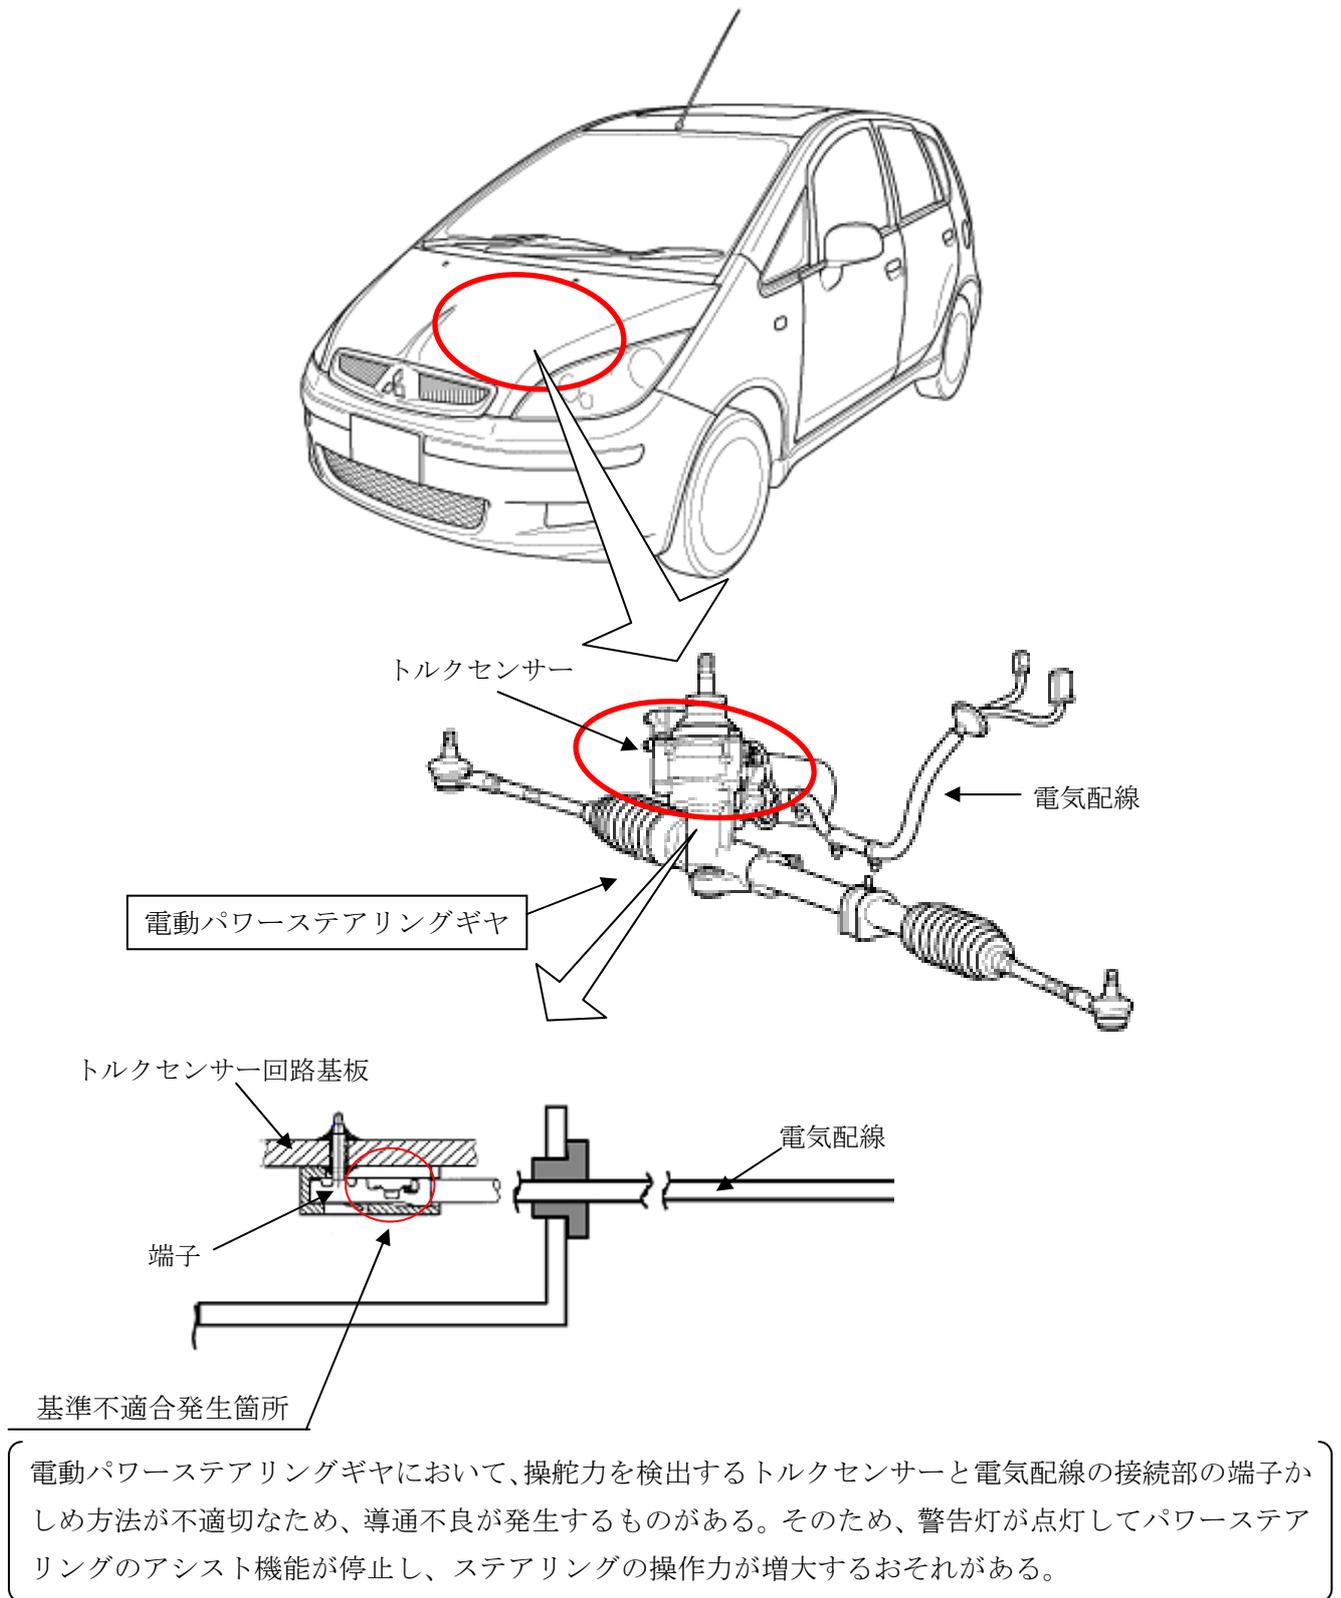
注：図中の  内は、交換する部品を示す。

全車両、電動パワーステアリングギヤを良品に交換する。

識別：運転者席側ドアアヒンジにあるピン頭部に白または黄色のペイントを塗布する。
