改善箇所説明図

燃料フィルターマウントブラケット
及び 燃料フィルター

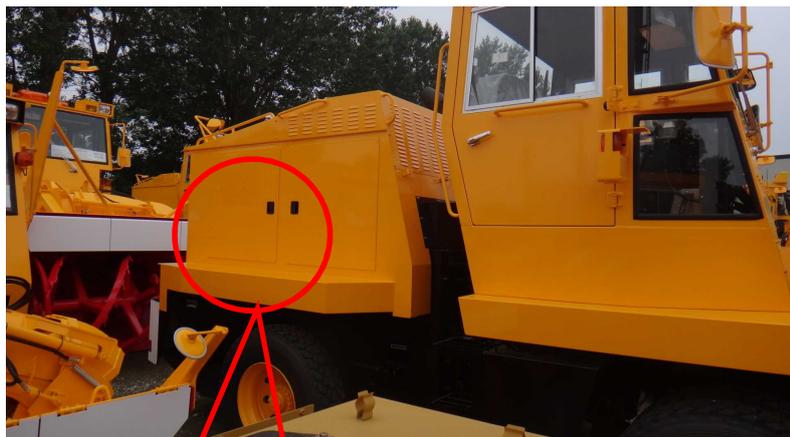
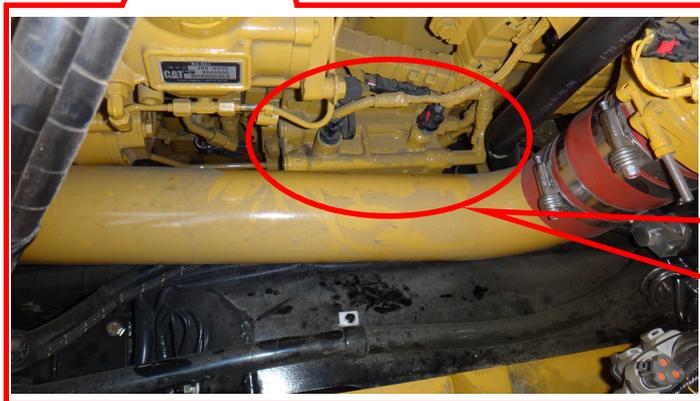
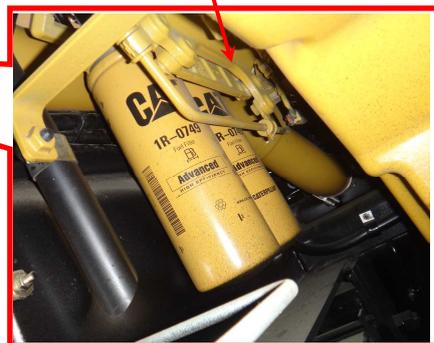
振動による燃料フィルターの
破損に伴う燃料漏れ発生

ロータリ除雪車の原動機において、燃料フィルターのマウントブラケットの設計が不適切なため、原動機からの振動に対して防振性が不足している。そのため、原動機からの振動により燃料フィルターに亀裂が生じ、燃料が漏れ、最悪の場合、火災に至るおそれがある。

全車両、燃料フィルターマウントブラケット及び、燃料フィルターを対策品に交換する。

注： は、交換部品を示す。
