# 改善箇所説明図

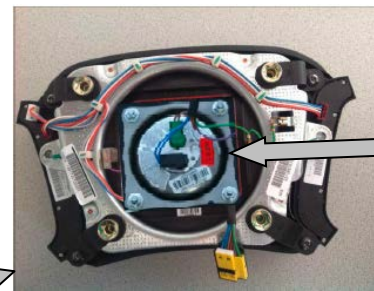
運転席エアバッグ（裏側）

インフレーター

運転席エアバッグ内のインフレーター

運転席側エアバッグのインフレーター（膨張装置）において、エアバッグ展開時にインフレーター容器が破損して構成部品が飛散し、乗員が負傷するおそれがある。

全車両、エアバッグインフレーターを対策品に交換する。
