改善箇所説明図

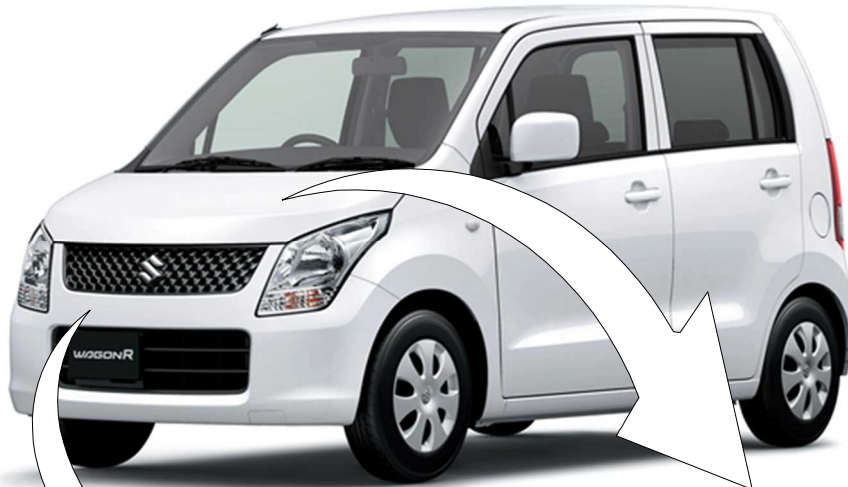
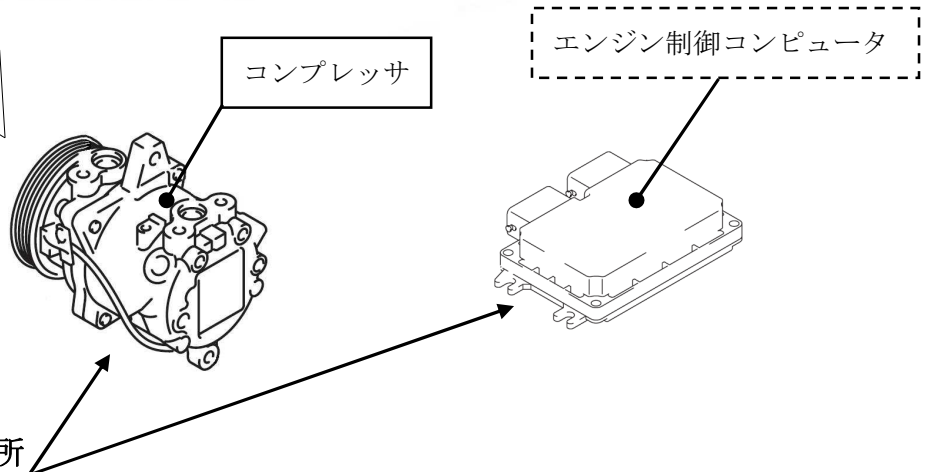
エアコンのコンプレッサにおいて、コンプレッサオイルの充てん量が不適切なため、エアコン使用時にコンプレッサ内の潤滑が不足することがある。そのため、そのまま使用を続けると、コンプレッサ内部が焼き付き、コンプレッサがロックし、最悪の場合、エンジン回転数が低下時に走行中エンストすることがある。

注： は、点検によりコンプレッサオイルの補充又は交換する部品を示す。

は、プログラムを書き換える部品を示す。

全車両、コンプレッサを確認し、該当するコンプレッサを搭載する車両にはコンプレッサオイルを補充し、エンジン制御コントローラを修正プログラムに書換える。

なお、コンプレッサの焼き付きが確認された場合は、コンプレッサを良品と交換する。
