改善箇所説明図

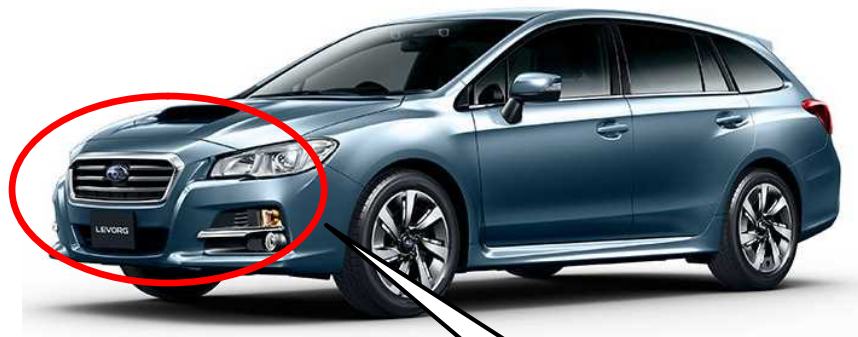
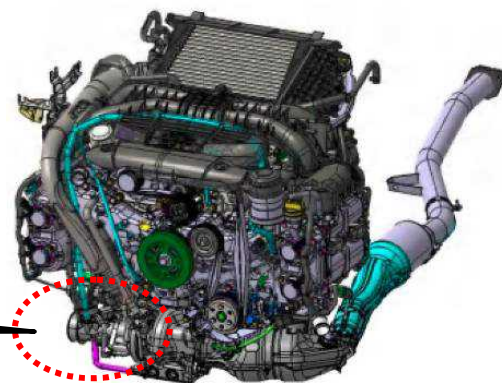
吸気ダクト

基準不適合発生箇所

直噴ターボエンジンの吸気ダクトにおいて、製造管理が不適切なため、正規と異なる材料で製造されたものがある。そのため、使用過程で耐油性能や耐熱性能が低下し、当該ダクトに亀裂が発生してエンジン不調となり、最悪の場合、エンストするおそれがある。

全車両、吸気ダクトの製造番号を確認し、該当するものは良品と交換する。

車台番号打刻の3桁型式と6桁番号の間の「-」の上部に黄色ペイントを塗布する。
