## 改善箇所説明図

マフラーカッター

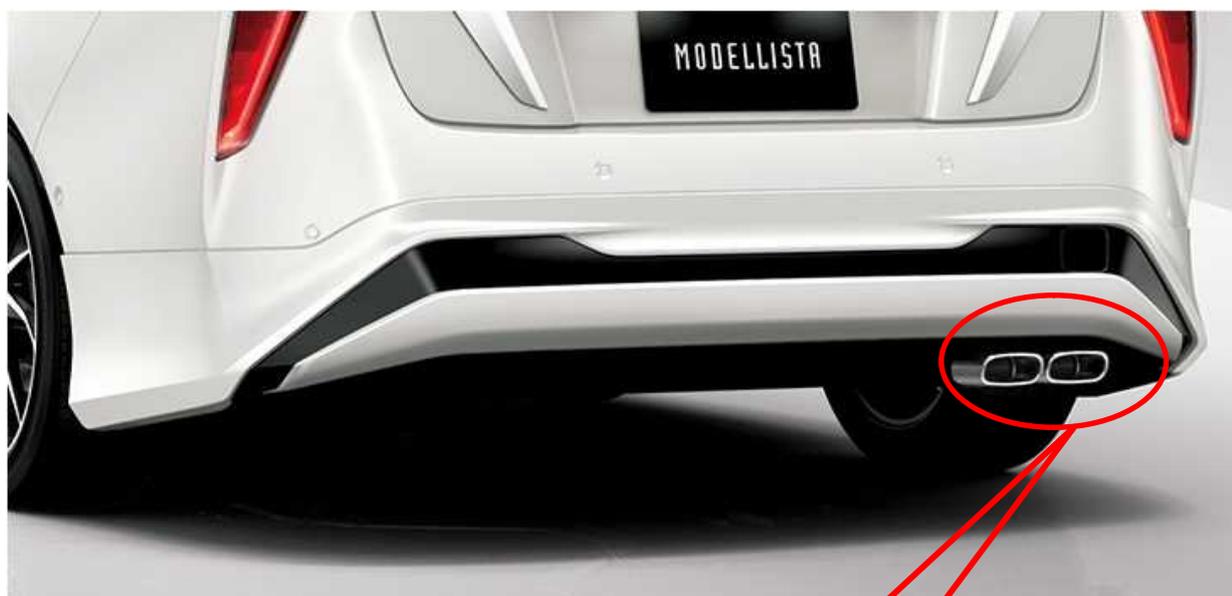
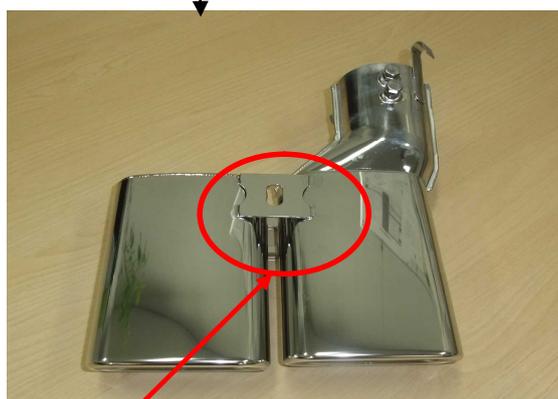
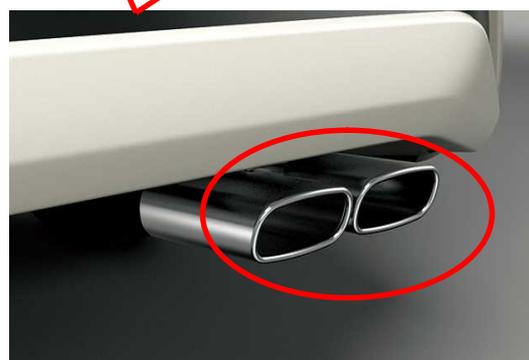
### 不具合発生箇所

注)  は交換部品を示す。

販売店装着オプション商品のマフラーカッターにおいて、2本出し筒管を固定しているステーの溶接強度が不足しているため、走行時の振動などにより当該ステーの溶接部が破断するものがある。そのため、そのまま使用を続けると、最悪の場合、マフラーカッターの一部が脱落し、他の交通の妨げとなるおそれがある。

改善品のマフラーカッターに交換する。なお、改善品の供給に時間を要することから、暫定措置として、マフラーカッターを取り外す。
