改善箇所説明図

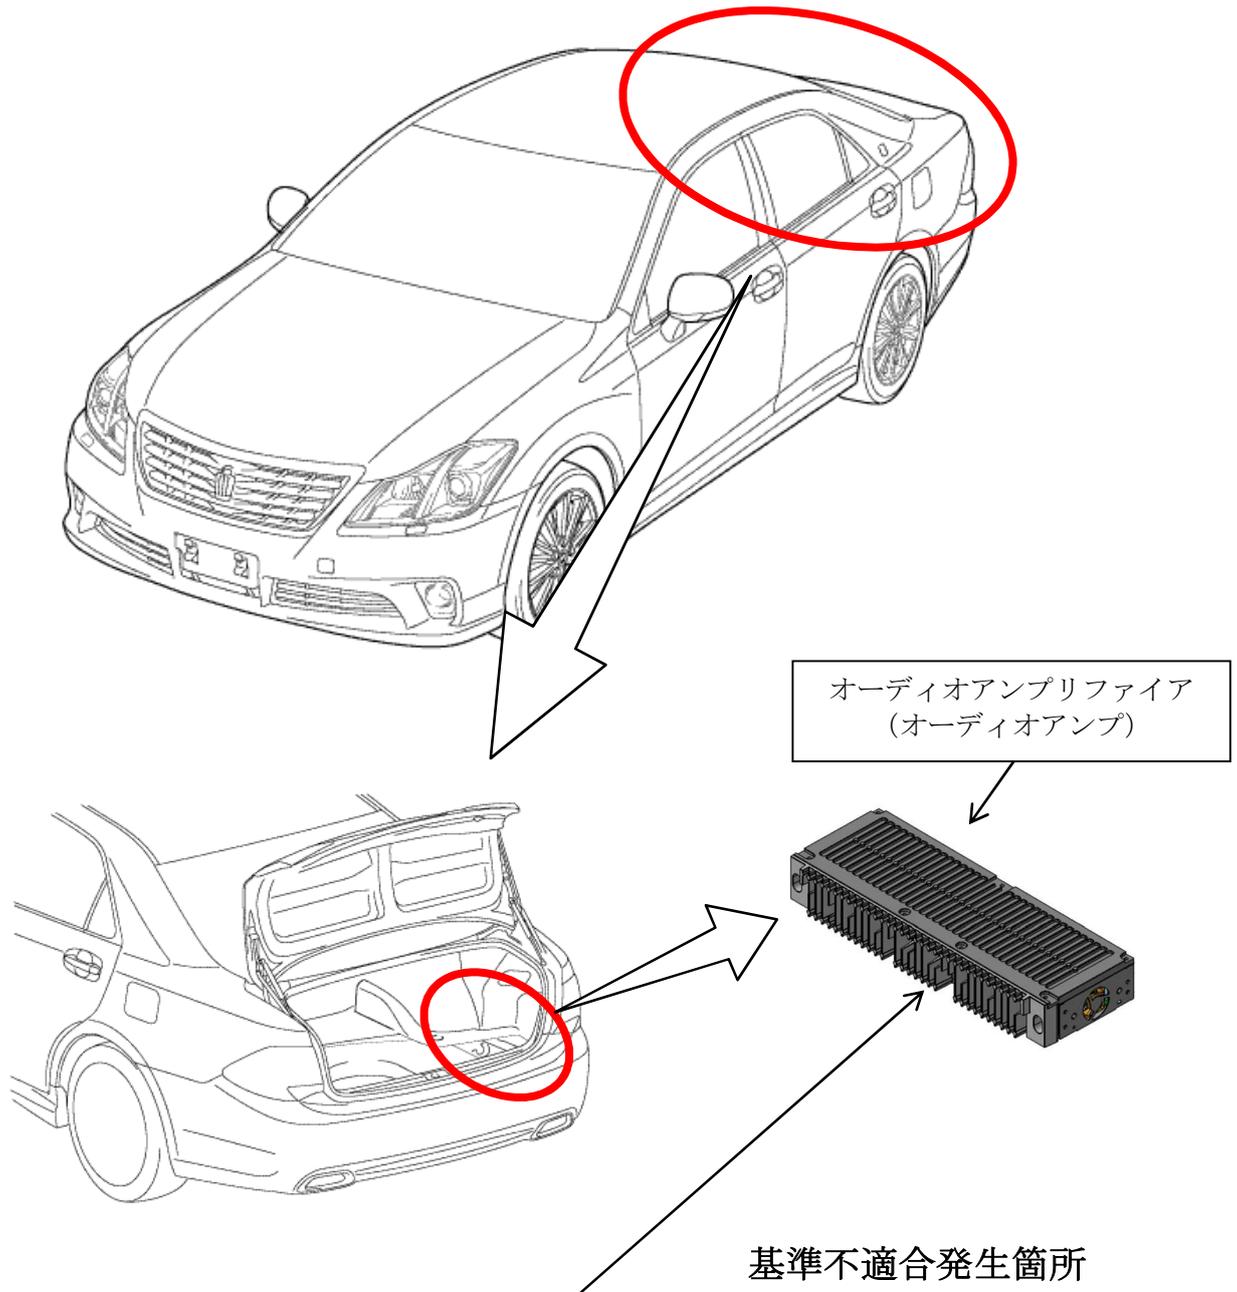
注： は交換部品を示す。

オーディオアンプにおいて、冷却用開口部の近くにあるスピーカ駆動用素子に保護する回路がないため、異物等により当該素子が短絡すると、過電流が流れ、素子が損傷するものがある。そのため、基板が焼損し、最悪の場合、基板焼損時の可燃性ガスが発火し、火災に至るおそれがある。

全車両、保護回路付素子を搭載したオーディオアンプに交換する。

識別：改善済車両には車台番号打刻の最終桁上部に黄色ペイントを塗布する。
