下水熱利用の取組事例紹介(新潟市)

~下水の熱でバスターミナルの歩道融雪!~

平成28年3月3日新潟市下水道部

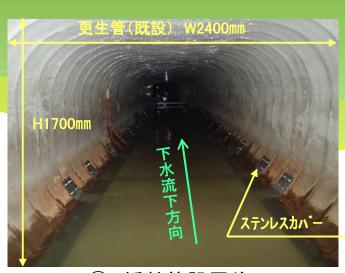
② 採熱管設置後

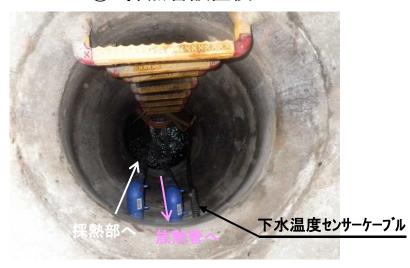
④ マンホール部配管状況

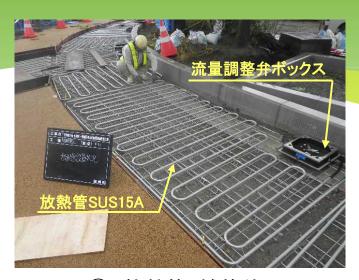
SUS15A @150

① 放熱管(舗装前)

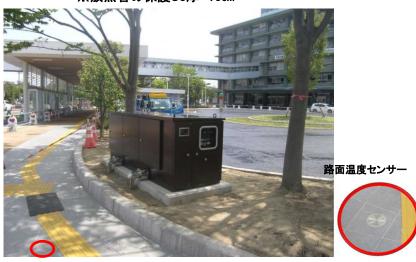
③ 制御盤一体型バルブボックス

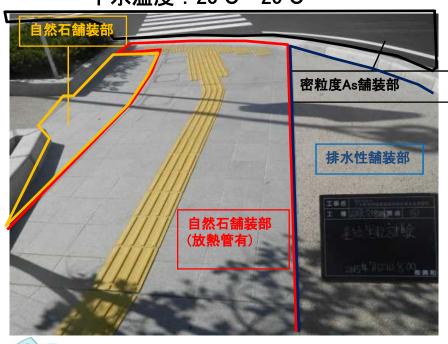
サーモグラフィー出力結果

舗装冷却試験

的:夏季の舗装温度低減効果を把握するため

密粒度As部との路面温度差 13℃

放熱管の有無で温度差 7℃ (舗装条件が同じ自然石舗装)

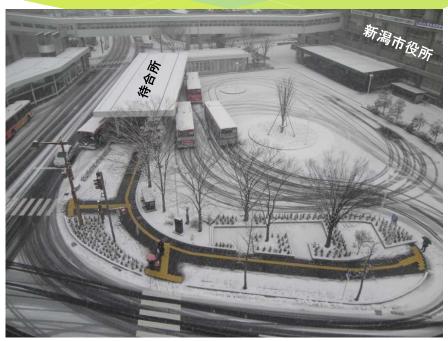
融雪状況(全景)

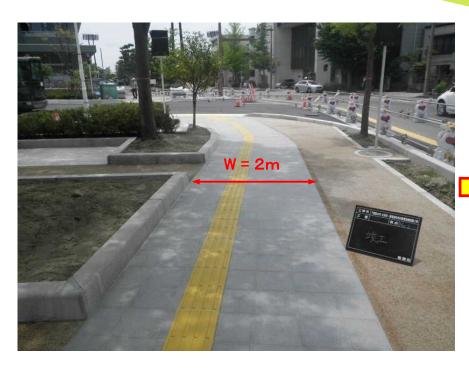
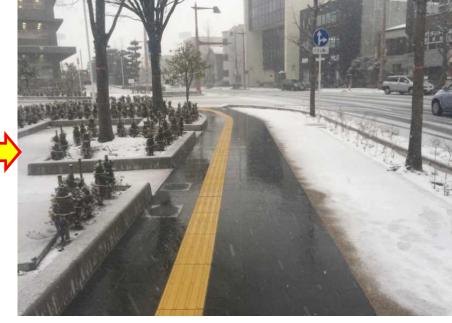
融雪状況(バスターミナル西側歩道)

整備完了後

H28年1月12日 午前9時 降雪1cm/時 積雪深6cm(気象庁HPより)

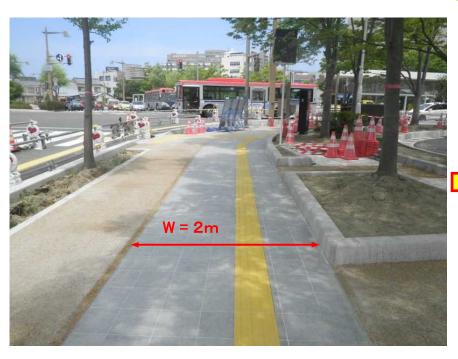
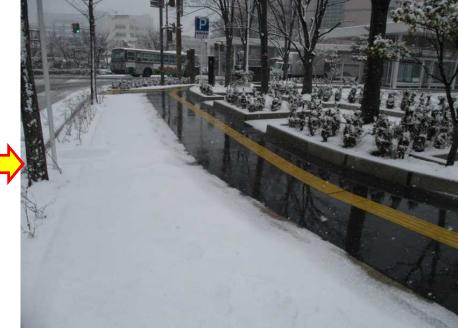
融雪状況(バスターミナル西側歩道)

整備完了後

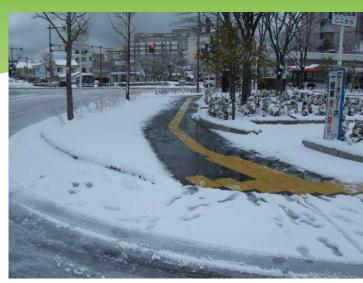
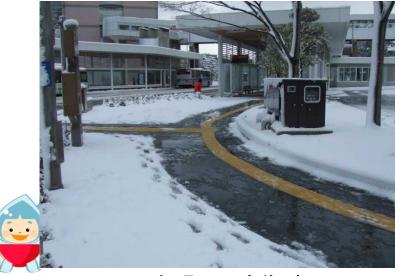
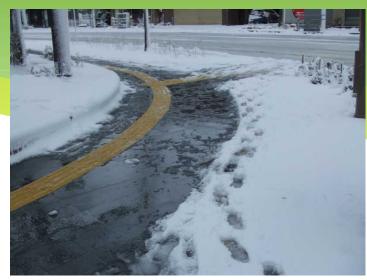
融雪状況(バスターミナル西側歩道)

H28年1月24日 午前9時

降雪3cm/時 積雪深24cm (気象庁HPより)
