改善箇所説明図

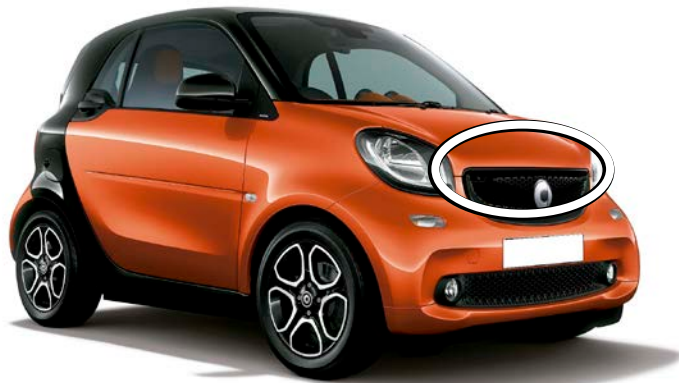
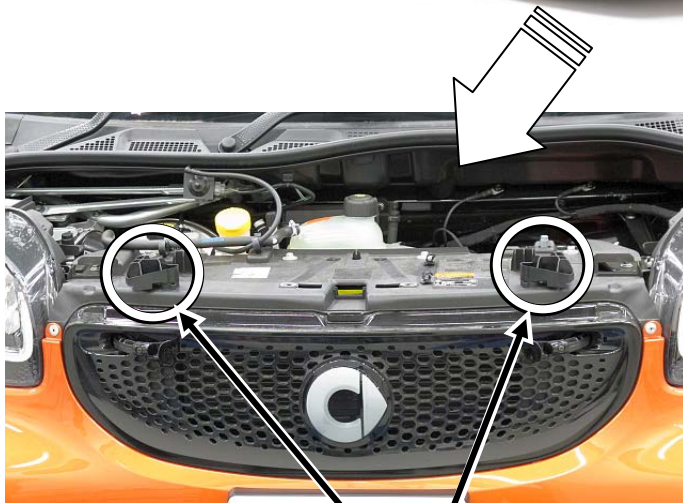
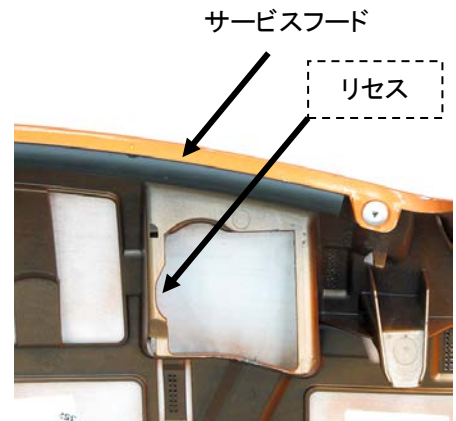
サービスフード裏面の
フードロック受け部

基準不適合箇所

フードロック

サービスフードにおいて、ロック機構の設計が不適切なため、高速走行時に空気の抵抗によって、当該フードを押し上げる力が働き、サービスフードを固定するつめが破損することがある。そのため、サービスフードが外れ、他の交通を妨げるおそれがある。

全車両、フードロックを対策品に交換する。また、サービスフードのフードロック受け部にリセス（くぼみ）がない車両には、加工してリセスを追加する。
