改善箇所説明図③

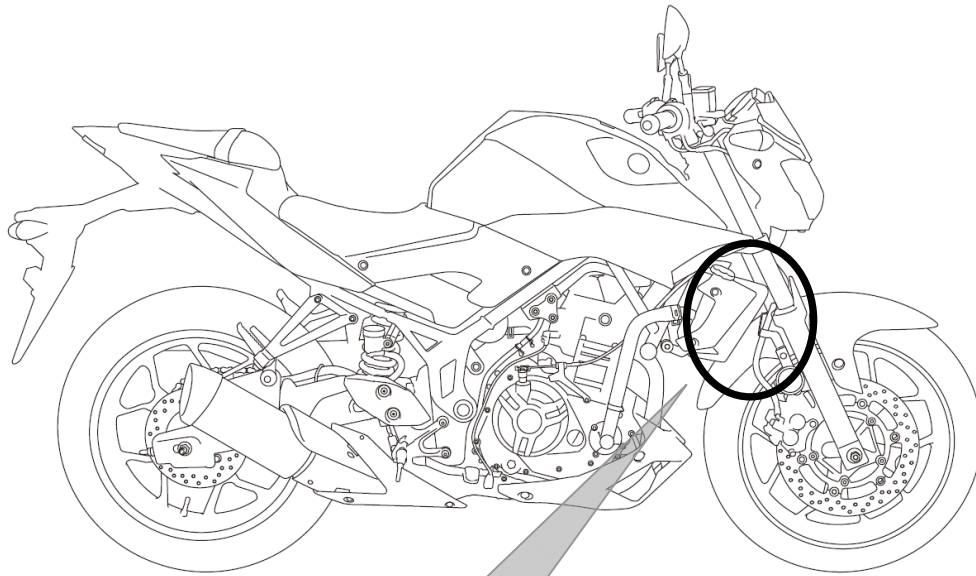
ラジエタ

基準不適合発生箇所

ブレーキホース

前輪のブレーキにおいて、ブレーキホースがねじれて組みつけられたものがある。そのため、走行中に当該ホースがラジエタと接触して、最悪の場合、当該ホースが損傷してブレーキ液が漏れ、制動力が低下するおそれがある。

改善の内容：全車両、前輪用制動装置のブレーキホースの取りまわしを点検して、適切な場合、当該ホースを固定するクランプを追加する。不適切な場合、当該ホースを新品と交換するとともに、固定するクランプを追加する。

識別：下側のエンジンマウントボルトに白ペイントを塗布する。

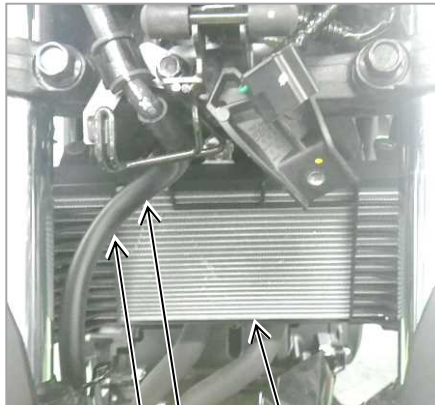
(ねじれた状態)

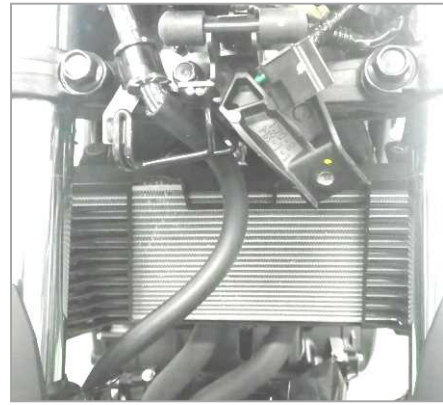
(適切な状態)
