## 梅雨前線による豪雨について

# 広島県福山市で発生した浸水への対応 14

# 6月19日から続く梅雨前線豪雨による土砂流出等状況

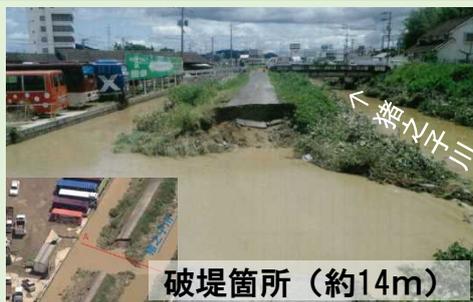
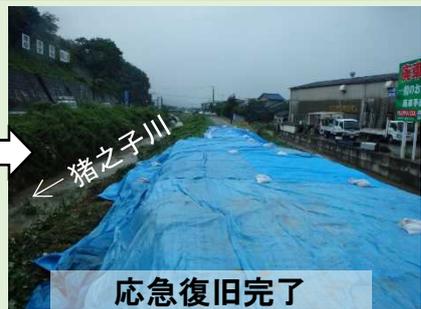
①

○猪之子川の破堤箇所(L=14m)の応急復旧に23日15時に着手。本日午前中に完了。  
※施工延長L=24m(上下流約5m擦り付け)

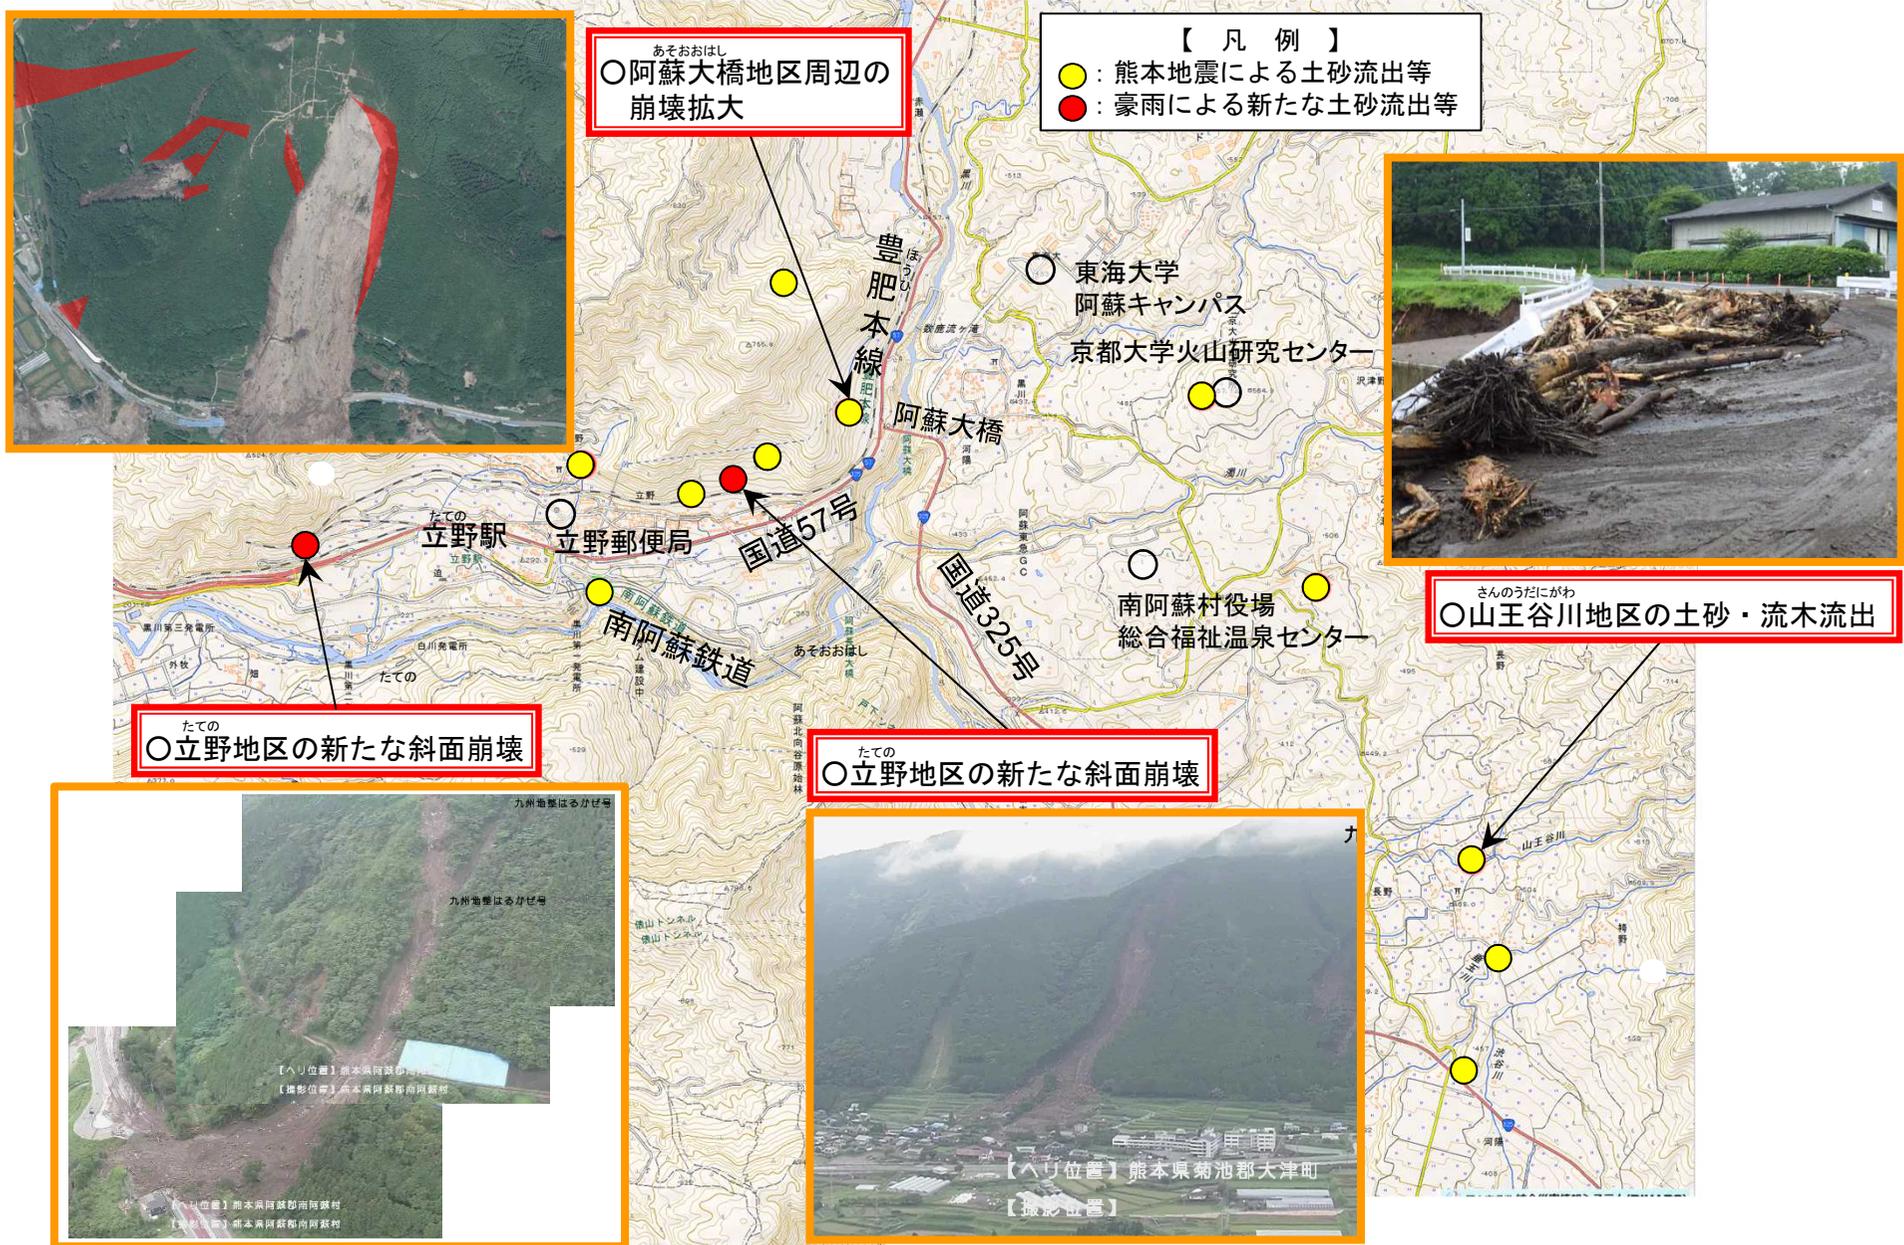
熊本地震による崩壊箇所等において、梅雨前線豪雨による土砂流出等をヘリ調査(6/23)により確認。
