# 改善箇所説明図

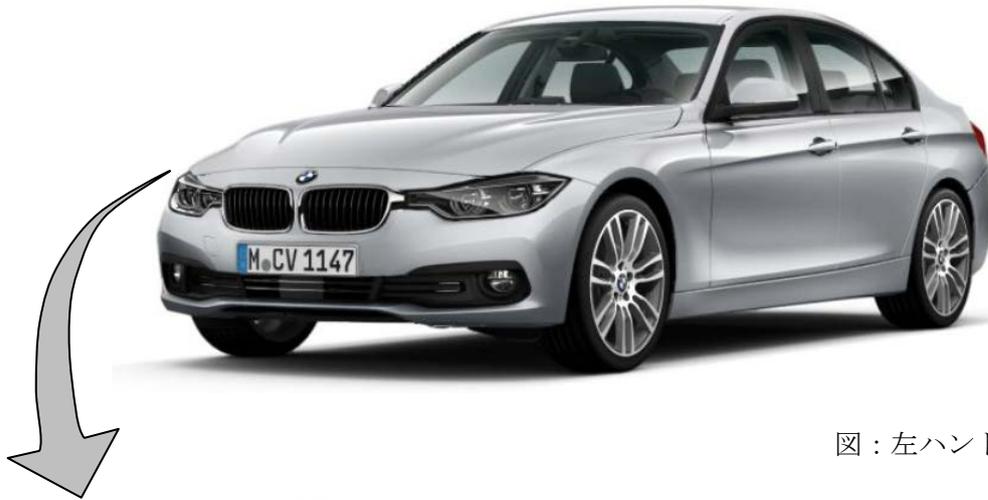
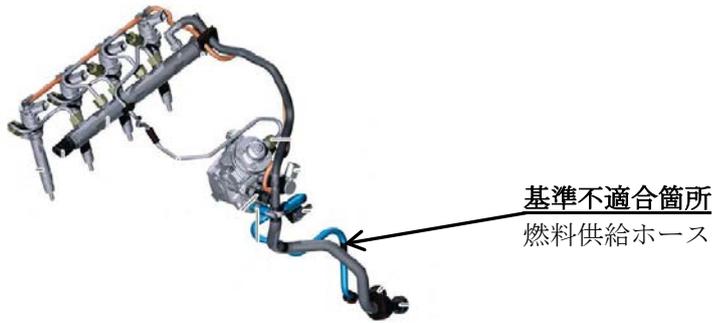
図：左ハンドル車

ディーゼルエンジンの燃料装置において、燃料供給ホースの製造が不適切なため、ホースの厚みが均一でないものがある。そのため、燃料の圧力の変動によって燃料供給ホースが損傷し、最悪の場合、燃料が漏れるおそれがある。

全車両、燃料供給ホースを良品と交換する。
