地盤改良工事の施工不良等の問題に関する有識者委員会

地盤改良工事の施工不良等の問題に関する有識者委員会 中間報告書(概要)

平成 27 年度 東京国際空港 C 滑走路他
地盤改良工事における施工不良等に関する
調査報告書

東亜建設工業株式会社
社内調査委員会

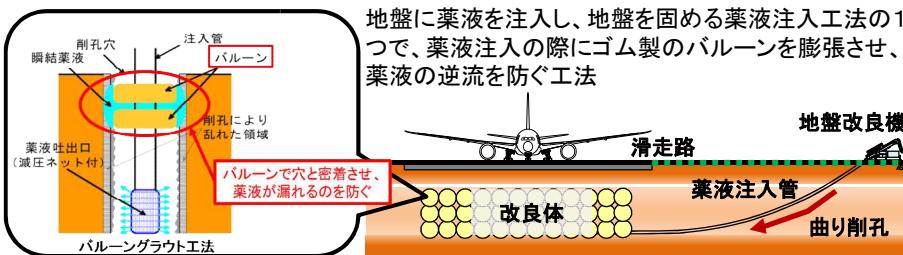
【地盤改良工事の施工イメージ】 <バルーングラウト工法>

地盤に薬液を注入し、地盤を固める薬液注入工法の1つで、薬液注入の際にゴム製のバルーンを膨張させ、薬液の逆流を防ぐ工法

既設構造物を避けて軌道を上げてボーリングを行う工法

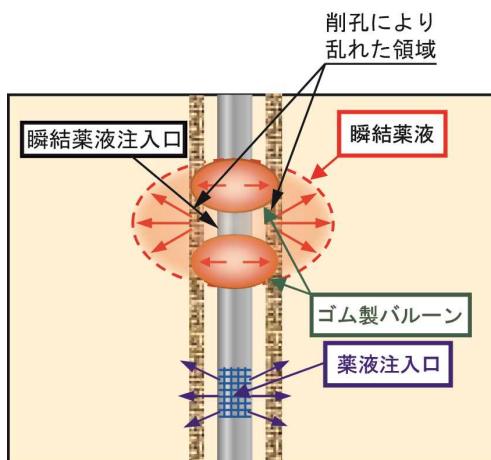
注入概要図

バルーングラウト工法は、恒久型薬液を用いた薬液注入固化工法の一つで、既設構造物直下地盤の液状化対策や、供用中岸壁の裏埋め土砂の吸い出し対策に適用可能な工法である。

地盤内に設置した $\phi 96\text{mm}$ 程度のボーリング孔より、薬液を低圧にて注入し、地盤内に浸透させることで改良体を形成する。この作業を地盤内の多数の個所で順次行うことで多数の改良体を形成し、これにより地盤の強度を増大させる。既設構造物を傷めることなく、しかもその稼動を止めることなく施工を行なうことができること、工場等、比較的狭い箇所での施工が可能等の利点がある。

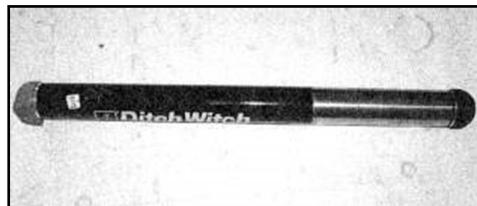
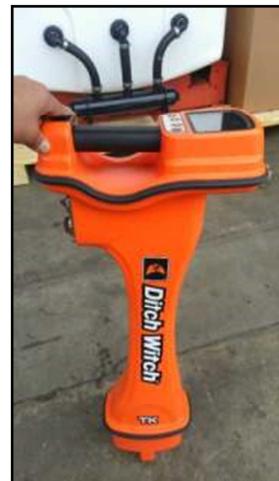
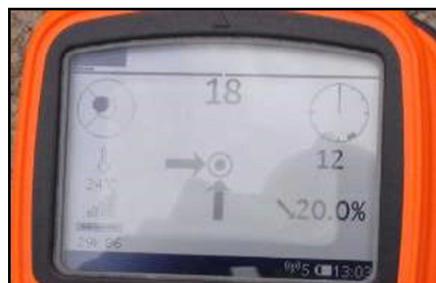
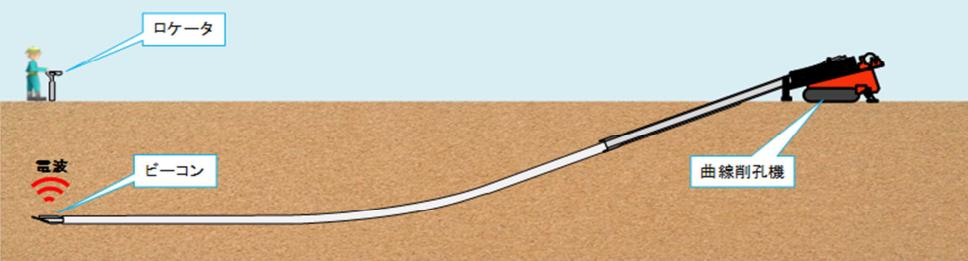
ビーコン・ロケータ計測

先端ビット内に搭載された「ビーコン」から送信される電波を、その真上の地上において「ロケータ」により受信する方法である。これにより先端ビットの位置と深さを知ることができる。また、先端ビットにその姿勢を感知するセンサーを搭載し、その情報を電波で受信することにより、先端ビットの姿勢（向かっている方向）を知ることができる。この方法が最も簡便で、正確な方法であるが、計測を正確に行うには先端ビットの直上に「ロケータ」が位置する必要があり、先端が構造物直下や使用中の滑走路下などに入ってしまうと計測が不可能となる場合もある。

ビーコン

ロケータ

表示画面

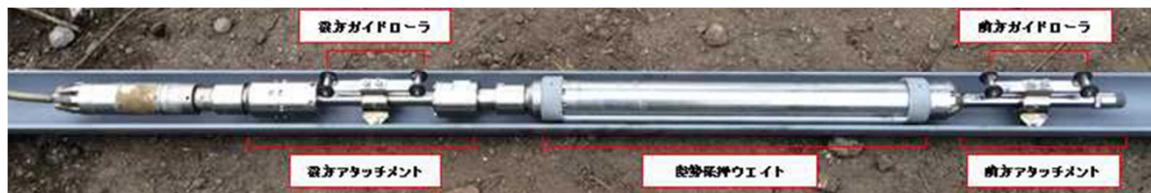
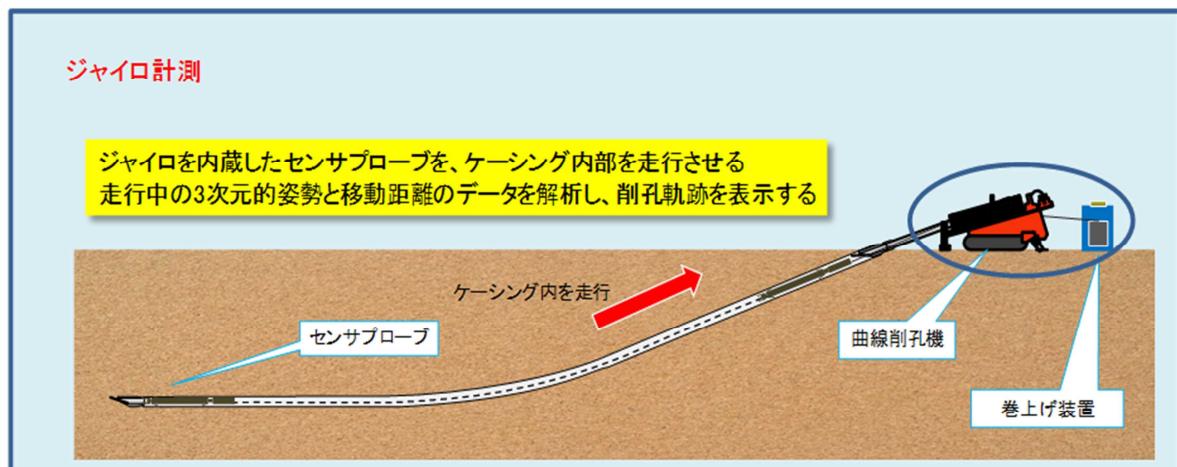
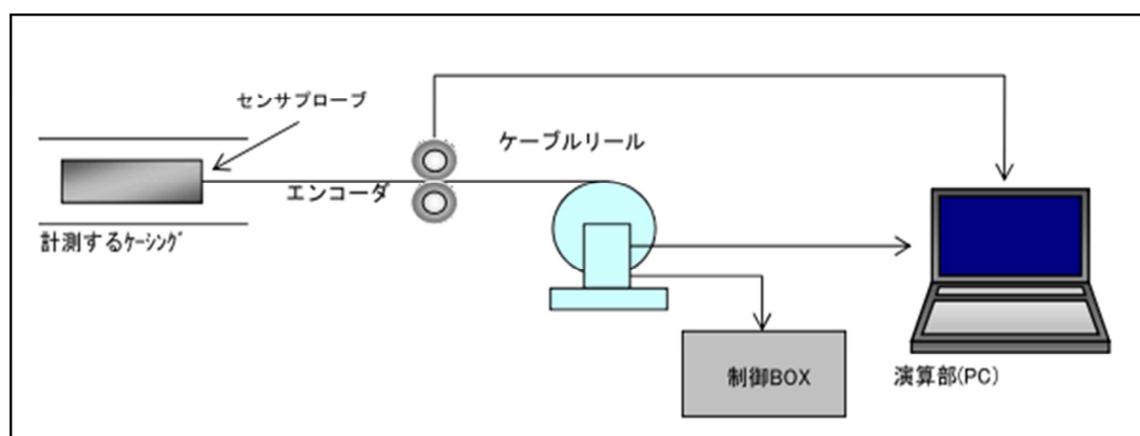
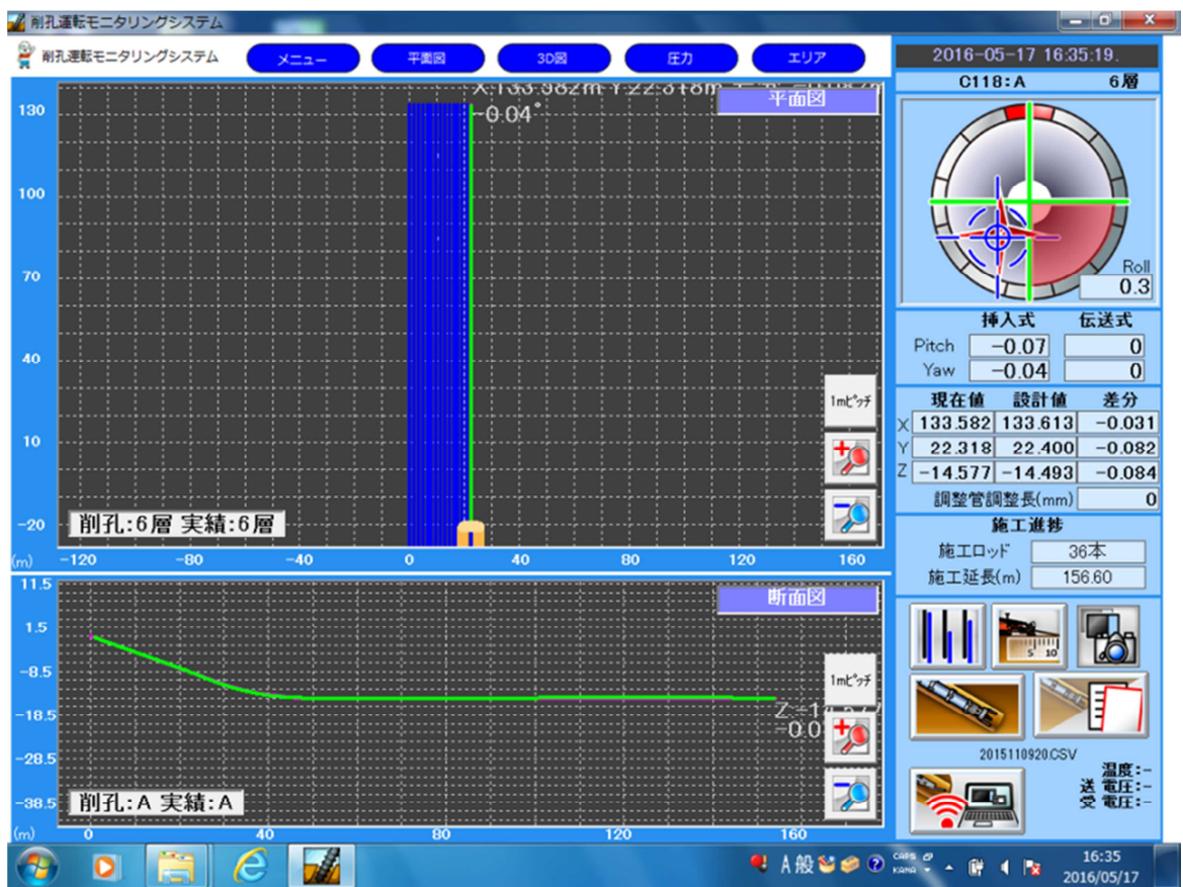
(削孔管理システム画面)

削孔途中や完了後に、小型ジャイロと加速度計を内蔵したセンサプローブをケーシング内に挿入し、これを引っ張り上げる際、その移動時の姿勢と加速度を計測し、そのデータを演算することにより、削孔長や削孔線形を求める方法である。この方法では、一旦、削孔を止めて計測することで削孔長や削孔線形を求めることが可能であるが、リアルタイムでは削孔の先端の位置や削孔の線形はわからない。正確を期すには、削孔が進む都度、毎回ジャイロを出し入れしなければならない。

しかしながら、ジャイロ式管路位置計測システムの計測値は、特に削孔長が長くなると安定しないことがあり、ビーコン+ロケータから得られる位置・姿勢情報と異なる数値や削孔線形を表示することがあった。

また、ワイヤ巻き取り装置の計測誤差で、ジャイロ計測装置上に表示された削孔線形が実際の削孔長より短く表示される場合があった。

② 計測値が実態と異なる状況や異常値を示すことを改善するために、ジャイロ精度の向上や保持装置の改善を目的として、実験・改造を繰り返したが、抜本的に解決することはできなかった。

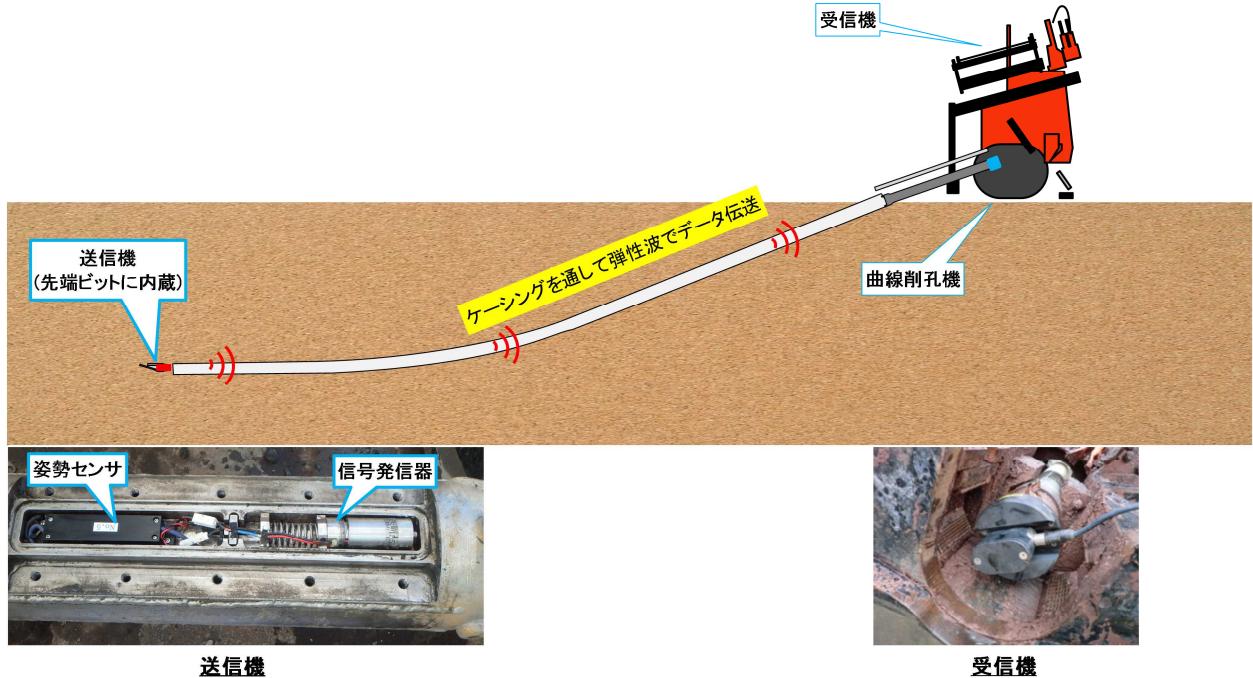
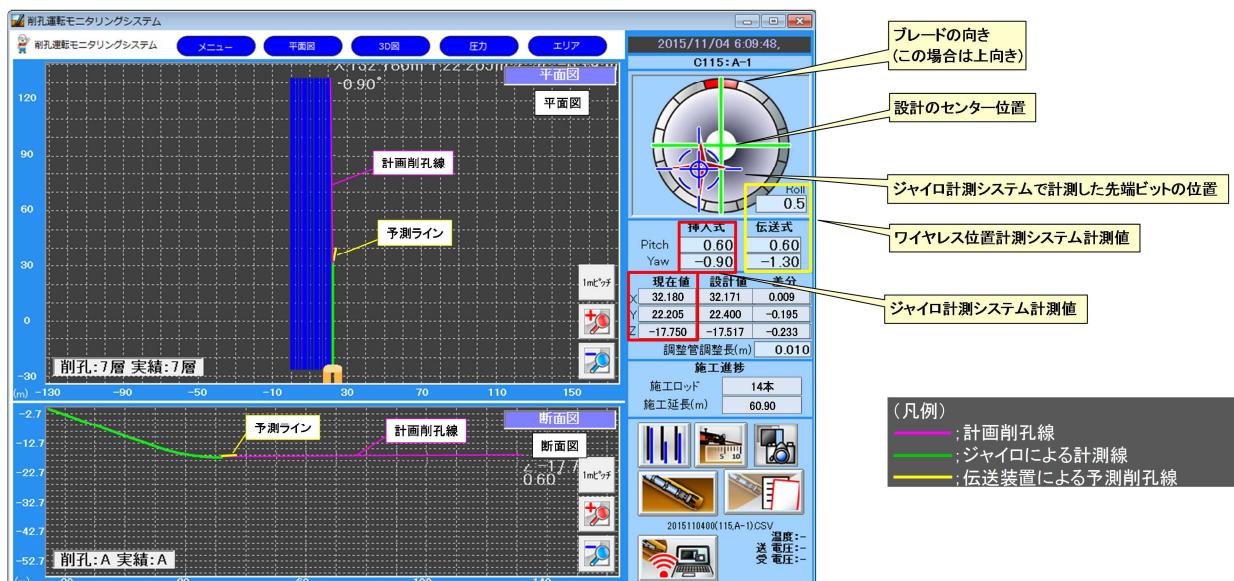
(ワイヤレス式位置計測システム図)

C滑走路工事では、供用中の滑走路直下を削孔するため、曲り削孔施工中のリアルタイム位置確認が必要であった。先端ビット内部に設置された姿勢センサーと信号発信器により、ローリング（前後の軸に対する傾き）・ピッ칭（左右の軸に対する傾き）のデータを、ケーシングを媒体とした弾性波として発信する。データはケーシング地上部に設置された受信機により受信され、演算処理して、画面表示される。

C滑走路工事は、滑走路への立ち入りが制限され、ビーコン+ロケータによる計測ができないため、その代替手段としてワイヤレス式位置計測システムを導入することにしたが、試験施工以降改善されず、計測は不能となつた。

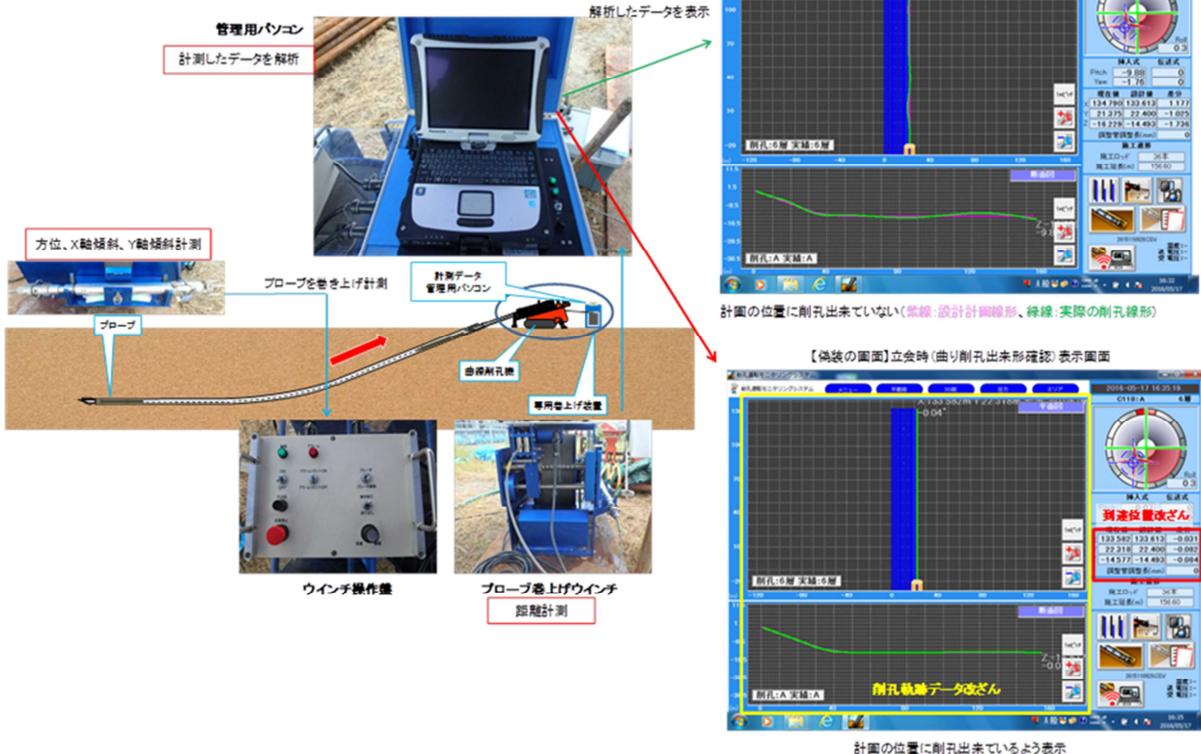
ジャイロ計測について

プローブと呼ばれるジャイロを組み込んだ装置を管内へ挿入して巻上げることで、プローブから得られるデータ(方位、X軸傾斜、Y軸傾斜)と巻上げ装置から得られるデータ(距離)を元に管路の位置(削孔軌道)を計測する。
