改善箇所説明図

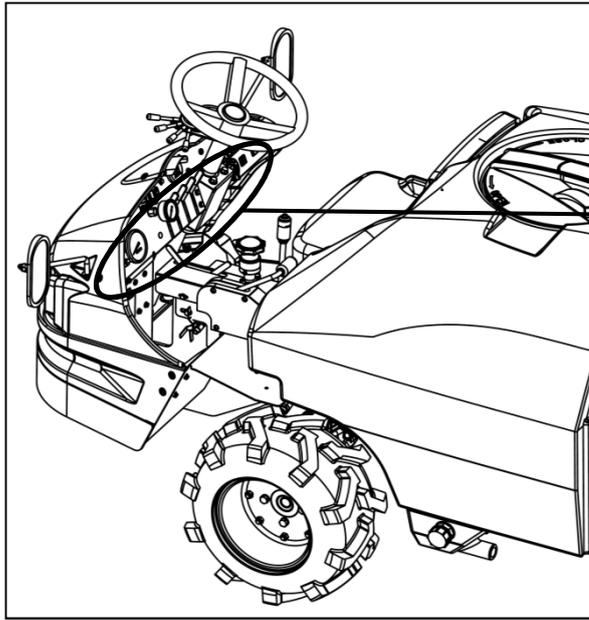
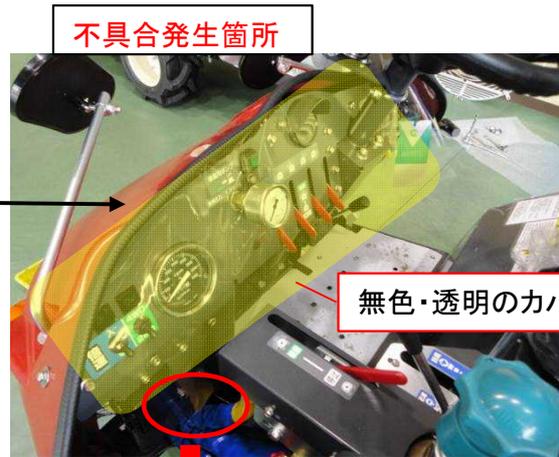
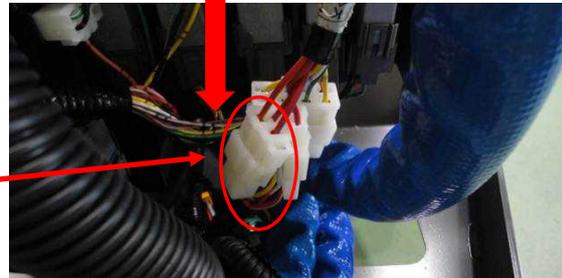
農業用薬剤散布車の計器パネルにおいて、防水対策が不適切なため、雨水等がヒューズボックス内部に浸入することがある。そのため、そのままの状態で使用を続けると、ヒューズ内部が腐食、断線し、最悪の場合、ブレーキをかけても駆動力が遮断されず、車両が停止しないおそれがある。

全車両、計器パネルにビニールカバーを取付け、ヒューズボックスに「水掛け禁止」のラベルを貼り付ける。また、ハーネスを追加して電気回路を変更する。
