改善箇所説明図

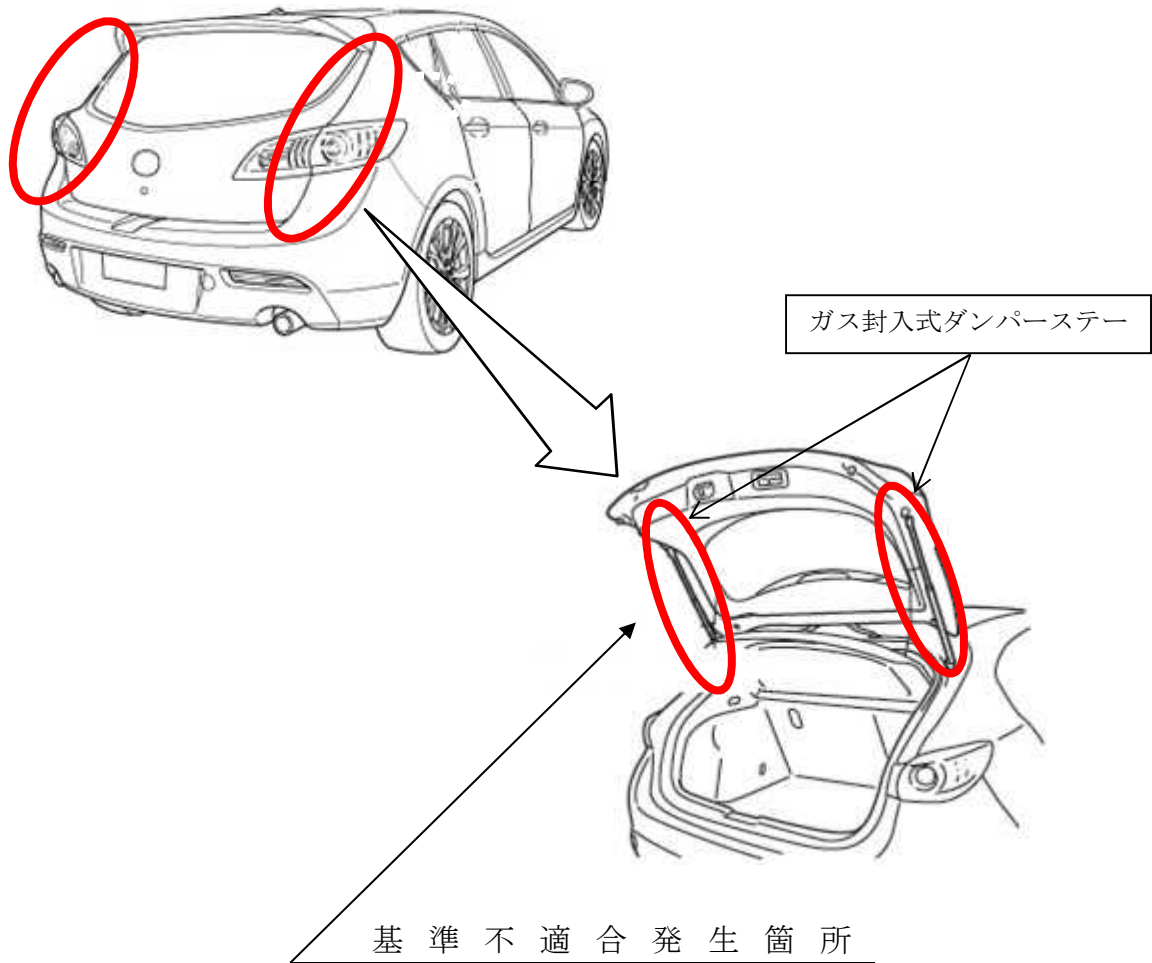
リヤゲートのガス封入式ダンパーステアにおいて、外筒のエンドキャップ部の塗装が不適切なため、塩害地域の塩分の影響で腐食することがある。そのため、そのままの状態で使用を続けると、腐食が進行し、外筒が膨らみ、エンドキャップが割れ、リヤゲートを開く際に外筒が破裂し、最悪の場合、周囲の人が負傷するおそれがある。

注) は、交換する部品を示す。

全車両、当該ダンパーステアを対策品と交換する。なお、交換部品の準備に時間を要することから、年式の古いものから対策品と順次交換する。ただし、2010年以前の生産車については、当該ダンパーステアを点検し、エンドキャップに亀裂が確認された場合は、暫定措置としてリヤゲートを使用できないようにする。

識別：運転席側ダンパーステアに黄ペンを塗布する。
