# 熊本地震におけるマンホールトイレの活用

～避難所の生活環境向上に向けた取組～

熊本市上下水道局

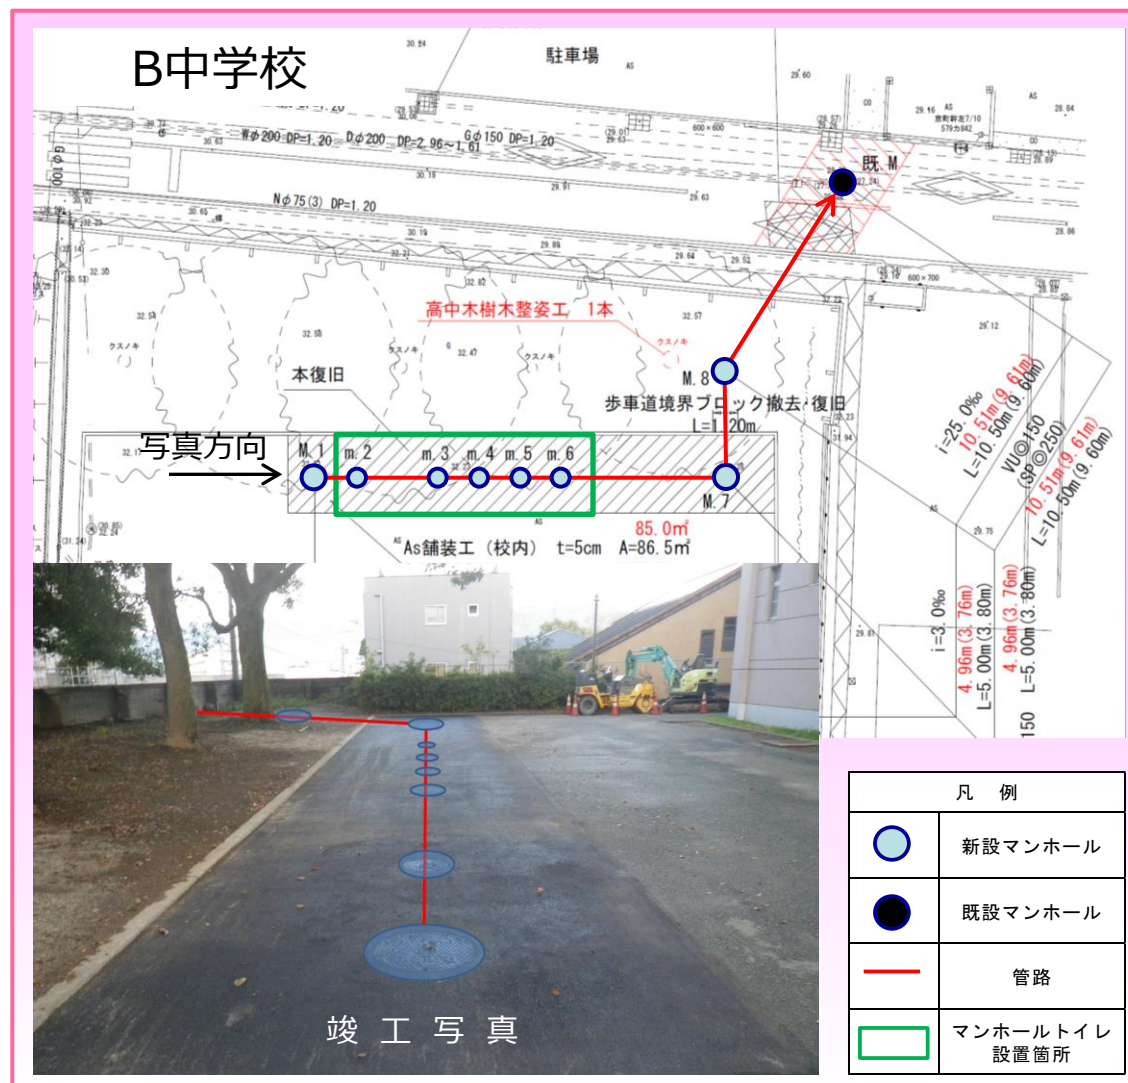
### (1) マンホールトイレの整備状況（平成27年度末）

上記7校分（35基）購入済

平成28年4月14日、16日の熊本地震発災時まで、**4校（計：20基）**の整備完了

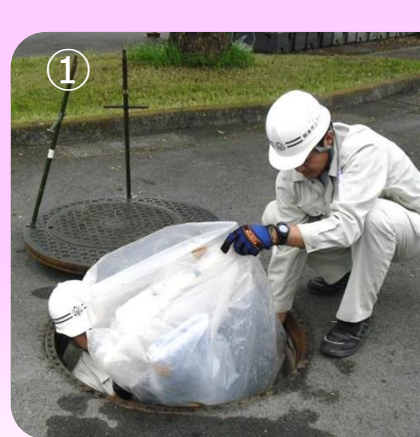
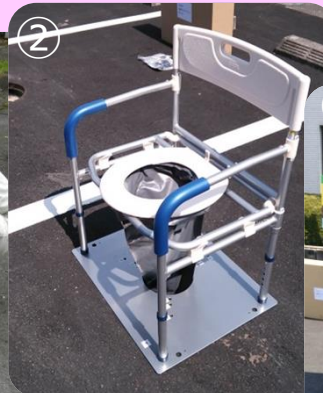
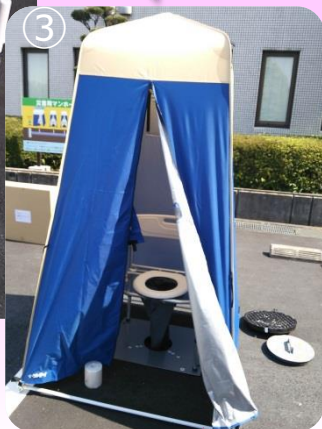
### (3) マンホールトイレの完成イメージ (熊本市型)

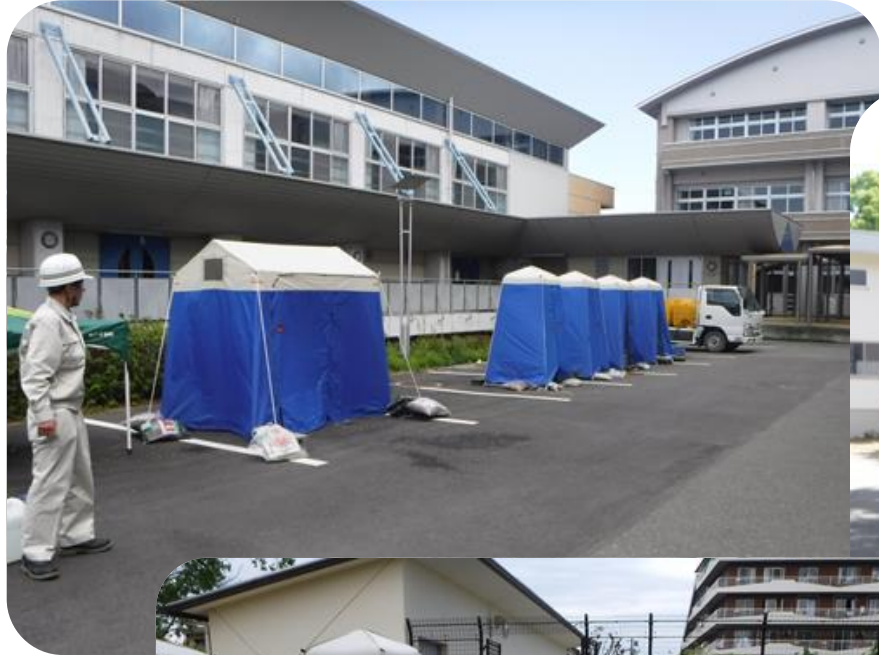
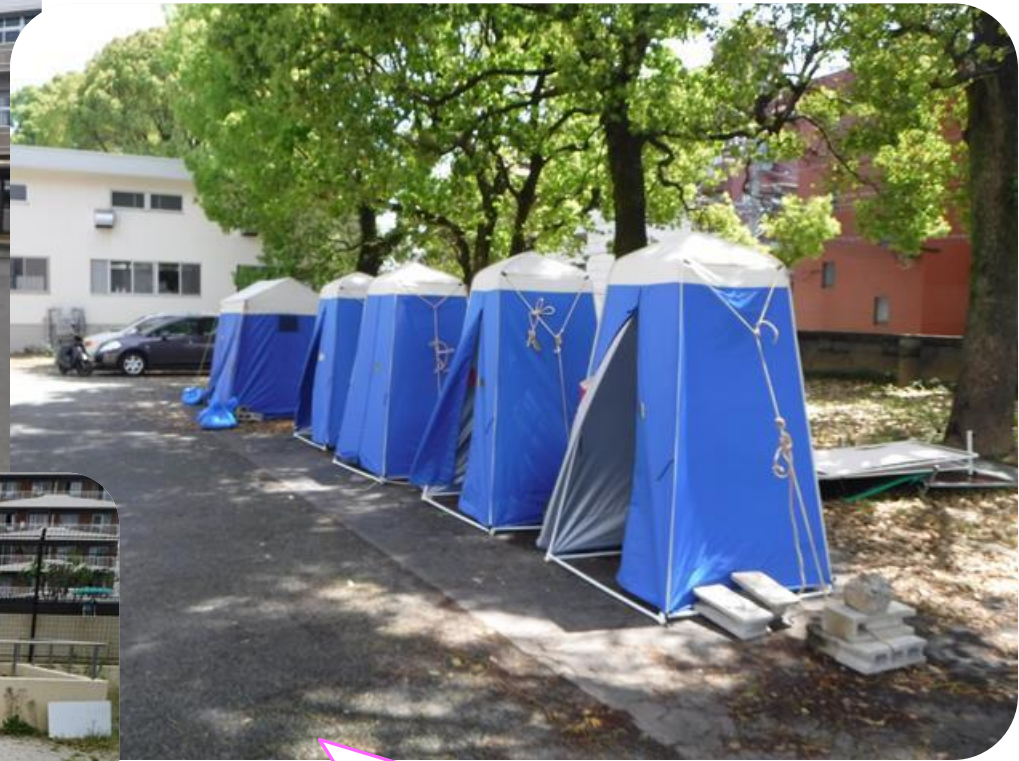
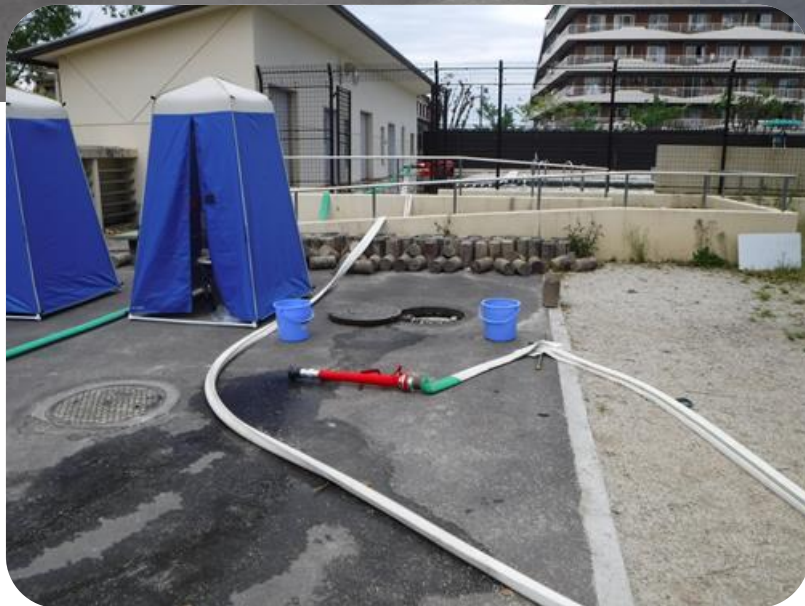
## (3) 熊本地震におけるマンホールトイレの設置状況

4月16日深夜の本震後、当日の午前中に、4校すべて設置完了

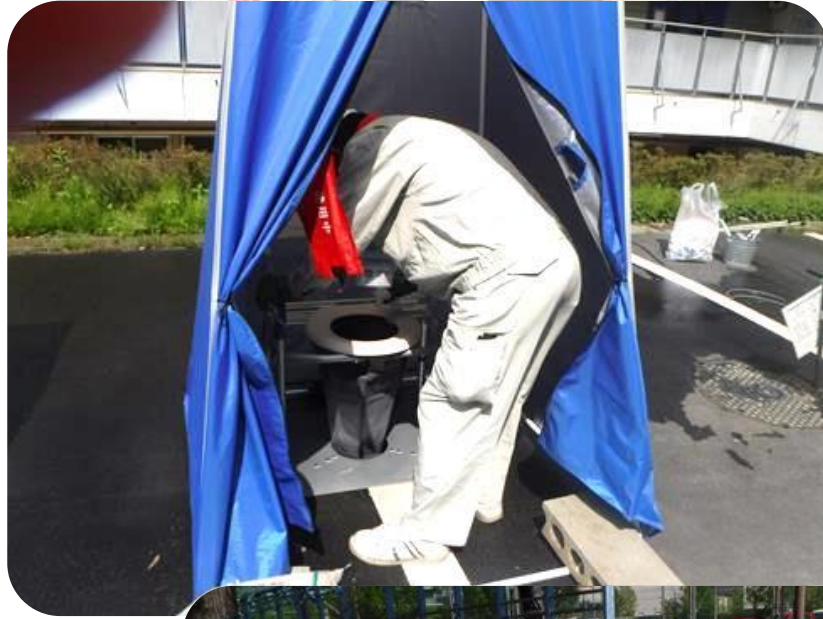
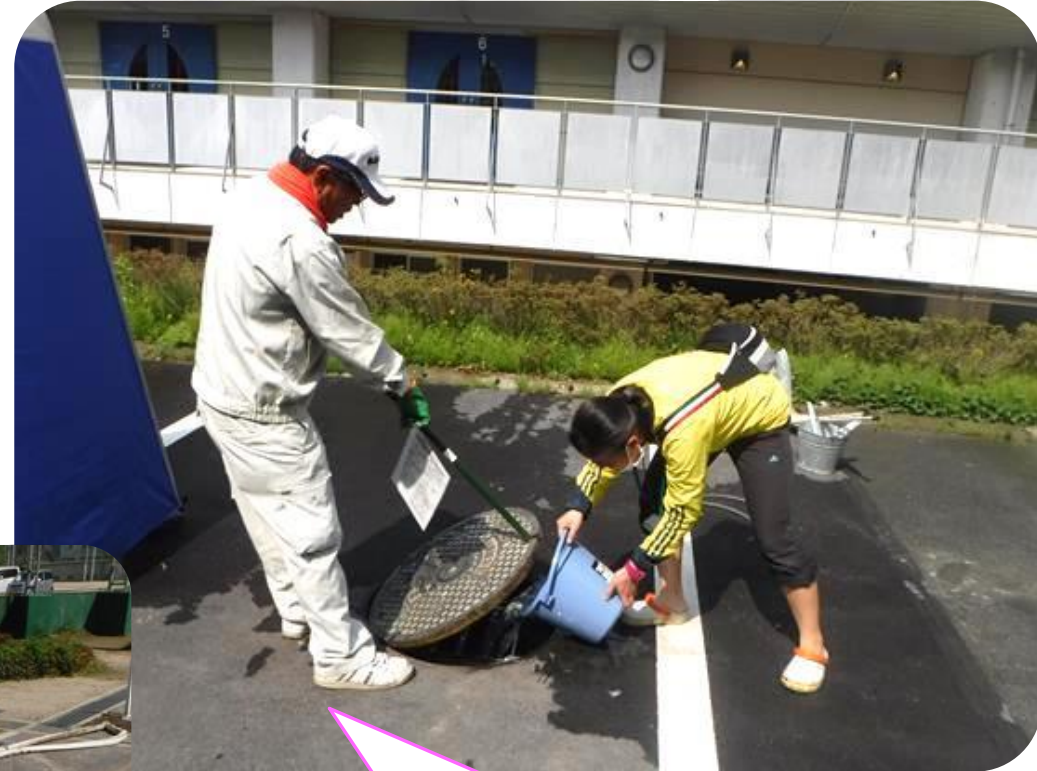
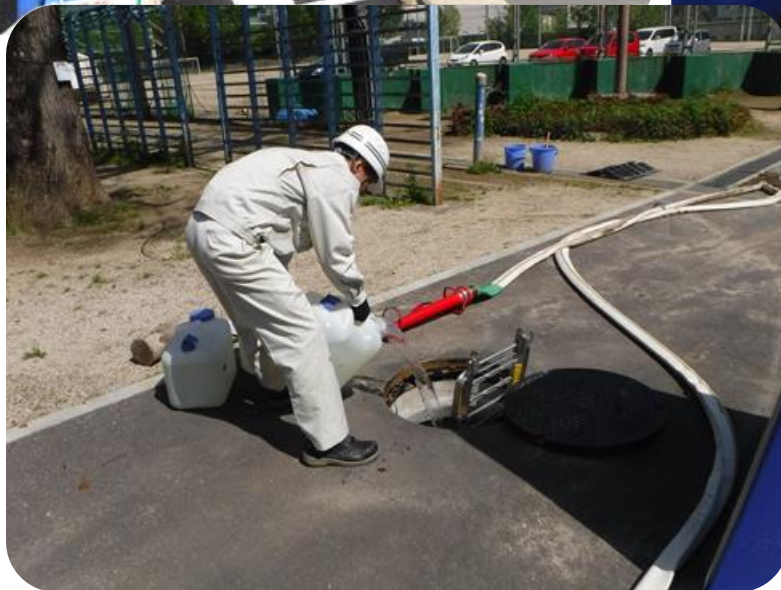
#### (4) 熊本地震におけるマンホールトイレの点検状況

トイレが快適に利用できるように、  
点検時には、ボランティアや学校  
職員等に、実演による説明

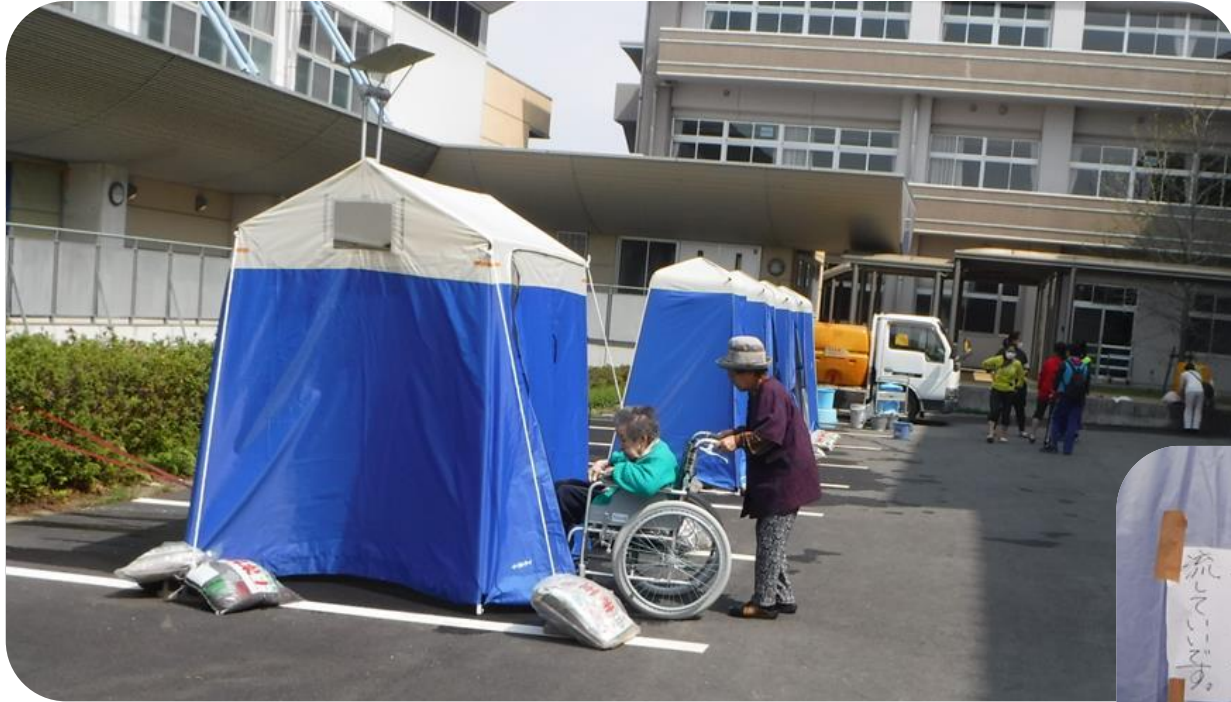
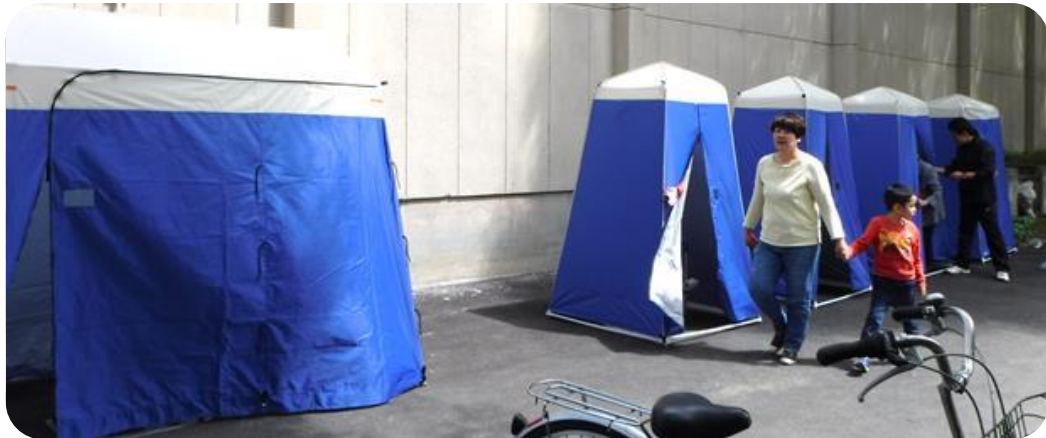
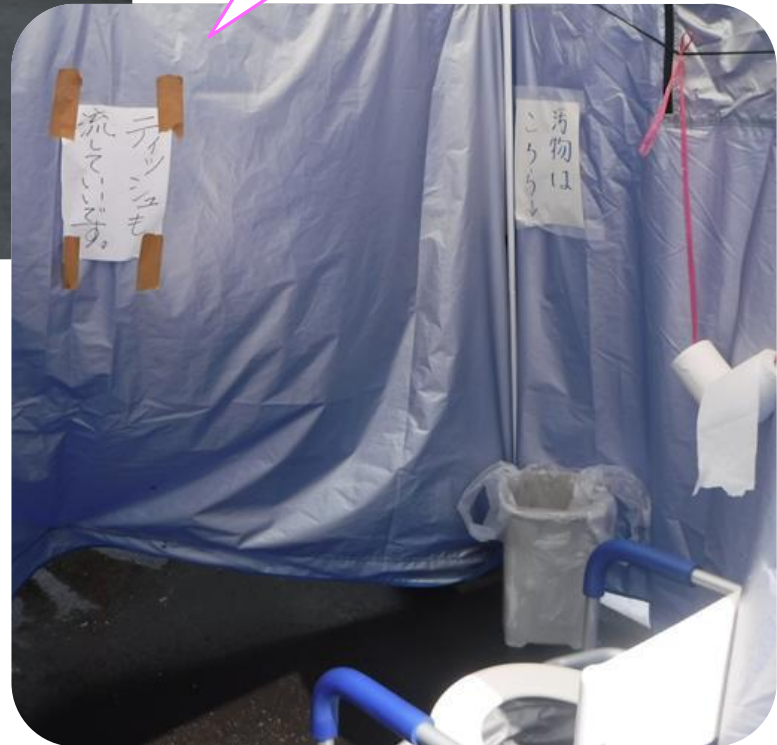
## (5) 熊本地震におけるマンホールトイレの利用状況

避難所ごとに、使用  
ルールを決めて、マン  
ホールトイレを利用
