改善箇所説明図

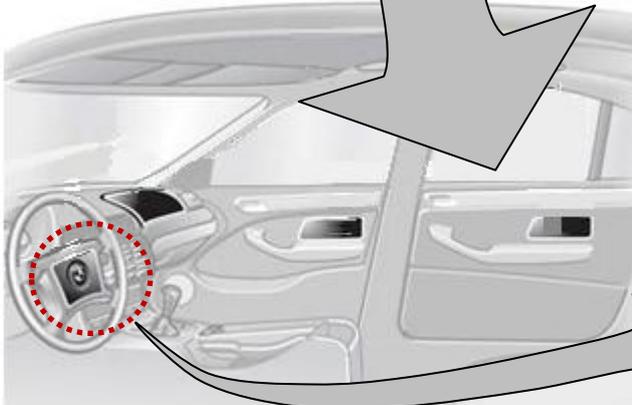
図：左ハンドル車

左ハンドル車

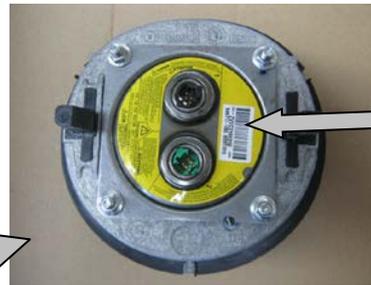
運転席エアバッグ（裏側）

インフレーター

運転席エアバッグ内のインフレーター

運転席用のエアバッグのインフレーター（膨張装置）において、ガス発生剤の吸湿防止が不適切であった場合、高い湿度の環境下で大きな温度変化を繰り返すと、ガス発生剤が劣化することがある。そのため、エアバッグ展開時にインフレーター容器が破損するおそれがある。

全車両、エアバッグインフレーターを対策品に交換する。
